MES: MARZO
AÑO: 1986

BOLETIN TECNICO - INFORMATIVO

REPARACION DE PARABRISAS LAMINADOS

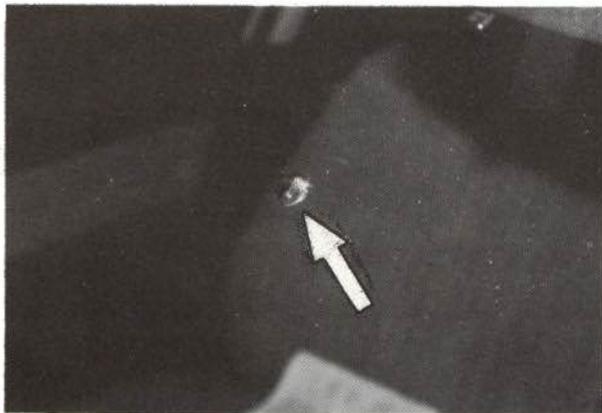
Los desperfectos más frecuentemente producidos por impacto son los pequeños orificios o cráteres, seguidos de estalladura o desconchamiento (ver figura n.º 1) y las grietas progresivas que se producen en el momento del impacto y aumentan o progresan debido a las contracciones y dilataciones térmicas.

FIGURA 1
Estalladura a reparar

Los dos casos son técnicamente reparables y, en ambos, el fundamento sería el mismo: inyectar resina a presión a través del cráter, consiguiendo que fluya en el interior de la estalladura o de la grieta. Para ello sería preciso tener en cuenta que si las fisuras son mayores de 5 centímetros, y debido a que ésta es la longitud máxima a que fluye la resina, habría que repararla repitiendo el proceso cada 5 centímetros, realizando unos taladros (a lo largo de la grieta pero junto a ella) con una fina broca de 1 milímetro de diámetro, hasta llegar a la capa de plástico intermedia, y a través de dicho agujero inyectar la resina sintética.

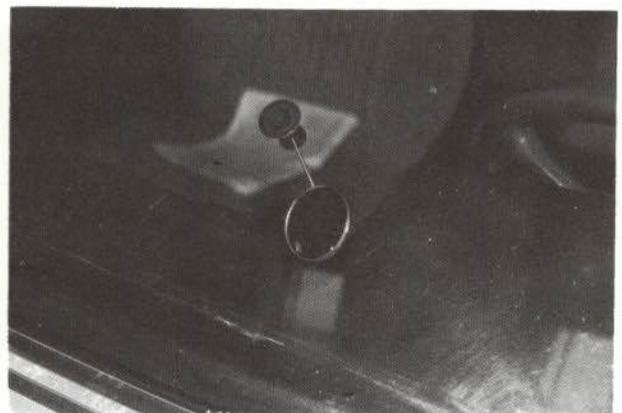
FIGURA 2
Espejo cóncavo de aumento

Debe situarse un espejo cóncavo (figura n.º 2) capaz de ampliar la imagen dos o tres veces, justo debajo de la zona de trabajo, fijándolo con una ventosa al parabrisas, por el interior del vehículo. Este será el punto de referencia que permitirá observar (con el auxilio de una linterna) cómo va penetrando la resina en el interior; y, además, nos permitirá apreciar el grado de presión ejercido con el tornillo "A" observando la arandela de goma de unión del aplicador con el parabrisas.

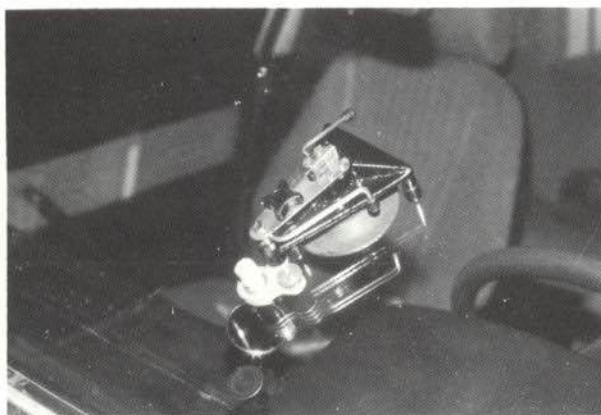
FIGURA 3
Trípode posicionado sobre la luna a reparar

El útil a emplear para la aplicación de la resina, según se aprecia en la figura n.º 3, consta de un trípode de fundición, suficientemente robusto, que al apoyar sobre tres patas permite un asiento perfectamente inmóvil.

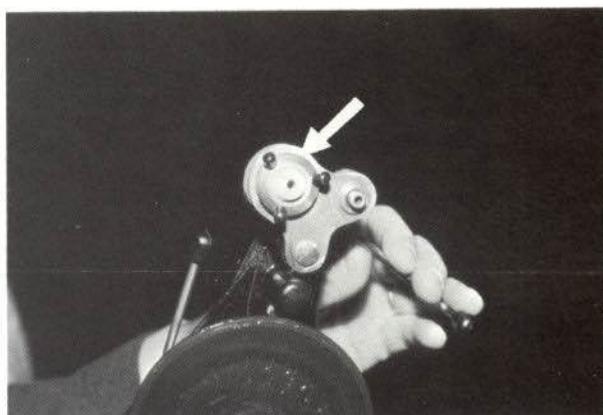
FIGURA 4
Soporte-trípode del mecanismo inyector

Para facilitar el asiento, este mecanismo de inyección dispone de un pequeño trípode (figura n.º 4) en el que se atornilla un inyector ("A" según la figura n.º 5) de plástico con un taladro pasante longitudinal que *a su vez va roscado interiormente*. En el extremo inferior va acoplada una arandela de goma que hará contacto con la superficie de vidrio, y que ejercerá la suficiente presión para evitar que la resina salga por los bordes.

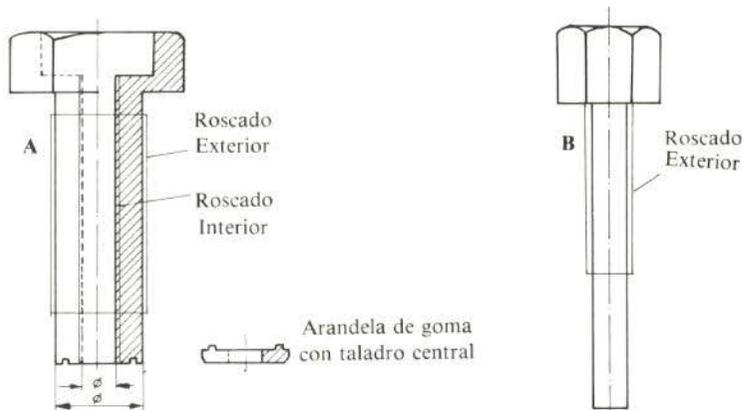
FIGURA 5
Mecanismo inyector

En el tornillo "A" va roscado internamente otro tornillo "B", también de plástico, que hace la función de émbolo al avanzar ejerciendo presión sobre la resina, para que ésta fluya en el interior del estallamiento o grieta.

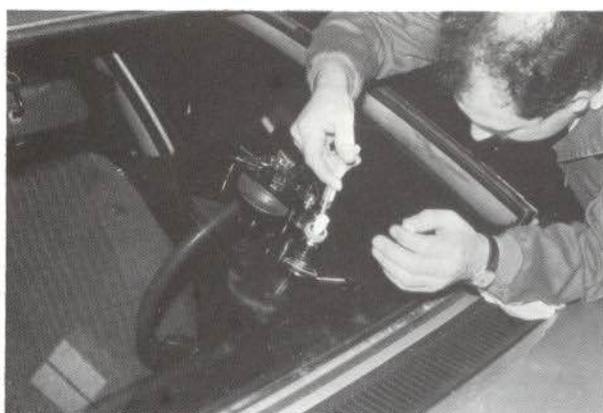
FIGURA 6
Inyección de resina en el interior del tornillo "A" mediante una jeringuilla

Con una jeringuilla hipodérmica se extrae la resina de la ampolla en que se suministra, y con ella introducimos la resina en el interior del tornillo "A" (figura n.º 6). Conviene cortar la punta de la aguja con un bisel no superior a 30º, para facilitar la aplicación de la resina.

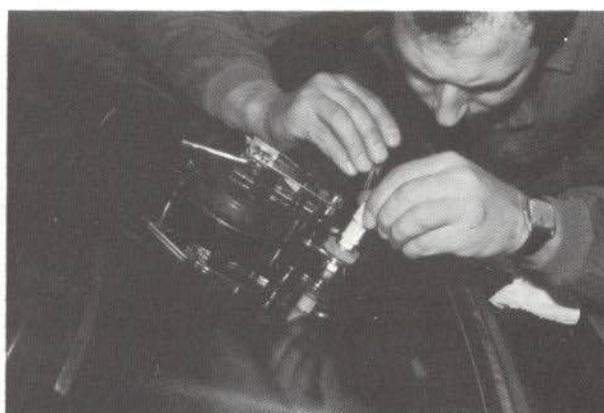
FIGURA 7
Inyección de resina mediante el roscado del tornillo interior "B"

Posteriormente se rosca el tornillo "B" para obligar a que la resina penetre en el interior del vidrio (figura n.º 7). Esta operación puede ser observada con el auxilio del espejo interior y dejaremos de roscar cuando se vea que se detiene la penetración de la resina, esperando un par de minutos para que, por efecto de la sobrepresión existente y de la capilaridad, siga penetrando por sí misma. Transcurrido este tiempo, se seguirá roscando un poco más hasta su completo llenado. A continuación se retira el mecanismo y se cubre la zona reparada con papel de celofán adhesivo, de forma que tape suficientemente dicha área, sin eliminar la resina sobrante que no ha penetrado para mantener el suficiente volumen de resina sobre el cráter, de forma que lo llene por completo. A continuación, se situará sobre la zona reparada una lámpara de rayos ultravioletas portátil durante unos 20 o 25 minutos, con objeto de provocar un endurecimiento y secado de la resina. Podría hacerse únicamente con luz solar, pero el tiempo necesario sería muy elevado (varias horas) (figura n.º 8).

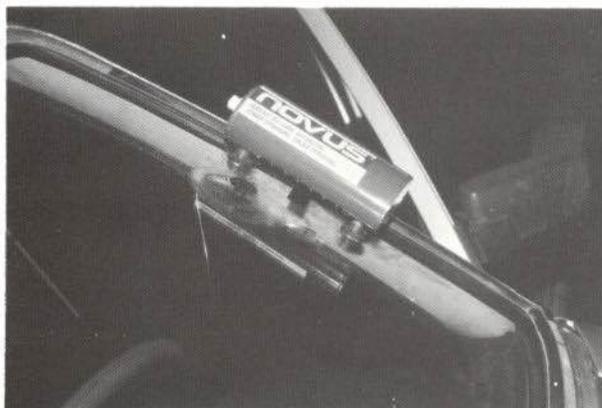
FIGURA 8
Endurecimiento de la resina con la lámpara de rayos ultravioletas

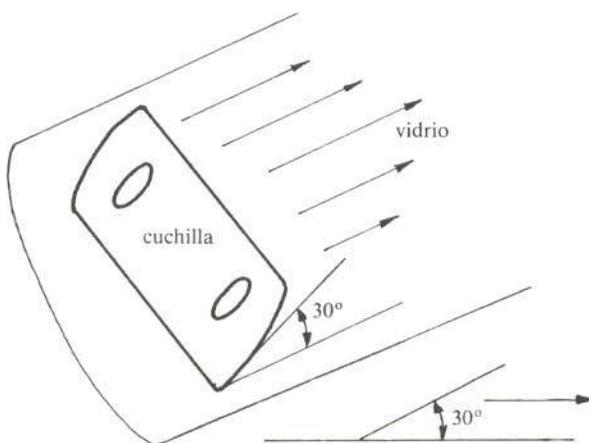
FIGURA 9
Alisamiento de la superficie reparada mediante una cuchilla

Con objeto de alisar perfectamente la zona para que la luna presente una superficie continua, se pasará una cuchilla en la forma que se indica en la figura, nunca al revés, sino en el sentido inverso al del corte (figura n.º 9).
