Autoportante - chasis independiente **¿Se reparan igual?**

Por **Francisco Javier López García**
ÁREA DE VEHÍCULOS
✉ vehiculos@cesvimap.com

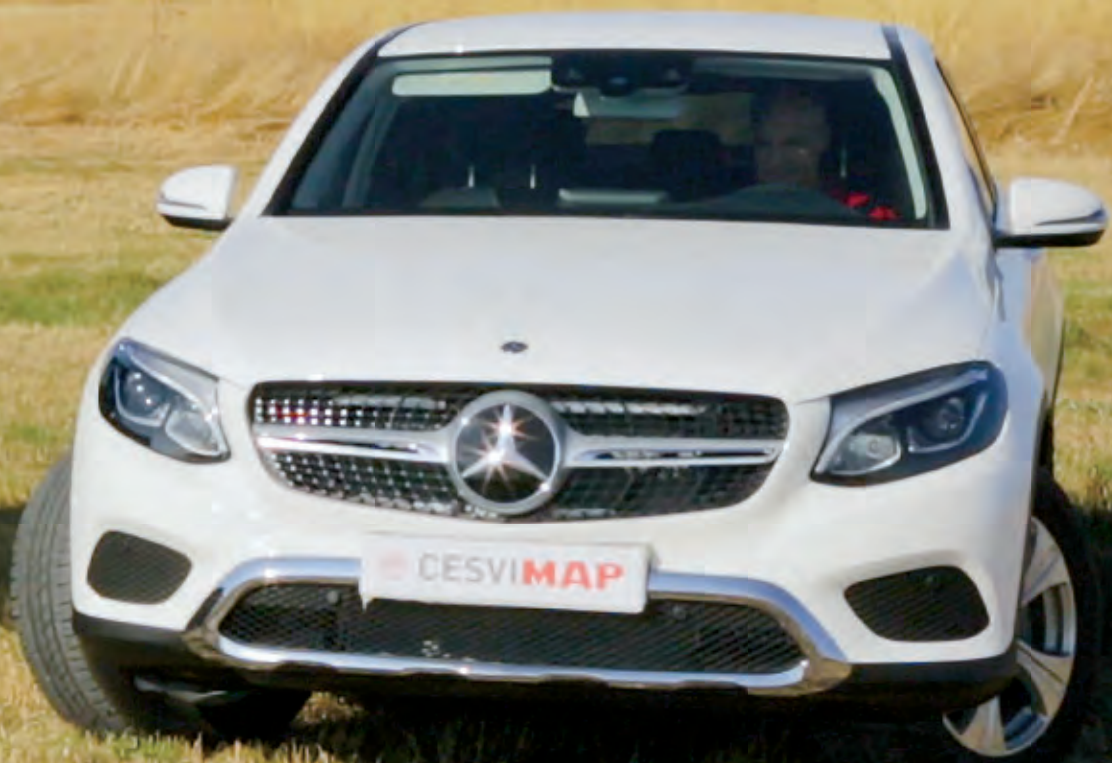
El Mercedes GLC sufría un daño fuerte en su lado derecho, resultado de un alcance.

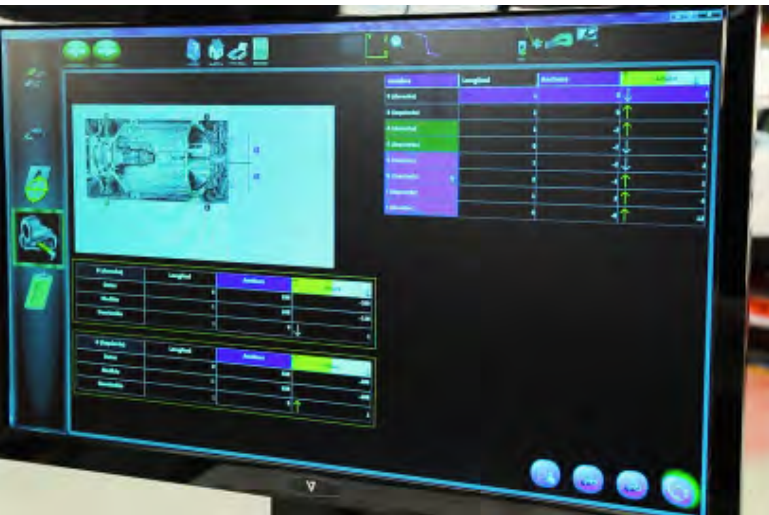
La lectura del equipo muestra que ha habido una pérdida de cotas, concretamente, 6 milímetros en el ancho del vehículo, lado derecho,

y una desviación de este mismo lado de 11 mm en la altura.

Comprobación de cotas de la carrocería

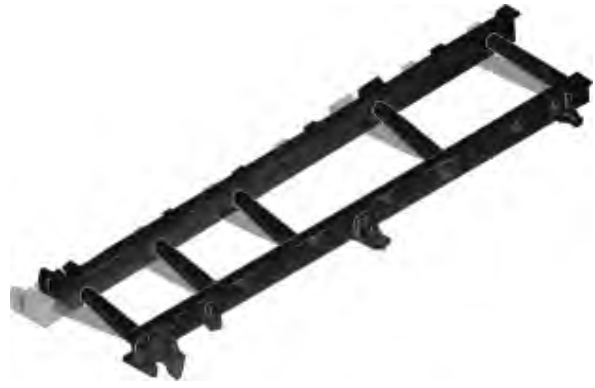
distancia de diagonales realizadas con el compás de varas. Se trata de un daño de tipo **diamante**. Su origen estriba en diferentes causas: que uno de los largueros esté más adelantado que el otro, que los dos largueros se encuentren desviados hacia un lateral, etc.

Daño tipo diamante

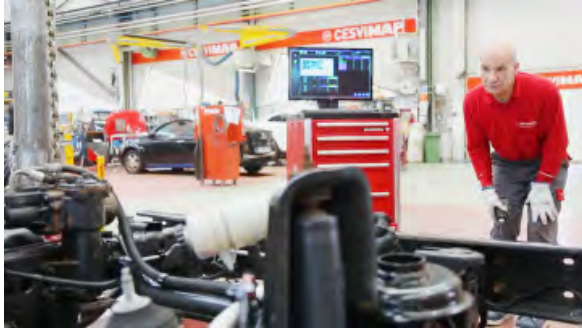
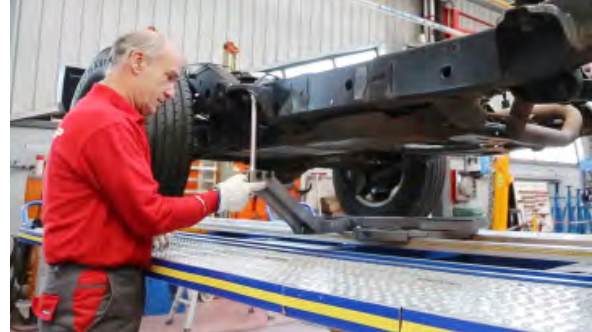
En este caso, nos encontramos con una desviación lateral hacia la derecha en su zona delantera. Realizamos un tiro lateral (o tracción), para contrarrestarla. En la pantalla del medidor iremos observando la recuperación de las cotas; será necesario quitar la tensión del tiro, comprobar la medición y repetir la operación hasta recuperar las cotas del chasis.

Verificación con medidor electrónico

La tracción en una bancada ha de sobrepasar la cota óptima del vehículo, por la elasticidad y flexión de la carrocería
