# INFORME DE SEGURIDAD VIAL SOBRE LOS POLÍGONOS INDUSTRIALES DE ASTURIAS

*Convenio de colaboración en el ámbito de la Seguridad Vial  
entre el Instituto Mapfre de Seguridad Vial y  
la Asociación Española de la Carretera*

**Noviembre 2002**

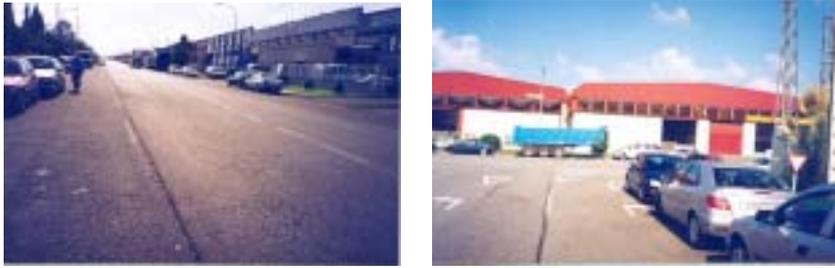
ASIPO	
FOTOS

PROBLEMAS	<ol style="list-style-type: none"> <li>1. Distancias de visibilidad que posibilitan velocidades inadecuadas</li> <li>2. Escasa visibilidad en las esquinas debido al estacionamiento de vehículos</li> </ol>
SOLUCIONES	<ol style="list-style-type: none"> <li>1. Estrechamiento de la calzada mediante aparcamientos en línea o al tresbolillo</li> <li>2. Instalación de una mediana que separe ambos sentidos de circulación y restrinja los giros permitidos a izquierdas</li> <li>3. Instalación de “orejas montables” en las esquinas para mejorar la visibilidad</li> </ol>

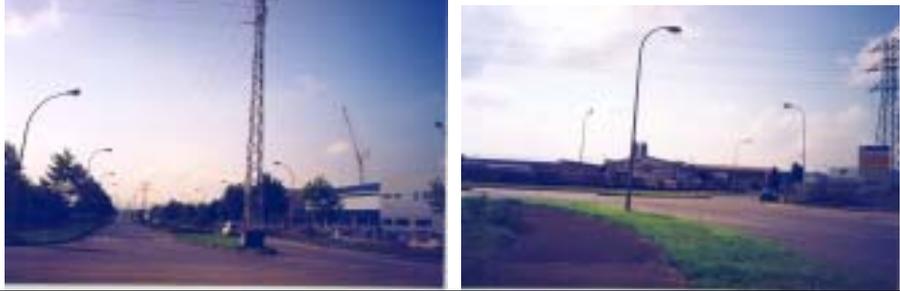
SILVOTA	
<b>FOTOS</b>

<b>PROBLEMAS</b>	<ol style="list-style-type: none"> <li>1. Distancias de visibilidad que posibilitan velocidades inadecuadas</li> <li>2. Presencia de obstáculos sin proteger</li> <li>3. Demasiados giros permitidos a izquierdas</li> <li>4. Rotondas inoperantes debido a un mal dimensionamiento</li> </ol>
<b>SOLUCIONES</b>	<ol style="list-style-type: none"> <li>1. Estrechamiento de la calzada mediante aparcamientos en línea o al tresbolillo</li> <li>2. Restringir los giros permitidos a izquierdas</li> <li>3. Rediseño. Rotondas montables</li> </ol>

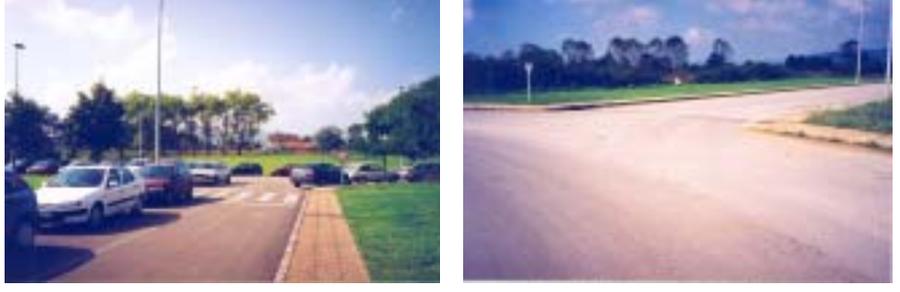
PARQUE TECNOLÓGICO	
<b>FOTOS</b>

<b>PROBLEMAS</b>	<ol style="list-style-type: none"> <li>1. Distancias de visibilidad que posibilitan velocidades inadecuadas</li> <li>2. Escasa visibilidad en las esquinas debido al estacionamiento de vehículos</li> <li>3. Marcas viales poco claras o inexistentes</li> </ol>
<b>SOLUCIONES</b>	<ol style="list-style-type: none"> <li>1. Estrechamiento de la calzada mediante aparcamientos en línea o al tresbolillo</li> <li>2. Instalación de “orejas rebasables” en las esquinas para mejorar la visibilidad</li> <li>3. Marcas viales en el pavimento</li> </ol>

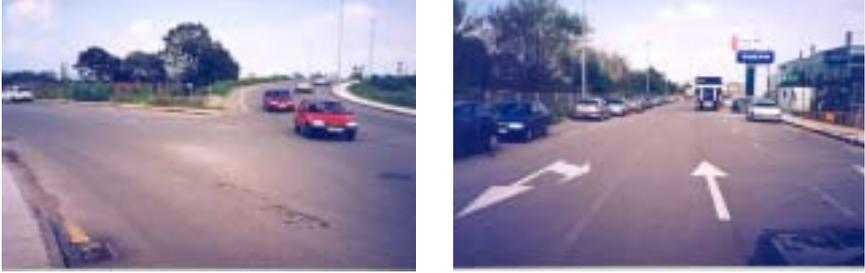
<b>ESPÍRITU SANTO</b>	
<b>FOTOS</b>

<b>PROBLEMAS</b>	<ol style="list-style-type: none"> <li>1. Distancias de visibilidad que posibilitan velocidades inadecuadas</li> <li>2. Escasa visibilidad en las esquinas debido al estacionamiento de vehículos</li> <li>3. Marcas viales poco claras o inexistentes</li> <li>4. Posibilidad de maniobras complejas y peligrosas</li> </ol>
<b>SOLUCIONES</b>	<ol style="list-style-type: none"> <li>1. Estrechamiento de la calzada mediante aparcamientos en línea o al tresbolillo</li> <li>2. Instalación de “orejas rebasables” en las esquinas para mejorar la visibilidad</li> <li>3. Mejora de marcas viales en el pavimento</li> <li>4. Dotación de balizamiento</li> </ol>

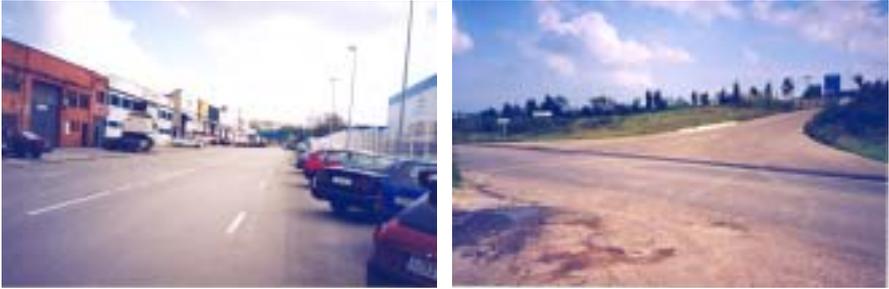
<b>POLÍGONO INDUSTRIAL DE VIELLA (LLAMES)</b>	
<b>FOTOS</b>

<b>PROBLEMAS</b>	<ol style="list-style-type: none"> <li>1. Distancias de visibilidad que posibilitan velocidades inadecuadas</li> <li>2. Marcas viales poco claras o inexistentes</li> <li>3. Posibilidad de maniobras complejas y peligrosas</li> </ol>
<b>SOLUCIONES</b>	<ol style="list-style-type: none"> <li>1. Estrechamiento de la calzada mediante aparcamientos en línea o al tresbolillo</li> <li>2. Mejora de marcas viales en el pavimento</li> <li>3. Dotación de balizamiento</li> </ol>

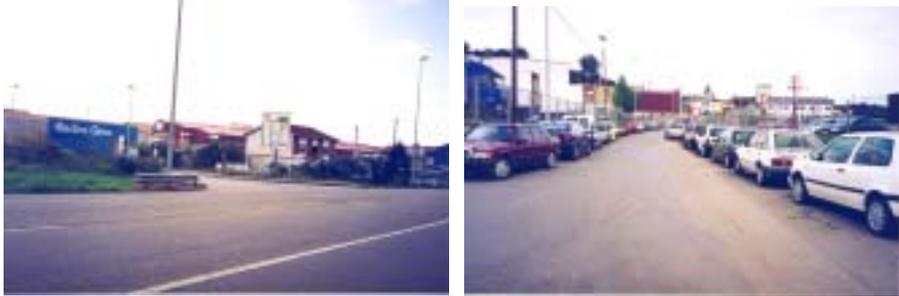
PEROGRAN	
<b>FOTOS</b>

<b>PROBLEMAS</b>	<ol style="list-style-type: none"><li>1. Cartel directorio ilegible en movimiento</li><li>2. Inexistencia de marcas viales en el pavimento</li><li>3. Farolas muy cercanas a la calzada</li><li>4. Estacionamiento no regulado</li><li>5. Algunas calzadas son demasiado estrechas dificultando el paso de los vehículos pesados</li></ol>
<b>SOLUCIONES</b>	<ol style="list-style-type: none"><li>1. Cartel directorio con códigos de colores y legible en movimiento</li><li>2. Mejora de marcas viales en el pavimento</li><li>3. Barreras metálicas para proteger obstáculos próximos a la calzada</li><li>4. Regulación del estacionamiento. Aparcamiento en línea a ambos lados en los viales con calzadas amplias y a un solo lado en las estrechas</li></ol>

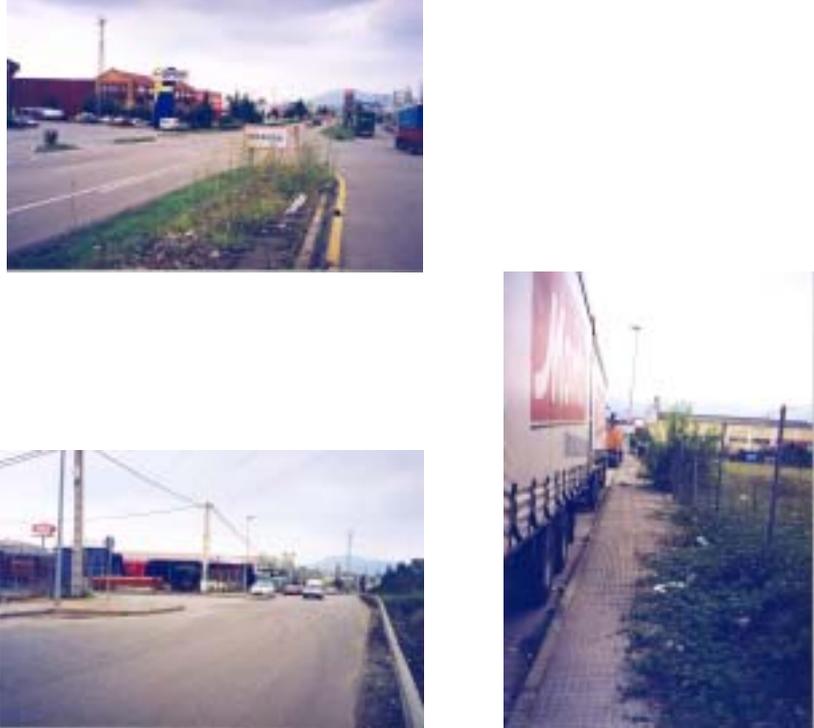
PRONI	
<b>FOTOS</b>

<b>PROBLEMAS</b>	<ol style="list-style-type: none"><li>1. Polígono no delimitado ni ordenado</li><li>2. Acceso directo peligroso en vía rápida</li><li>3. Aparcamiento indiscriminado</li><li>4. Marcas viales borradas</li><li>5. Aceras intransitables</li><li>6. Curva con escasa visibilidad y marcas de frenazo</li></ol>
<b>SOLUCIONES</b>	<ol style="list-style-type: none"><li>1. Regulación del estacionamiento</li><li>2. Pintar marcas viales</li><li>3. Despejar las aceras de vegetación</li><li>4. Mejorar canalizaciones</li></ol>

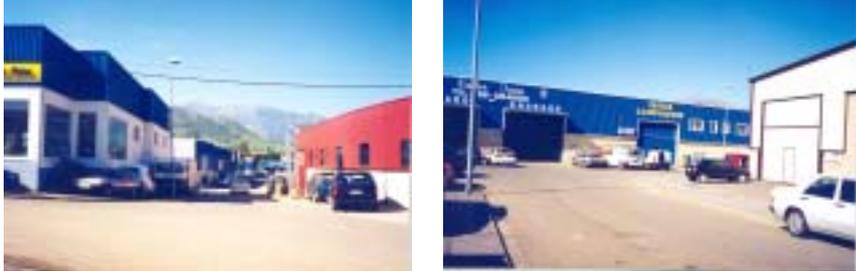
SANTA RITA	
<b>FOTOS</b>

<b>PROBLEMAS</b>	<ol style="list-style-type: none"> <li>1. Obstáculos sin proteger</li> <li>2. Inexistencia de límites de velocidad</li> <li>3. Ausencia de señalización y marcas viales</li> <li>4. Intersección en ángulo agudo</li> <li>5. Aparcamiento indiscriminado. Aceras obstaculizadas por vehículos estacionados y carga</li> <li>6. Mala visibilidad en curva debido a vehículos estacionados en las esquinas</li> </ol>
<b>SOLUCIONES</b>	<ol style="list-style-type: none"> <li>1. Instalación de barreras de protección</li> <li>2. Recordar límites de velocidad</li> <li>3. Mejorar señalización y marcas viales</li> <li>4. Regulación del estacionamiento.</li> <li>5. Instalación en las esquinas de dispositivos rebasables por los vehículos pesados (orejas rebasables) que eviten el aparcamiento en las mismas</li> </ol>

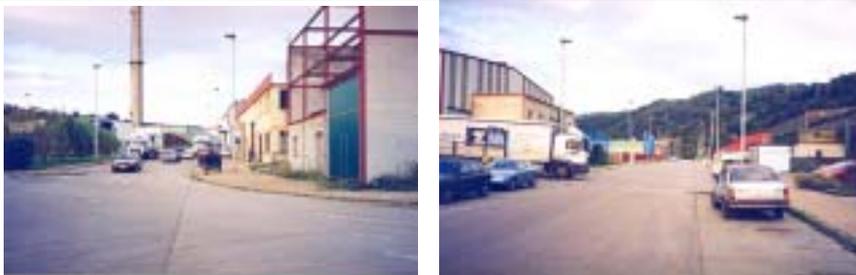
CIUDAD INDUSTRIAL VALNALÓN	
<b>FOTOS</b>

<b>PROBLEMAS</b>	<ol style="list-style-type: none"> <li>1. Mal desagüe en algunas zonas</li> <li>2. Curvas con escasa visibilidad</li> <li>3. Obstáculos no protegidos</li> <li>4. Aparcamiento indiscriminado</li> <li>5. Marcas viales borradas</li> <li>6. Carga y descarga impide la circulación</li> <li>7. Calzada que favorece velocidades inadecuadas</li> <li>8. Señalización de prohibición de aparcamiento no respetada</li> </ol>
<b>SOLUCIONES</b>	<ol style="list-style-type: none"> <li>1. Instalación en las esquinas de dispositivos rebasables por los vehículos pesados (orejas rebasables) que eviten el aparcamiento en las mismas</li> <li>2. Protección de obstáculos con barreras metálicas</li> <li>3. Regulación del aparcamiento</li> <li>4. Mejora de marcas viales en el pavimento</li> <li>5. Estrechamiento de calzada (aparcamiento en línea a ambos lados o al tresbolillo, creación de mediana,...)</li> </ol>

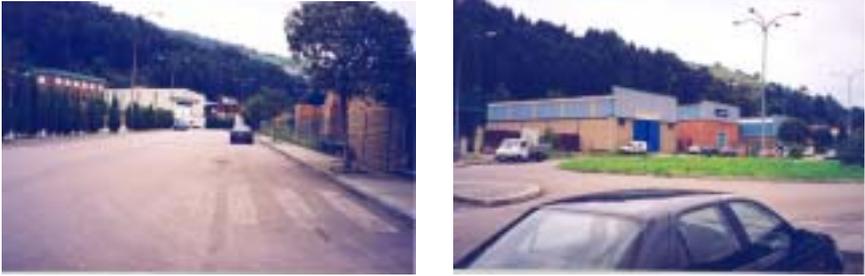
FÁBRICA DE MIERES	
<b>FOTOS</b>

<b>PROBLEMAS</b>	<ol style="list-style-type: none"> <li>1. Farolas muy próximas a la calzada, alguna ya ha sido impactada</li> <li>2. Marcas viales borradas</li> <li>3. Mal estado del firme</li> <li>4. Paso a nivel del ferrocarril sin barrera, especial peligro con los vehículos pesados</li> <li>5. Anchura de la calzada excesiva que favorece velocidades inadecuadas</li> <li>6. Rotonda que dificulta el paso de camiones por la estrechez de la calzada</li> <li>7. Rotonda sin señalizar</li> <li>8. Nula visibilidad en algunas curvas</li> </ol>
<b>SOLUCIONES</b>	<ol style="list-style-type: none"> <li>1. Protección de obstáculos con barreras metálicas</li> <li>2. Mejora de las marcas viales</li> <li>3. Tratamiento del firme</li> <li>4. Estrechamiento de la calzada (aparcamiento en línea a ambos lados, instalación de mediana, ...)</li> <li>5. Sustitución de la rotonda actual por una montable que permita el paso a los vehículos pesados</li> <li>6. Señalización en la rotonda</li> <li>7. Despeje de vegetación e instalación de espejos en curvas sin visibilidad</li> </ol>

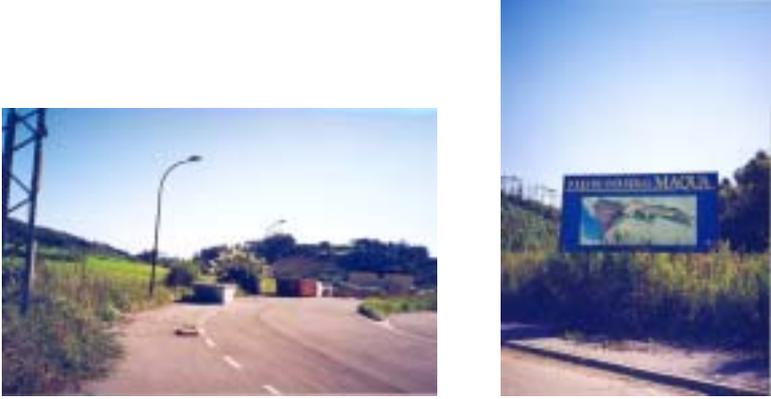
MAQUA	
<b>FOTOS</b>

<b>PROBLEMAS</b>	<ol style="list-style-type: none"> <li>1. Ancho de la calzada excesivo que facilita velocidades muy elevadas</li> <li>2. Valla deteriorada invade la acera</li> <li>3. Curvas sin visibilidad</li> <li>4. Mercancía acumulada en zona de aparcamiento</li> <li>5. Plano de situación que no ofrece información legible en movimiento</li> <li>6. Paso de peatones invadido por vehículos estacionados</li> <li>7. Intersección con vía principal en ángulo agudo</li> <li>8. Farolas expuestas sin proteger</li> </ol>
<b>SOLUCIONES</b>	<ol style="list-style-type: none"> <li>1. Estrechamiento de la calzada (aparcamiento en línea a ambos lados, instalación de mediana, ...)</li> <li>2. Reparación / sustitución de las vallas deterioradas</li> <li>3. Despeje de vegetación en las esquinas</li> <li>4. Retirada de mercancía de la calzada</li> <li>5. Cartel directorio con códigos de colores y legible en movimiento</li> <li>6. Protección de obstáculos con barreras metálicas</li> </ol>

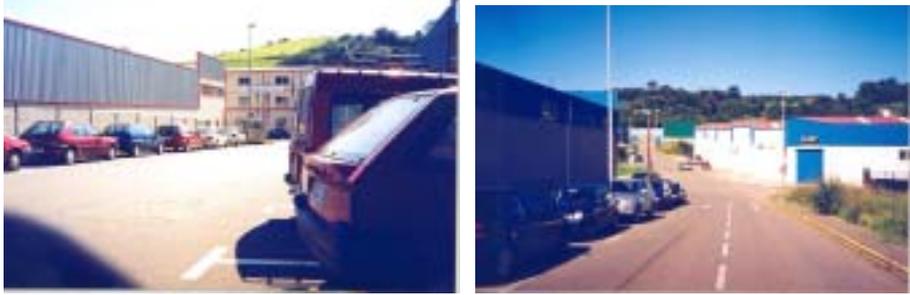
FALMURIA	
<b>FOTOS</b>

<b>PROBLEMAS</b>	1. Obstáculos sin proteger
<b>SOLUCIONES</b>	2. Protección de obstáculos

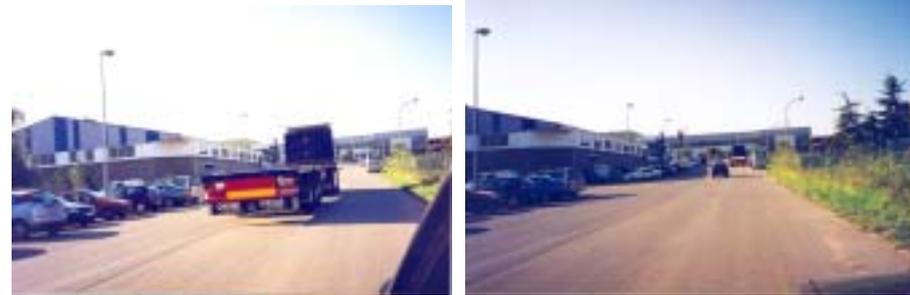
ROCES I	
<b>FOTOS</b>

<b>PROBLEMAS</b>	1. Calzada con anchura generosa y sin marcas viales que favorece velocidades excesivas 2. La carga y descarga impide el tráfico fluido
<b>SOLUCIONES</b>	1. Estrechamiento de la calzada (aparcamiento en línea a ambos lados, instalación de mediana, ...)

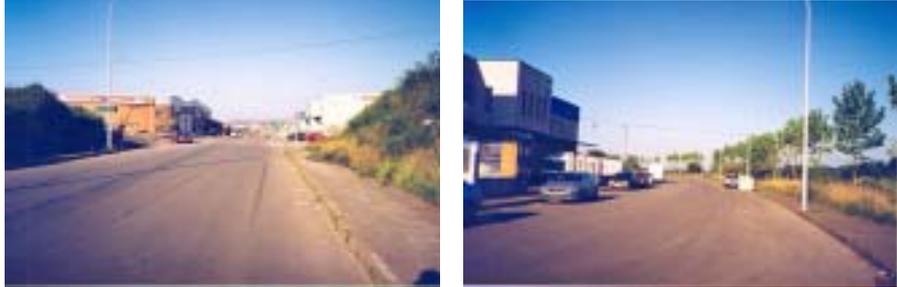
ROCES II	
<b>FOTOS</b>

<b>PROBLEMAS</b>	<ol style="list-style-type: none"> <li>1. Señales de frenazos en vía con prioridad</li> <li>2. Calzada que favorece velocidades inadecuadas</li> <li>3. Ausencia de marcas viales en el pavimento</li> </ol>
<b>SOLUCIONES</b>	<ol style="list-style-type: none"> <li>1. Aumento de la visibilidad en la intersección y stop en la vía sin presencia</li> <li>2. Fugas de visibilidad</li> <li>3. Mejora de las marcas viales en el pavimento</li> </ol>

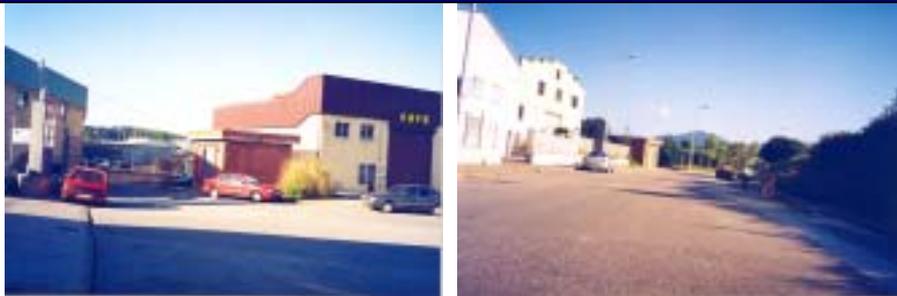
ROCES III	
<b>FOTOS</b>

<b>PROBLEMAS</b>	<ol style="list-style-type: none"> <li>1. Descarga en doble fila</li> <li>2. Mala visibilidad en las esquinas debido a vehículos estacionados</li> <li>3. Aparcamiento en fondo de saco que impide el acceso y las maniobras a los camiones</li> <li>4. Obstáculos en la calzada</li> <li>5. Cruce de grandes dimensiones sin ningún tipo de encauzamiento ni señalización</li> </ol>
<b>SOLUCIONES</b>	<ol style="list-style-type: none"> <li>1. Instalación en las esquinas de dispositivos rebasables por los vehículos pesados (orejas rebasables) que eviten el aparcamiento en las mismas</li> <li>2. Regulación del aparcamiento</li> <li>3. Protección o retirada (según convenga) de obstáculos</li> <li>4. Instalación de rotondas montables que permitan el paso de los vehículos pesados</li> </ol>

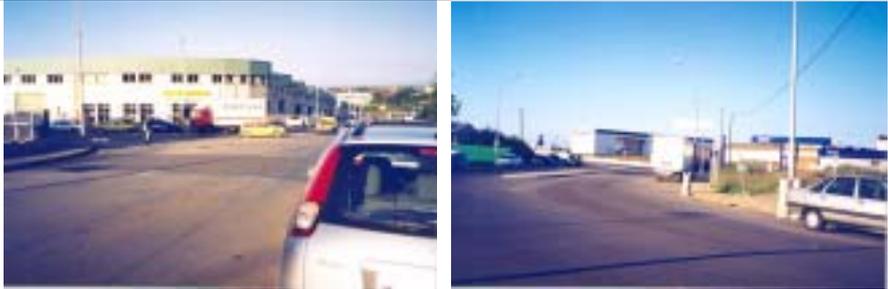
ROCES IV	
<b>FOTOS</b>

<b>PROBLEMAS</b>	<ol style="list-style-type: none"><li>1. Vía de grandes dimensiones que favorece velocidades inadecuadas</li><li>2. Ausencia de marcas viales</li><li>3. Parada de autobús sin señalizar</li><li>4. Intersección sin prioridad de paso con mucho tráfico</li></ol>
<b>SOLUCIONES</b>	<ol style="list-style-type: none"><li>1. Estrechamiento de la calzada (aparcamiento en línea a ambos lados, instalación de mediana, ...)</li><li>2. Mejora de las marcas viales en el pavimento</li><li>3. Señalización de la parada del autobús. Refugio y paso de peatones</li><li>4. Señalización de prioridad de paso</li></ol>

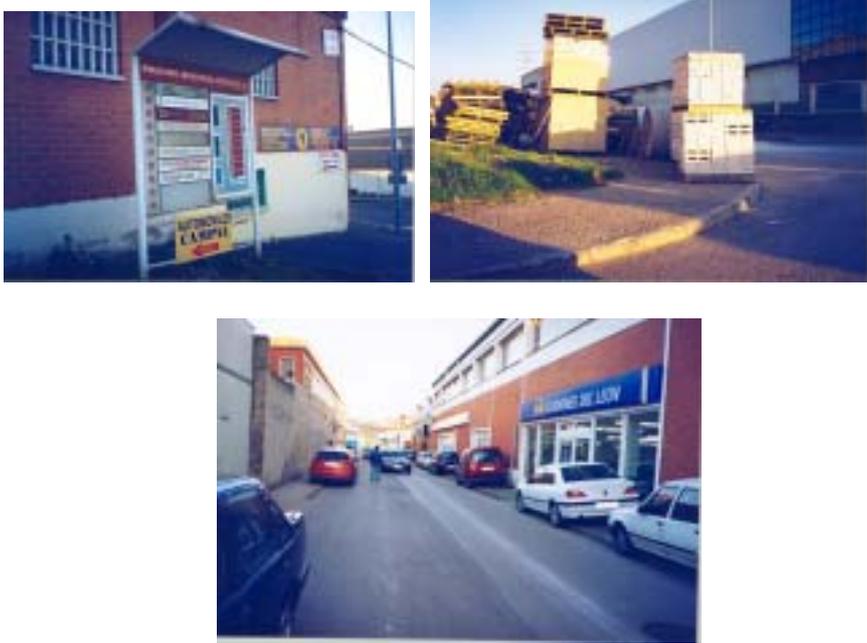
ROCES V	
<b>FOTOS</b>

<b>PROBLEMAS</b>	<ol style="list-style-type: none"> <li>1. Cartel informativo del polígono ilegible en movimiento</li> <li>2. Frenazos en el pavimento. Islas deflectoras muy pequeñas, los camiones las rebasan habitualmente</li> <li>3. Paso de peatones diagonal muy cercano al acceso del polígono</li> <li>4. Calzada ancha y larga que favorece velocidades inadecuadas</li> <li>5. Parada de autobús peligrosa por su ubicación en una esquina</li> <li>6. Vehículos y carga sobre la acera impidiendo el tráfico peatonal</li> </ol>
<b>SOLUCIONES</b>	<ol style="list-style-type: none"> <li>1. Cartel directorio con códigos de colores y legible en movimiento</li> <li>2. Redimensionamiento de las isletas deflectoras</li> <li>3. Reubicación del paso de peatones cercano al acceso del polígono</li> <li>4. Estrechamiento de la calzada (aparcamiento en línea a ambos lados, instalación de mediana, ...)</li> <li>5. Reubicación de la parada del autobús</li> <li>6. Regulación del aparcamiento</li> </ol>

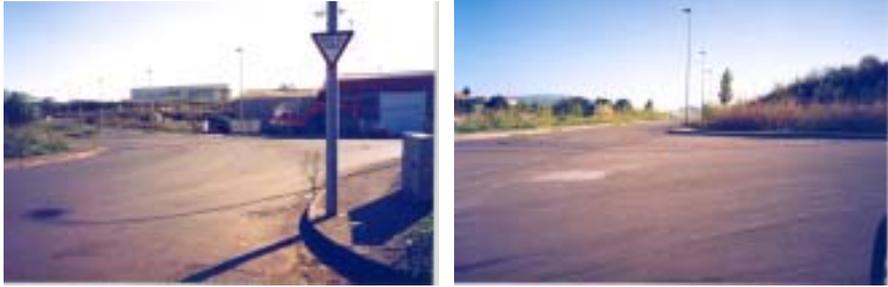
<b>PORCEYO</b>	
<b>FOTOS</b>

<b>PROBLEMAS</b>	<ol style="list-style-type: none"> <li>1. Obstáculos sin proteger</li> <li>2. Inexistencia de marcas viales</li> <li>3. Intersección sin marcas viales ni señalización</li> </ol>
<b>SOLUCIONES</b>	<ol style="list-style-type: none"> <li>1. Protección de obstáculos</li> <li>2. Mejora de las marcas viales en el pavimento</li> <li>3. Dotación de señalización y/o balizamiento</li> </ol>

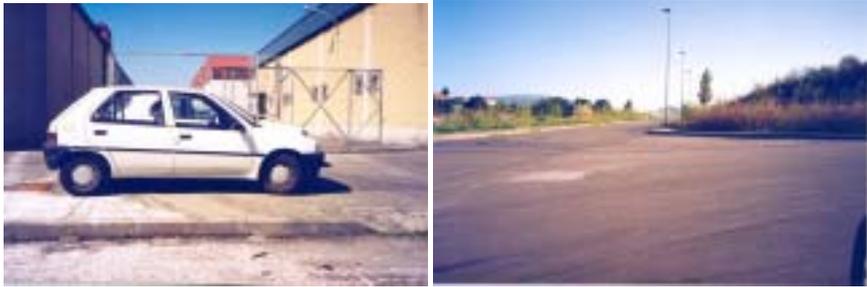
<b>MORA - GARAY</b>	
<b>FOTOS</b>

<b>PROBLEMAS</b>	<ol style="list-style-type: none"> <li>1. Trazado rectilíneo que favorece el exceso de velocidad</li> <li>2. Inexistencia de marcas viales y señalización</li> <li>3. Obstáculos sin proteger</li> <li>4. Aparcamiento indiscriminado</li> <li>5. Carga y descarga dificulta el tráfico</li> <li>6. Vehículos estacionados en las aceras</li> <li>7. Fondo de saco de difícil maniobrabilidad</li> <li>8. Caos circulatorio en intersección sin canalizar</li> </ol>
<b>SOLUCIONES</b>	<ol style="list-style-type: none"> <li>1. Fugas de visibilidad</li> <li>2. Dotación de señalización y marcas viales</li> <li>3. Protección de obstáculos con barreras metálicas</li> <li>4. Regulación del aparcamiento</li> <li>5. Instalación de miniglorieta montable para facilitar el paso a los vehículos pesados</li> </ol>

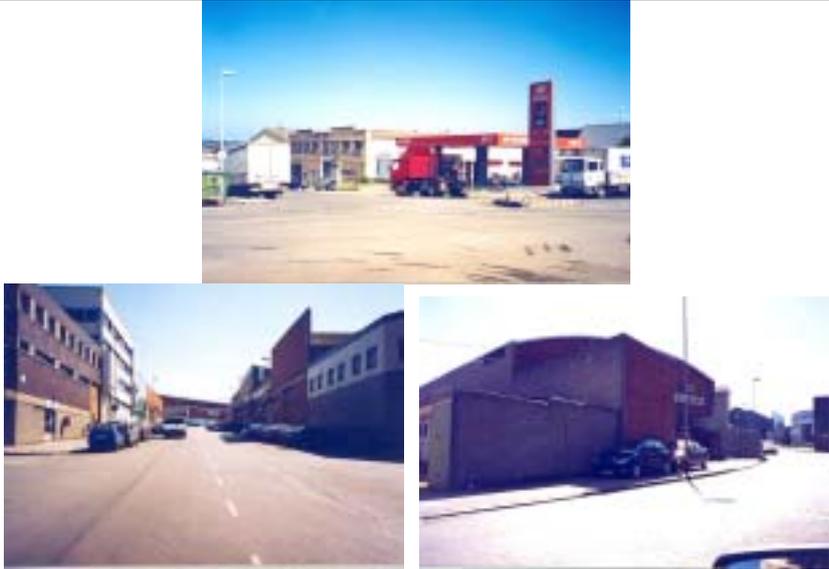
BANKUNIÓN II	
<b>FOTOS</b>

<b>PROBLEMAS</b>	<ol style="list-style-type: none"> <li>1. Accesos al polígono: indicios de accidentes en las señales de la isleta. Camiones dificultan la visibilidad del cartel informativo del polígono</li> <li>2. Carga y descarga interrumpiendo el tráfico</li> <li>3. Contenedor sin proteger</li> <li>4. Vehículos estacionados en la acera</li> <li>5. Inexistencia de marcas viales</li> </ol>
<b>SOLUCIONES</b>	<ol style="list-style-type: none"> <li>1. Instalación de dispositivos adecuados en las esquinas (orejas rebasables) que faciliten la visibilidad</li> <li>2. Protección de obstáculos</li> <li>3. Regulación del aparcamiento</li> <li>4. Instalación de bolardos</li> <li>5. Marcas viales</li> </ol>

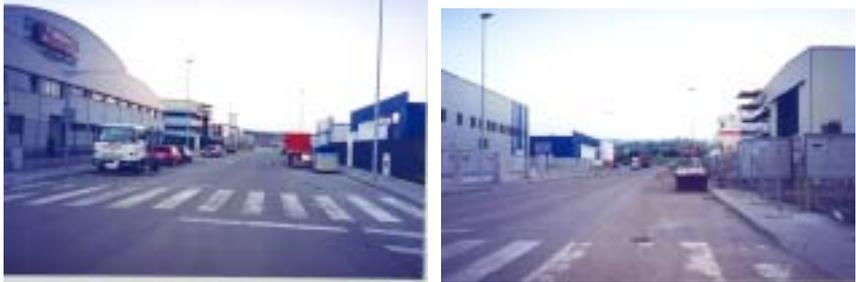
SOMONTE	
<b>FOTOS</b>

<b>PROBLEMAS</b>	<ol style="list-style-type: none"> <li>1. Obstáculos sin proteger</li> <li>2. Isletas deflectoras semi-borradas</li> <li>3. Aparcamiento indiscriminado de vehículos pesados</li> <li>4. Suciedad en calzada</li> <li>5. Carga sobre la calzada</li> </ol>
<b>SOLUCIONES</b>	<ol style="list-style-type: none"> <li>1. Protección de obstáculos</li> <li>2. Pintar isletas deflectoras</li> <li>3. Regulación del aparcamiento</li> <li>4. Limpieza de la calzada</li> <li>5. Retirada de carga de la calzada</li> </ol>

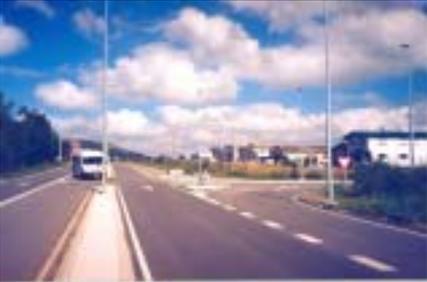
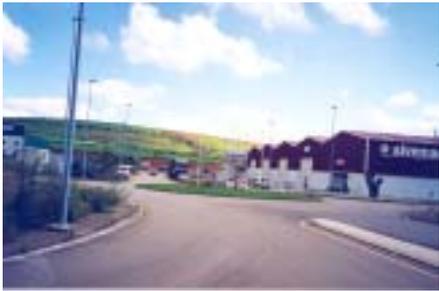
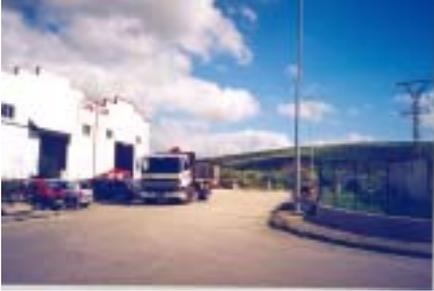
LA CURISCADA	
<b>FOTOS</b>

<b>PROBLEMAS</b>	<ol style="list-style-type: none"> <li>1. Impactos en cartel de accesos. Isletas montadas con frecuencia por los vehículos pesados. Frenazos en accesos</li> <li>2. Rotonda de pequeñas dimensiones</li> <li>3. Anchura de la calzada demasiado generosa favoreciendo velocidades inadecuadas</li> <li>4. Aceras invadidas por basura, mercancías y vegetación</li> <li>5. Mercancías invadiendo zona destinada a estacionamiento de camiones</li> <li>6. Fondo de saco de difícil maniobra</li> <li>7. Rotonda mal dimensionada</li> <li>8. Vehículos aparcados en las esquinas dificultando la visibilidad</li> </ol>
<b>SOLUCIONES</b>	<ol style="list-style-type: none"> <li>1. Mejor canalización en los accesos</li> <li>2. Instalación de rotondas montables</li> <li>3. Estrechamiento de la calzada (aparcamiento en línea a ambos lados, instalación de mediana, ...)</li> <li>4. Limpieza de aceras</li> <li>5. Retirada de mercancía de aparcamientos</li> <li>6. Regulación de aparcamientos</li> </ol>

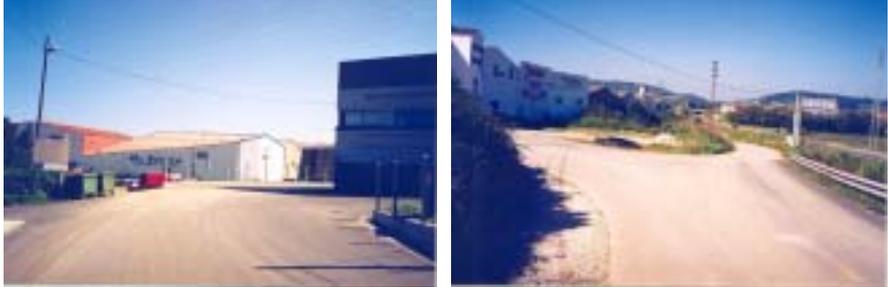
MAXIMINO VEGA	
<b>FOTOS</b>

<b>PROBLEMAS</b>	<ol style="list-style-type: none"> <li>1. Falta de visibilidad en la curva a causa del paramento de la nave industrial. Gravilla en la calzada. Obstáculos sin proteger. Inexistencia de marcas viales y señalización. No hay aceras</li> <li>2. Vehículos estacionados en fondos de saco dificultan las maniobras de los vehículos pesados</li> <li>3. Acceso sin señalar en mal estado</li> </ol>
<b>SOLUCIONES</b>	<ol style="list-style-type: none"> <li>1. Protección de obstáculos. Retirada de gravilla. Mejora de la señalización y marcas viales. Dotación de aceras</li> <li>2. Regulación del aparcamiento</li> <li>3. Señalización de accesos</li> </ol>

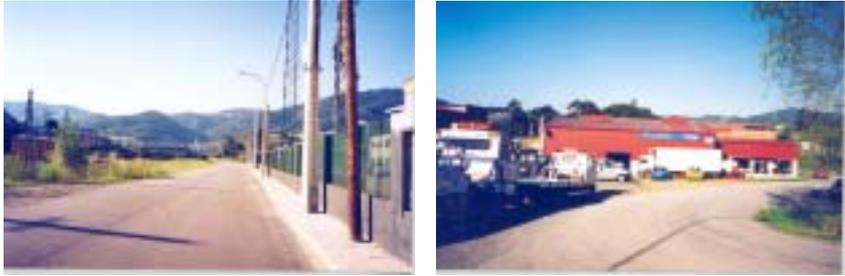
SALCEDO	
<b>FOTOS</b>

<b>PROBLEMAS</b>	<ol style="list-style-type: none"> <li>1. Accesos sin indicaciones. No existe limitación de velocidad en todo el polígono</li> <li>2. Inexistencia de marcas viales</li> <li>3. Farolas muy próximas a la calzada</li> <li>4. Ausencia de zonas destinadas al aparcamiento</li> <li>5. Aparcamiento indiscriminado e indebido</li> <li>6. Salida en cambio de rasante que impide la visibilidad</li> </ol>
<b>SOLUCIONES</b>	<ol style="list-style-type: none"> <li>1. Recordar límites de velocidad</li> <li>2. Dotación de marcas viales</li> <li>3. Protección de farolas</li> <li>4. Regulación del aparcamiento</li> </ol>

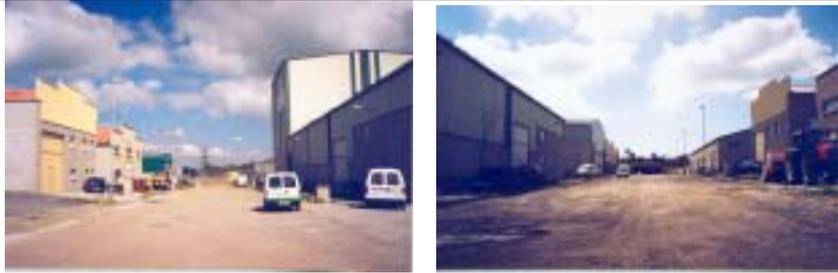
<b>EL ZARRÍN</b>	
<b>FOTOS</b>

<b>PROBLEMAS</b>	<ol style="list-style-type: none"> <li>1. Cartel informativo del polígono no aporta la información necesaria</li> <li>2. Intersección en ángulo agudo</li> <li>3. Aceras en estado deficiente</li> <li>4. Mercancías en las aceras</li> <li>5. Calzadas en condiciones deficientes</li> <li>6. Obstáculos sin proteger</li> </ol>
<b>SOLUCIONES</b>	<ol style="list-style-type: none"> <li>1. Mejor cartel con códigos de colores delimitando cada área</li> <li>2. Limpieza de las aceras</li> <li>3. Tratamiento del firme</li> <li>4. Protección de obstáculos</li> </ol>

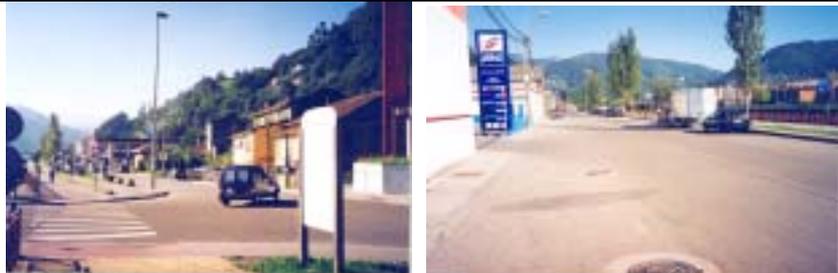
<b>GONZALÍN</b>	
<b>FOTOS</b>

<b>PROBLEMAS</b>	<ol style="list-style-type: none"> <li>1. Ausencia de marcas viales</li> <li>2. Anchura de la calzada demasiado generosa que favorece velocidades inadecuadas</li> <li>3. Aparcamiento indiscriminado</li> </ol>
<b>SOLUCIONES</b>	<ol style="list-style-type: none"> <li>1. Dotación de marcas viales en el pavimento</li> <li>2. Estrechamiento de la calzada (aparcamiento en línea a ambos lados, instalación de mediana, ...)</li> <li>3. Regulación del aparcamiento</li> </ol>

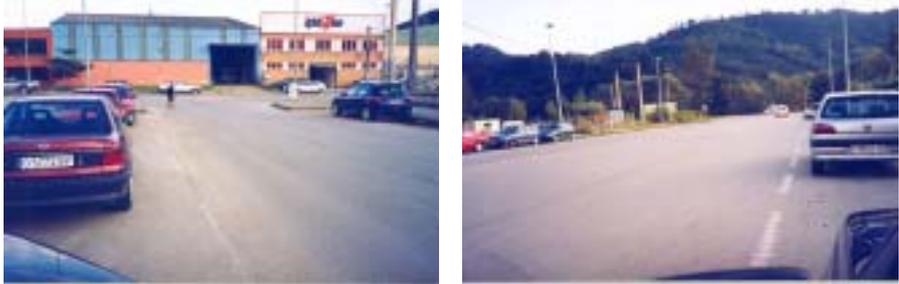
RIAÑO I Y II	
<b>FOTOS</b>

<b>PROBLEMAS</b>	<ol style="list-style-type: none"> <li>1. Acceso en curva cerrada y fuerte pendiente</li> <li>2. Firme deteriorado</li> <li>3. Bandas transversales moderadoras de la velocidad desgastadas</li> <li>4. Inexistencia de señalización en intersecciones</li> <li>5. Pasos de peatones borrados</li> <li>6. Calzada demasiado generosa</li> <li>7. No hay clara separación de sentidos debido al desgaste de las marcas viales</li> <li>8. Invasión de aceras por los vehículos estacionados</li> <li>9. La carga y descarga de los camiones dificulta el tráfico fluido</li> </ol>
<b>SOLUCIONES</b>	<ol style="list-style-type: none"> <li>1. Tratamiento del firme</li> <li>2. Reposición de las bandas transversales</li> <li>3. Dotación de marcas viales y señalización</li> <li>4. Estrechamiento de la calzada (aparcamiento en línea a ambos lados, instalación de mediana, ...)</li> <li>5. Regulación del aparcamiento</li> </ol>
