La serie sísmica de Canterbury (Nueva Zelanda) en 2010-2011: análisis sísmológico, daños observados y consecuencias

Dr. Kelvin Berryman
Director de la Plataforma Nacional de Investigación sobre Desastres Naturales GNS Science¹

GNS Science

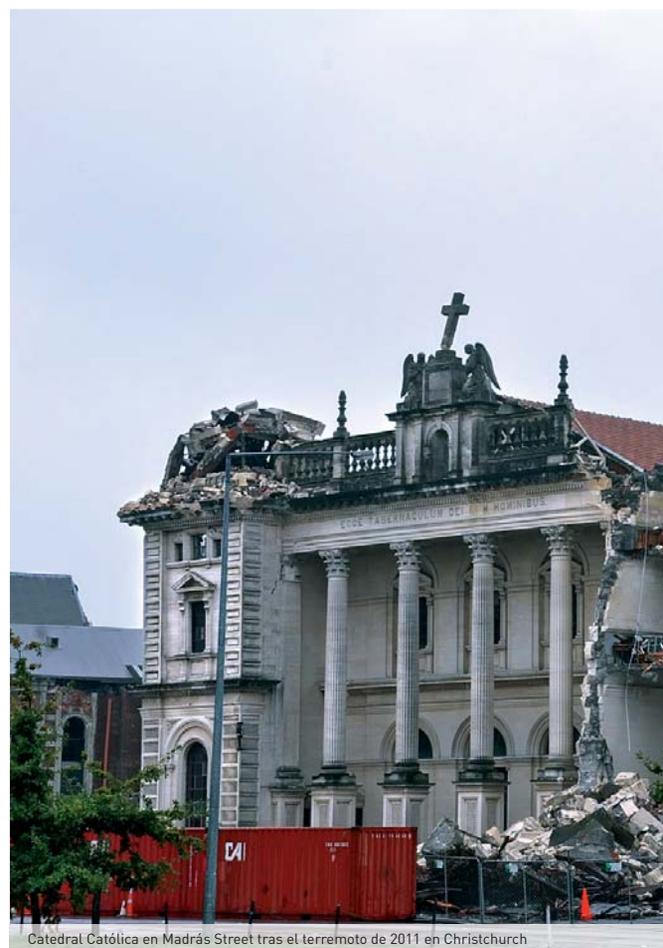
Catedral Católica en Madrás Street tras el terremoto de 2011 en Christchurch

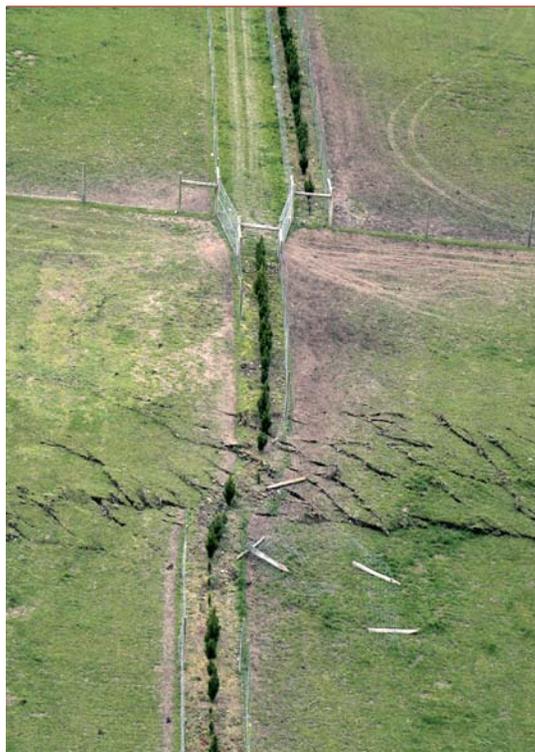
El terremoto de Darfield (de una magnitud de 7,1 Mw) se originó en una falla desconocida hasta entonces: la Falla de Greendale (Figuras 1 y 5). Esta falla no había sido identificada antes de 2010, pero los desplazamientos que se produjeron a lo largo de la misma durante el terremoto del 4 de septiembre pusieron de manifiesto una línea de ruptura en la superficie del terreno. La rotura de la superficie del terreno se extiende a lo largo de aproximadamente 29,5 kilómetros, principalmente ocupados por tierras de cultivo utilizadas para el pastoreo y edificios de poca altura (Figura 5). El movimiento fue principalmente horizontal (falla de desgarre), lo que ocasionó el desplazamiento de cercados, carreteras, tendidos eléctricos y vías férreas en sentido dextral. El desplazamiento medio fue de aproximadamente 2,5 m (con un máximo de cerca de 5 m) en sentido horizontal y de aproximadamente 1,5 m en sentido vertical (Quigley et al.,

Figura 5: Ejemplo del desplazamiento de varios cercados por la ruptura superficial de la Falla de Greendale durante el terremoto del 4 de septiembre de 2010 (fotografía de Nicola Litchfield, GNS Science).

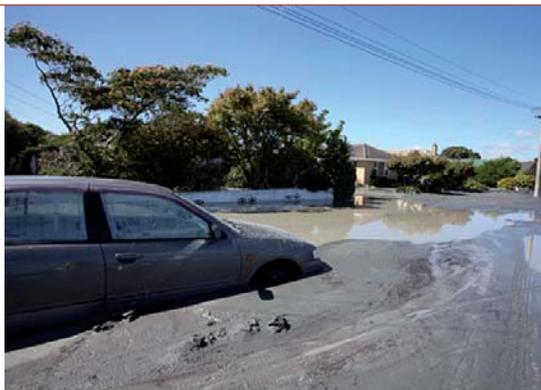
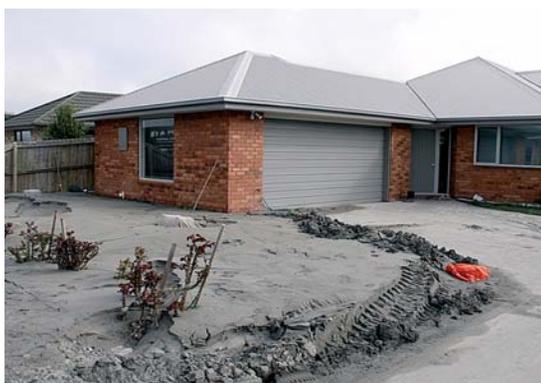
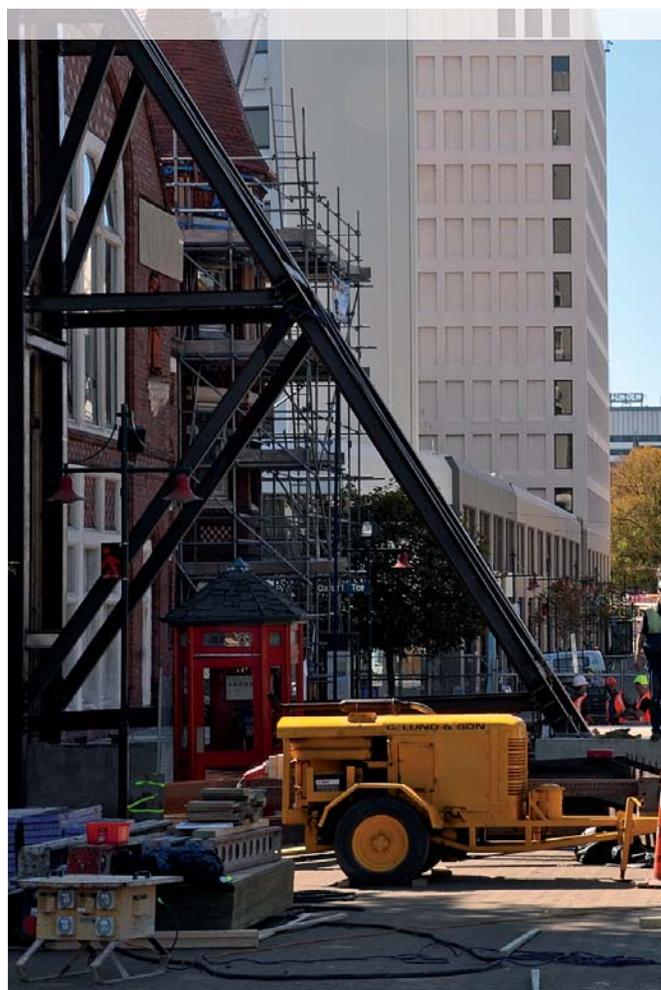
Figura 8: Depósitos producidos por la licuefacción en la zona oriental de la ciudad después del terremoto de Christchurch del 22 de febrero. La retirada de este material ha producido un considerable descenso del nivel del suelo respecto del nivel del mar y la capa freática (fotografías de Tonkin & Taylor Ltd).

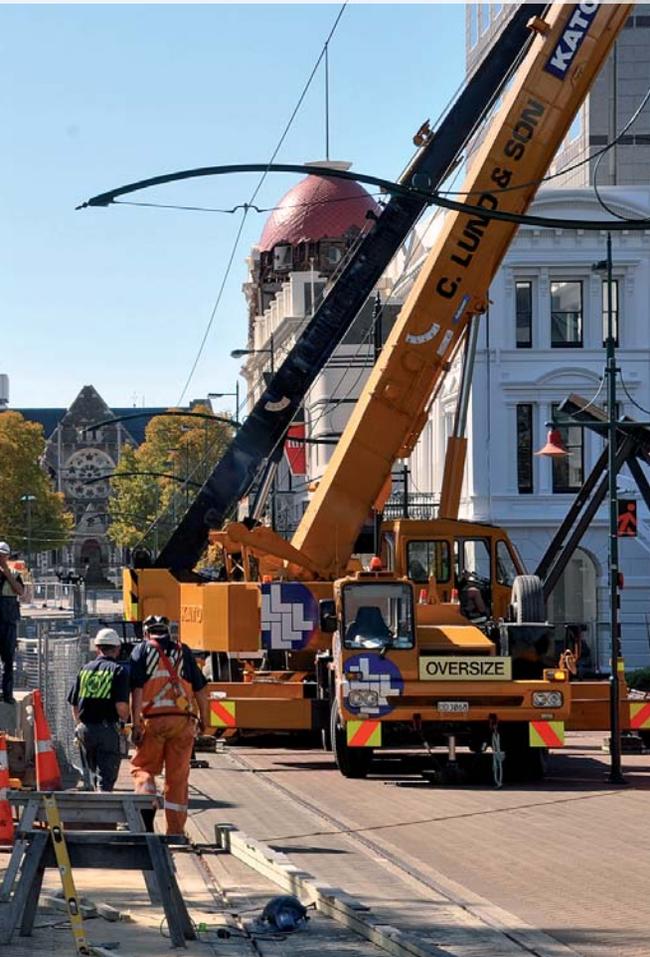
Trabajadores estabilizando edificios en la calle Worcester, Christchurch

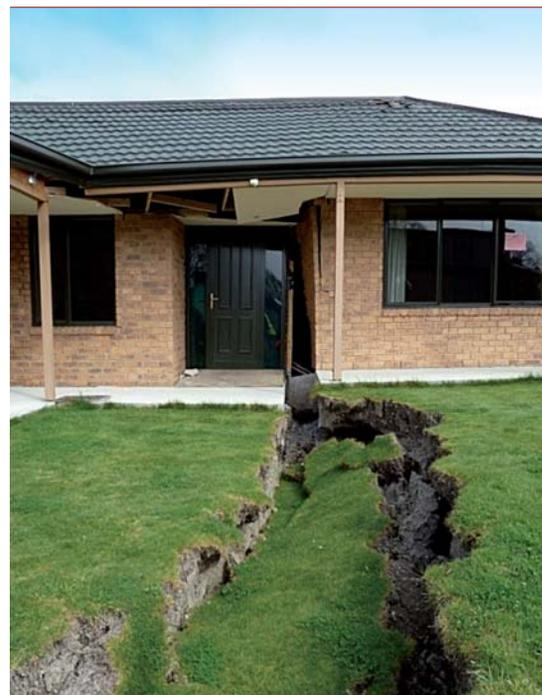
que produjo licuefacción resultó ser muy bajo (con una aceleración máxima de entre tan solo 0,1 g y 0,15 g) en las áreas más susceptibles. En aquellos lugares donde se produjeron desplazamientos laterales, los daños resultantes a viviendas, sistemas subterráneos y cimientos de edificios de varias plantas en el distrito CBD acabaron produciendo, en muchos casos, pérdidas irreparables (Figura 10).

Figura 10: Ejemplo de los daños irreparables a una vivienda en un barrio periférico de la zona este debido a un desplazamiento lateral (fotografía de Tonkin & Taylor Ltd).

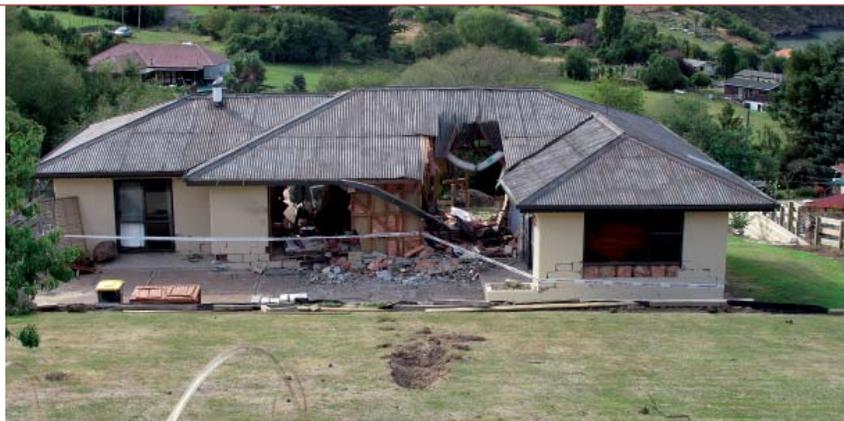
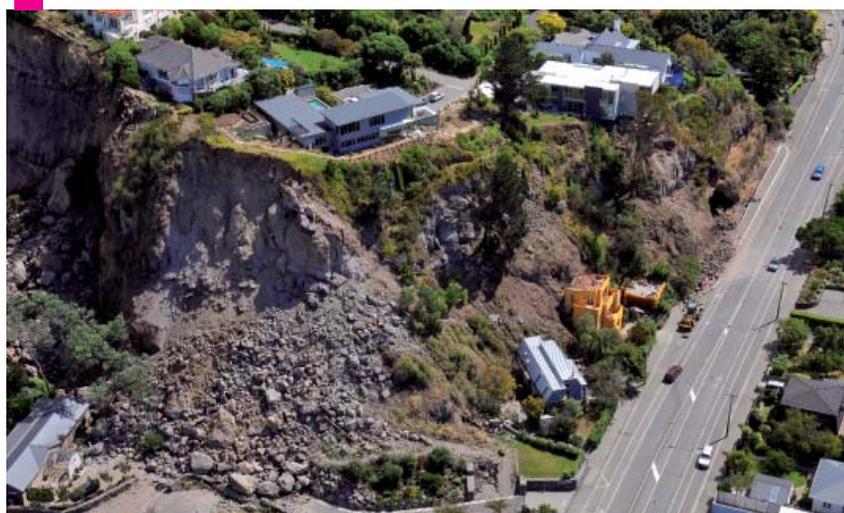
El terremoto que azotó Christchurch el 22 de febrero dejó cinco víctimas mortales por varios desprendimientos de rocas. Estos se produjeron en los barrios periféricos ubicados sobre laderas al sur del distrito CBD de Christchurch, donde el desarrollo urbano se ha extendido hasta el sector septentrional del volcán en escudo, extinto y erosionado de Lyttleton. Las rocas que conforman la cadena montañosa de entre cuatrocientos y quinientos metros de altura, así como las laderas y los acantilados costeros de la zona, tienen una

Figura 11: Ejemplo del impacto de una roca de gran tamaño en una casa de los barrios periféricos ubicados sobre laderas (se observa el rastro dejado por la roca en primer plano) (imagen de arriba) y del derrumbamiento de un barranco que amenaza a las casas y sus ocupantes tanto en la cima como en la base de la pendiente (imagen de abajo) (imágenes de D. Barrell y G. Hancox, GNS Science).

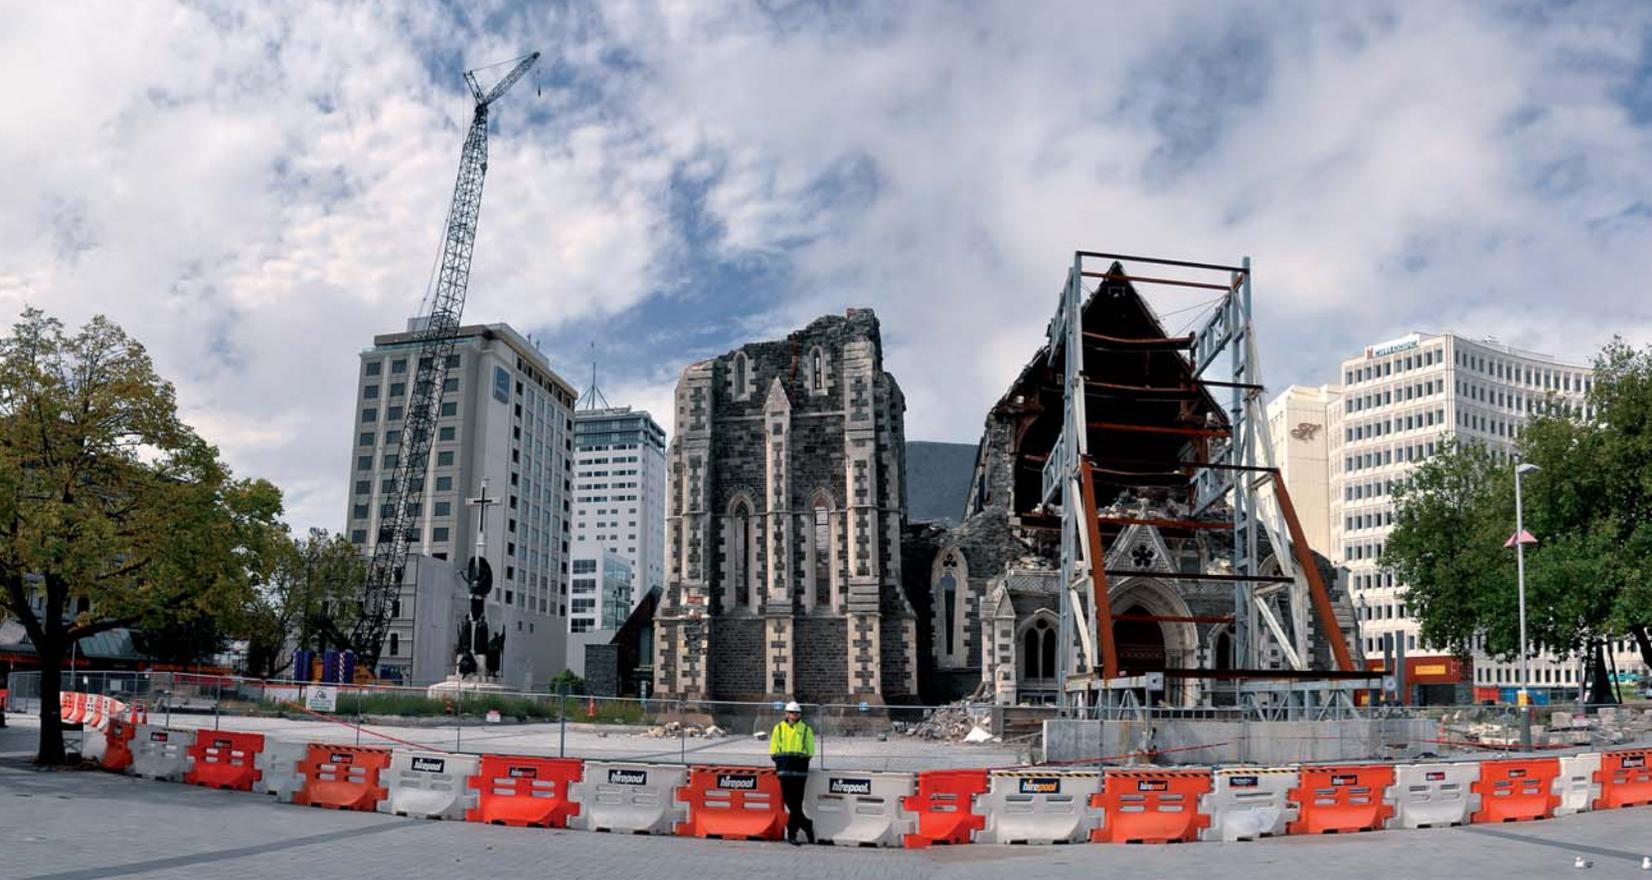
Vista panorámica de las ruinas de la Catedral Anglicana en marzo de 2012 en Christchurch
