# Una experiencia de control preventivo ante una situación de emergencia

## SUMARIO

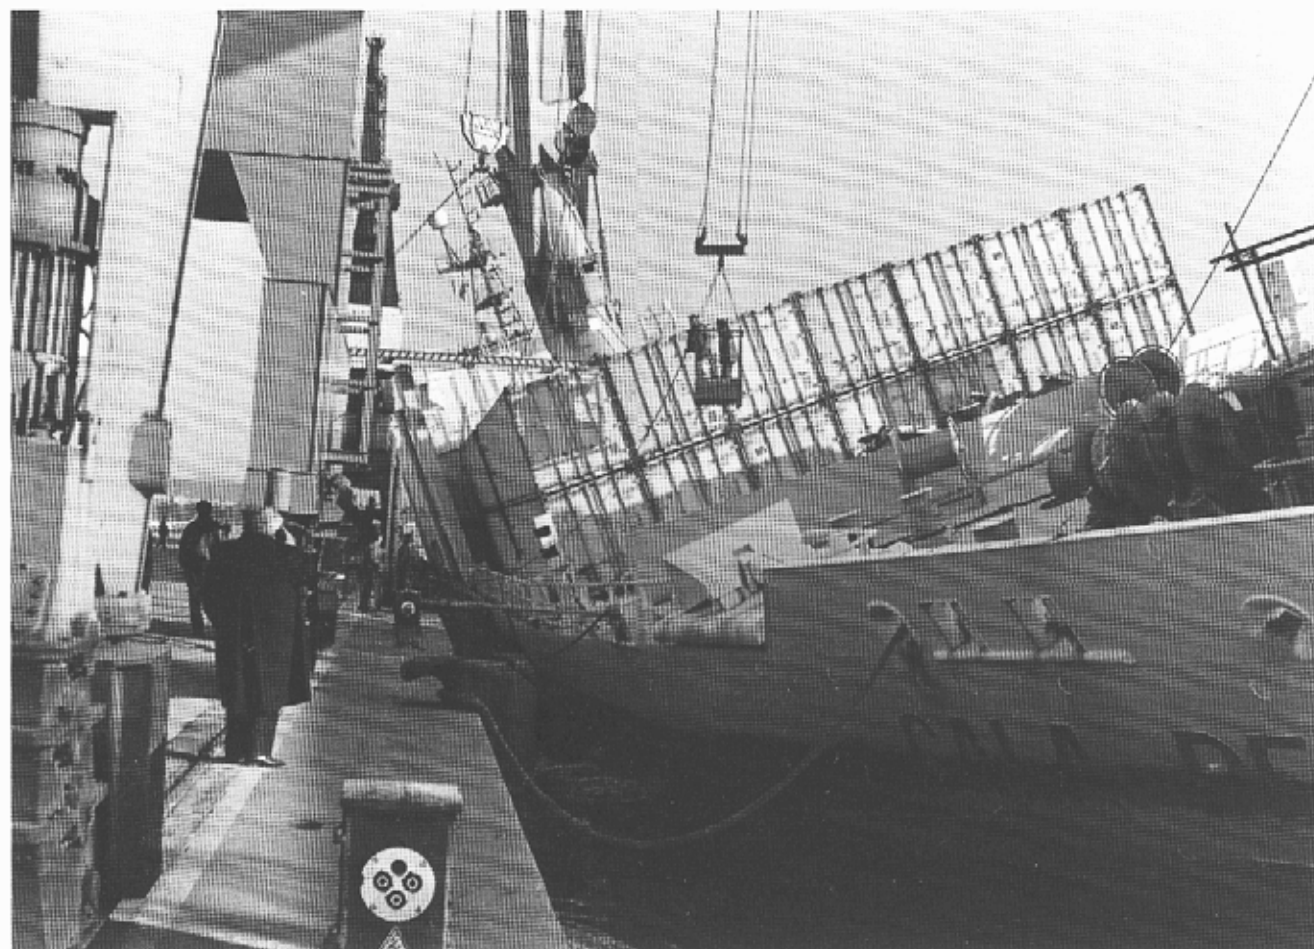
*El carguero «Cala Pevero» escorado por estribor (cortesía de Publicaciones «El Vigía»).*

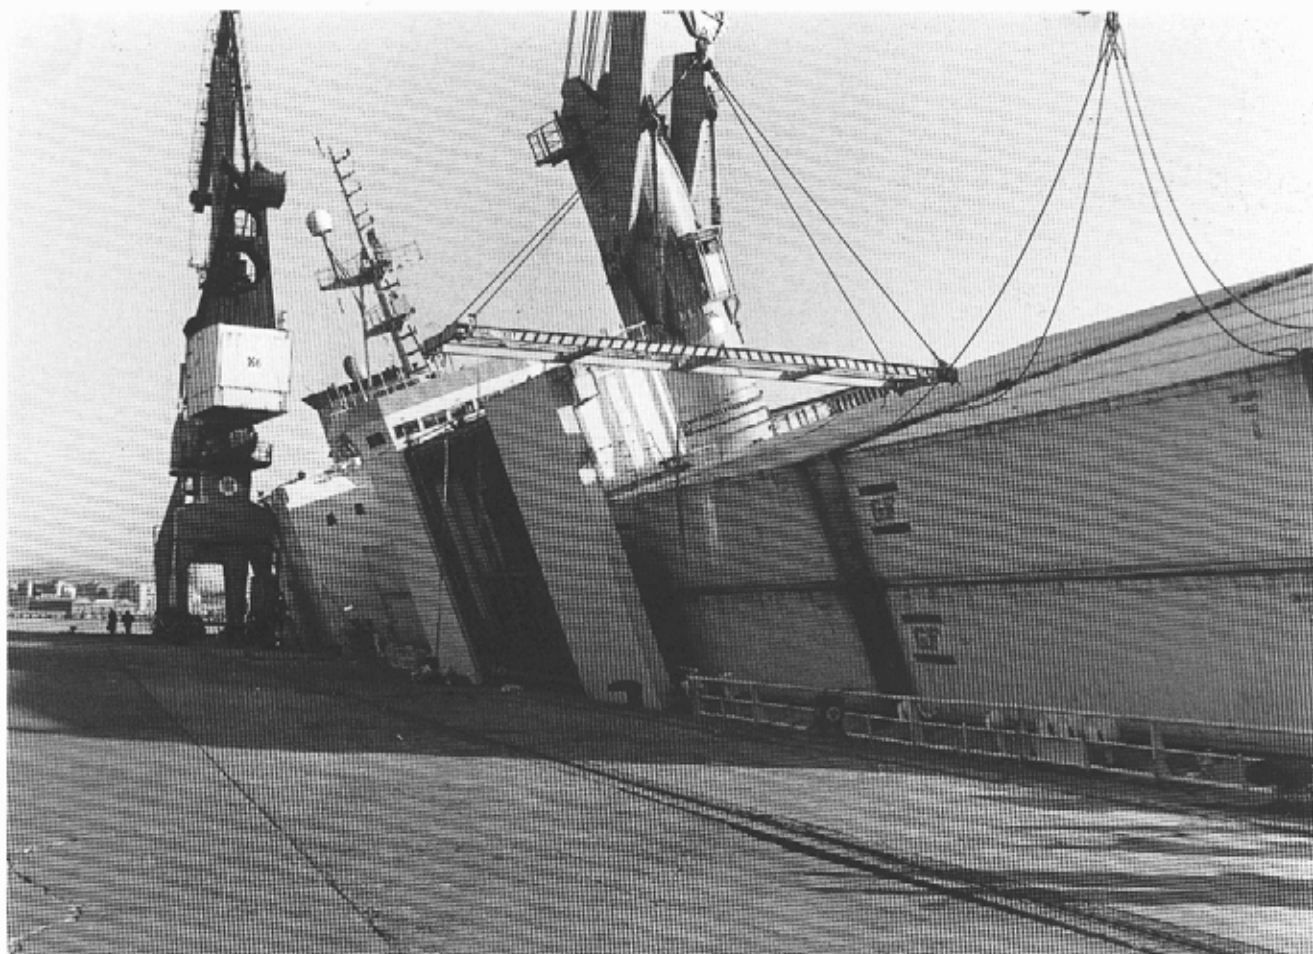
El 20 de enero, a las 7.00 horas, se iniciaron las labores de desestiba, descargándose los contenedores. A las 8.00 horas se inició la descarga de los palets de plátanos. A las 9.15 horas el buque comenzó a escorarse por estribor, entrando agua de mar a los entrepuentes, los cuales eran accesibles debido a que estaba abierto el portón de estribor.

Portón de descarga de estribor por donde entró el agua a las bodegas (cortesía de Publicaciones «El Vigía»).

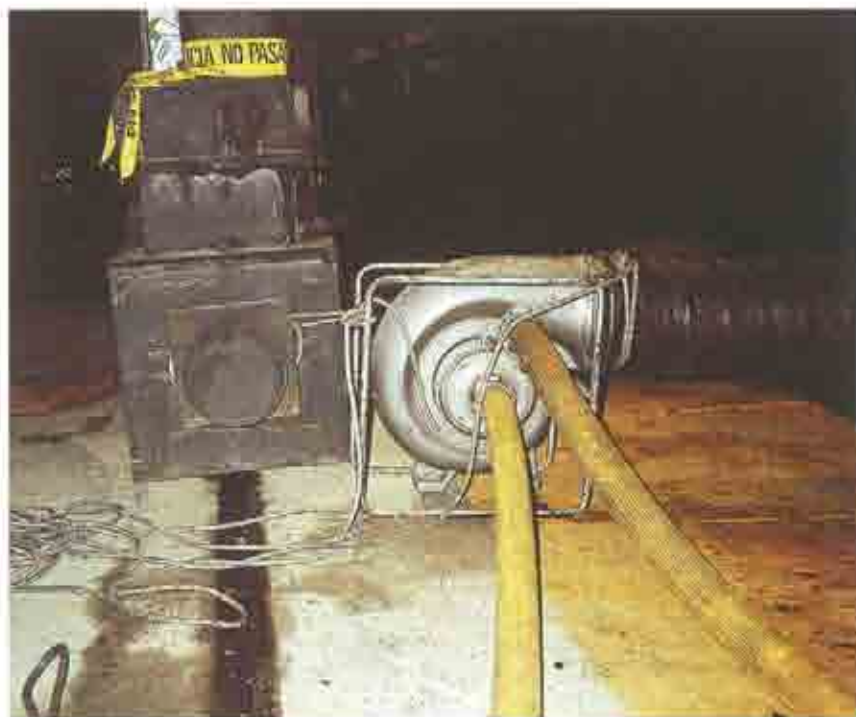
Ventilador con manguera de impulsión de aire limpio.

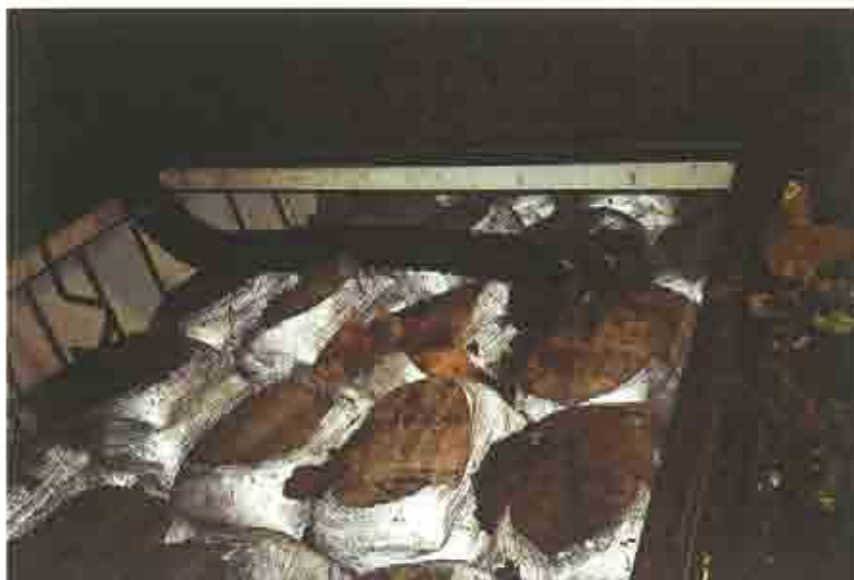
Bodega con sacos de arroz y mangueras de impulsión de aire limpio.
