MES: SEPTIEMBRE
AÑO: 1986

BOLETIN TECNICO - INFORMATIVO

1. FRENTE DELANTERO DEL CITROËN BX

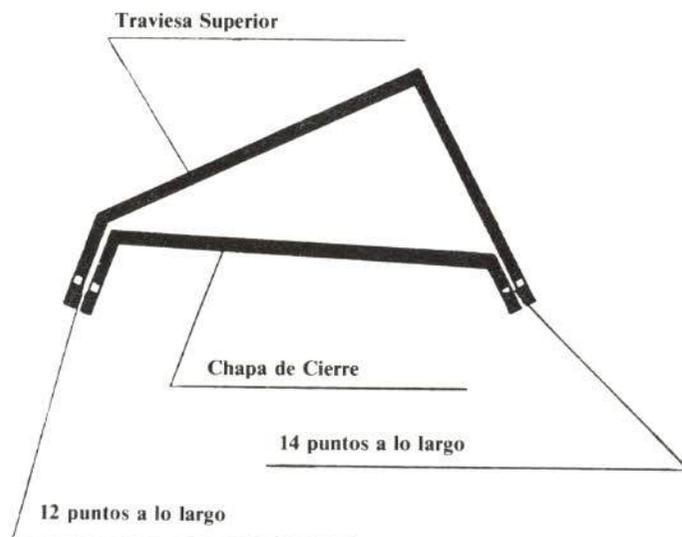
En función de las partes que resulten dañadas, la reparación entrañará más o menos dificultades. Así, las chapas alojamiento de faros y los soportes del frente presentan un buen acceso de cara a su posible reparación. Por otra parte, la travesía superior junto con su chapa de cierre presenta una configuración cerrada (véase fig. 4), por lo que, previamente a su reparación, será necesario descoser los puntos de soldadura que unen ambos elementos y a continuación usar la palanca.

FIGURA 4.—Sección de travesía superior y chapa de cierre.

La travesía superior del frente y su refuerzo están compuestos por **aceros de alta resistencia**; debido a esto, de cara a su reparación o sustitución, deberán tenerse en cuenta una serie de consejos especificados en el apartado dos.

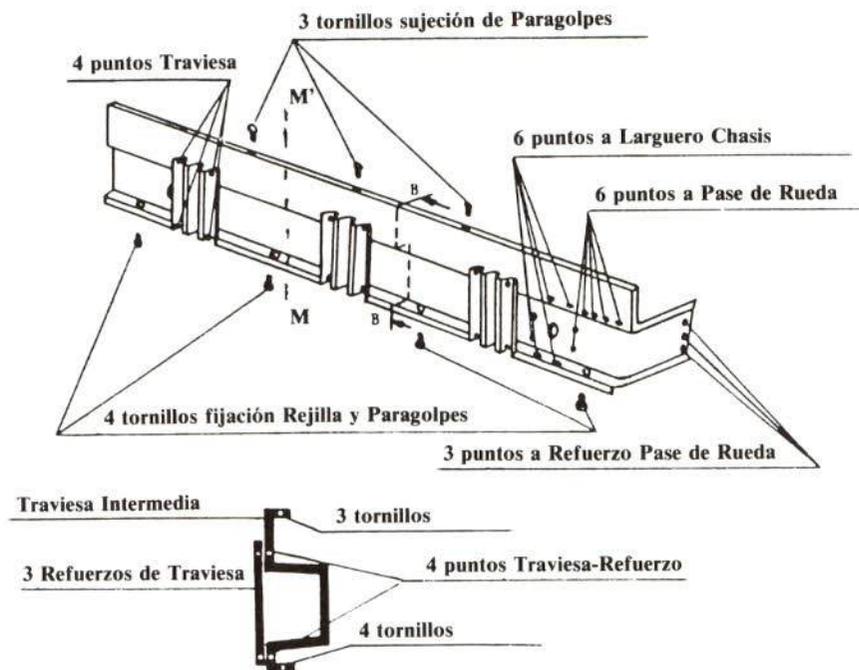
FIGURA 5.—Travesía intermedia del frente delantero (ref. 95564409)

Está constituida por **acero de alta resistencia**, por lo que su reparación o sustitución debe hacerse de acuerdo con las normas indicadas en el apartado 2.

Sin embargo, el fabricante, en su manual de reparación del BX, al hablar de la sustitución de la traviesa intermedia del frente delantero, nos indica que ésta puede cortarse sustituyéndola, como opción de ahorro, en una sección concreta (MM' en fig. 5), situada entre la unión de la traviesa con la punta del larguero de chasis derecho y el centro de la misma. Al realizar esta sustitución señala que la unión ha de realizarse soldando a tope con un cordón continuo (MIG).

Es preciso tener en cuenta que esta operación se ha de realizar en zonas expresamente indicadas que soportan menores esfuerzos en caso de colisión. La soldadura debe hacerse a tramos y en tiempos cortos, con objeto de no producir excesivo calentamiento y que la temperatura no sobrepase los 600 °C. Es recomendable la utilización de lápices térmicos para que al calentar las piezas a unir se conozca y controle la temperatura y, sobre todo, efectuar la soldadura en un ambiente de atmósfera inerte (MIG), ya que realizarla con soldadura de arco sin protección, o bien con soldadura de gas oxiacetilénica, causará una excesiva deformación, pudiendo ocasionar aumento del tamaño del grano, pérdida de ductibilidad y pudiendo, además, el hidrógeno, agrietar los aceros de alta resistencia.

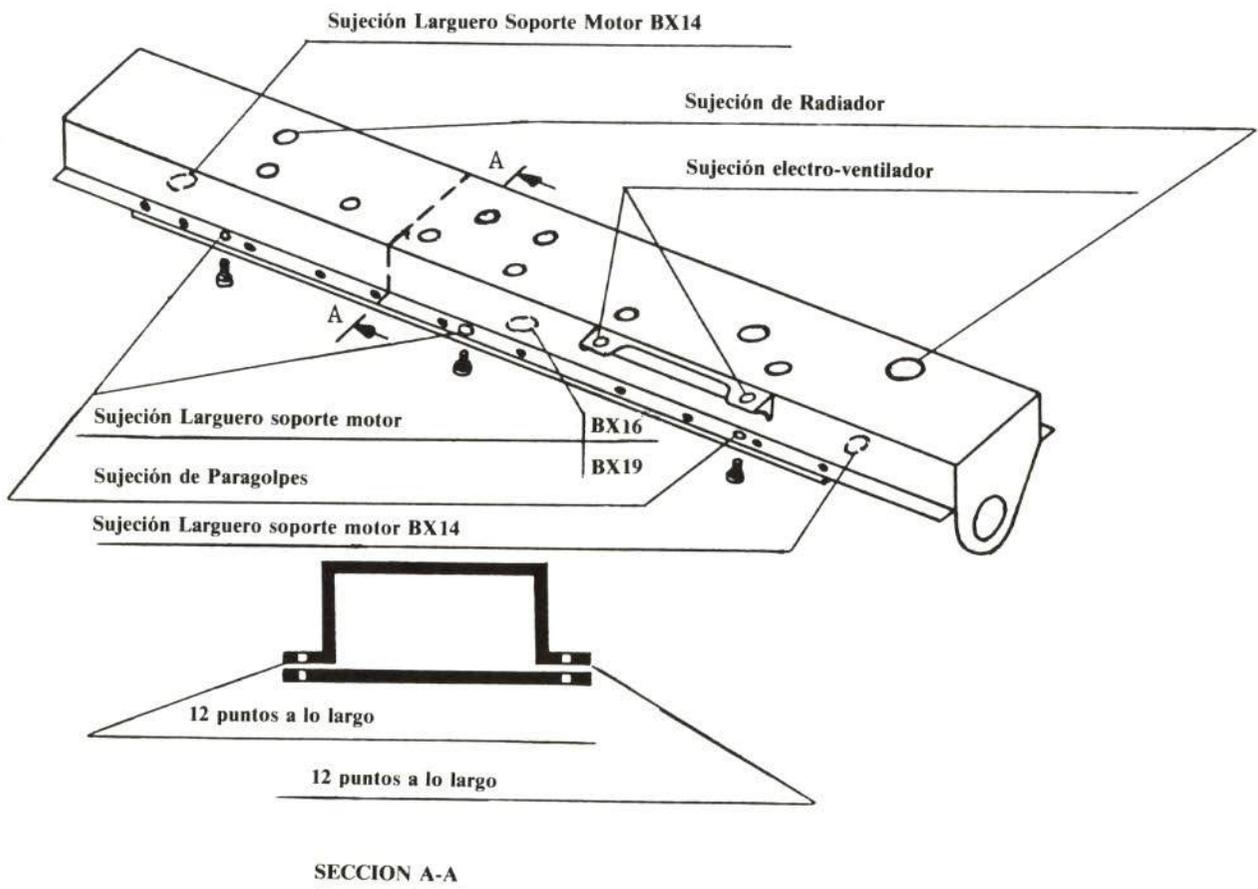
FIGURA 6.—Travesía inferior del frente (ref. 95566412)

La travesía inferior es uno de los elementos que resultan habitualmente dañados en las colisiones frontales, debido a su situación.

Al estar constituido este elemento por **acero de alta resistencia** y ser de configuración cerrada, no es aconsejable su reparación, salvo que las deformaciones producidas sean mínimas.

En cualquier caso, deberán seguirse las especificaciones indicadas en el apartado 2.

Antes de proceder a la reparación o sustitución de esta pieza, realizar los siguientes desmontajes:
