## BOLETIN TECNICO - INFORMATIVO

### TENSADO Y REPARACION DE ABOLLADURAS AMPLIAS

## 1. DESCRIPCIÓN DEL PROCESO DE REPARACIÓN DE UNA ABOLLADURA SOBRE EL TECHO DE UN FORD ESCORT

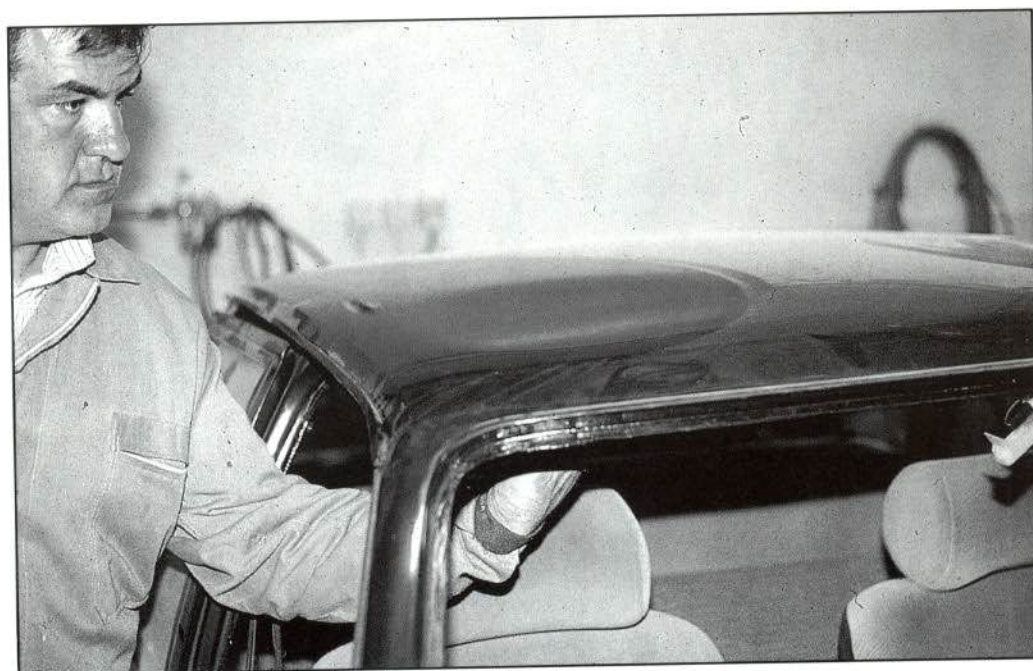
FIGURA 1.—Abolladura amplia en un techo.

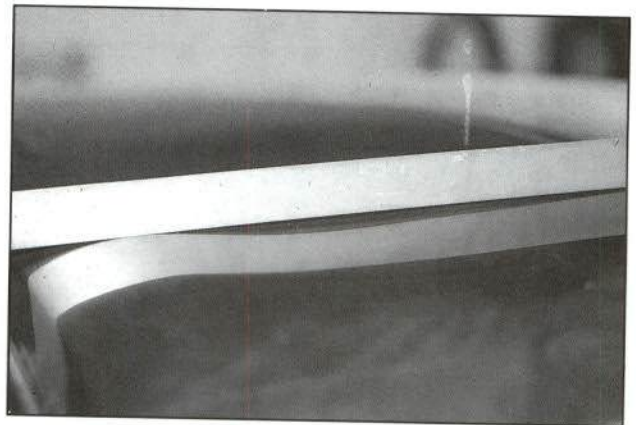
1.1.1. Determinación de la amplitud de la deformación colocando una regla, tal y como se aprecia en la fotografía.

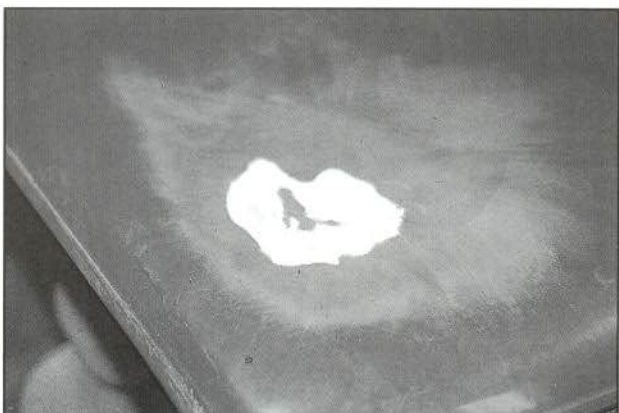
1.1.6. El lijado de la zona afectada hace visibles las irregularidades de la chapa. La pintura se elimina en las partes altas y permanece en las partes más bajas.

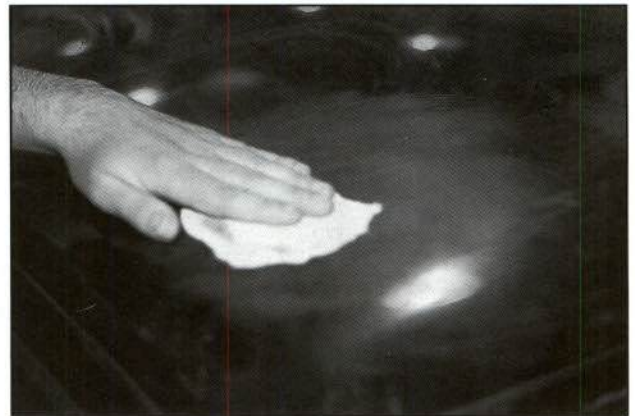
1.1.8. El tacto de la mano sobre la chapa confirma su buen estado superficial.

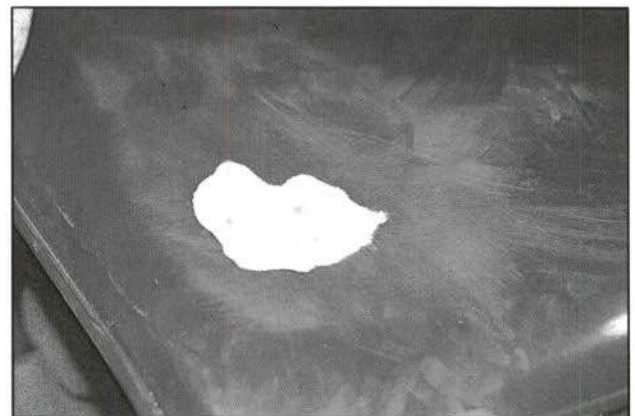
1.1.9. Este es el aspecto final de la reparación. Ya en la zona de pintura, el pintor únicamente tendrá que aplicar aparejo de alto espesor como base a la pintura de acabado.
