# *Personas mayores y* **RIESGOS DE CAÍDAS** en el centro histórico de Santiago de Chile

## EVALUACIÓN Y PROPUESTAS DE SUPERACIÓN PARA UNA MEJOR CALIDAD DE VIDA

El presente artículo identifica situaciones de riesgo de caídas para personas mayores en el espacio público del centro histórico de Santiago de Chile, mediante la definición de parámetros de barreras y el catastro de su presencia en las calles y espacios públicos seleccionados. Asimismo recoge la percepción de personas mayores, usuarias de estos espacios o que bien han dejado de serlo debido a los riesgos presentes. Los resultados servirán de base para proponer medidas para la superación de estas barreras y de este modo incidir en una mejor calidad de vida para este grupo etario y para todos los usuarios de nuestra ciudad.

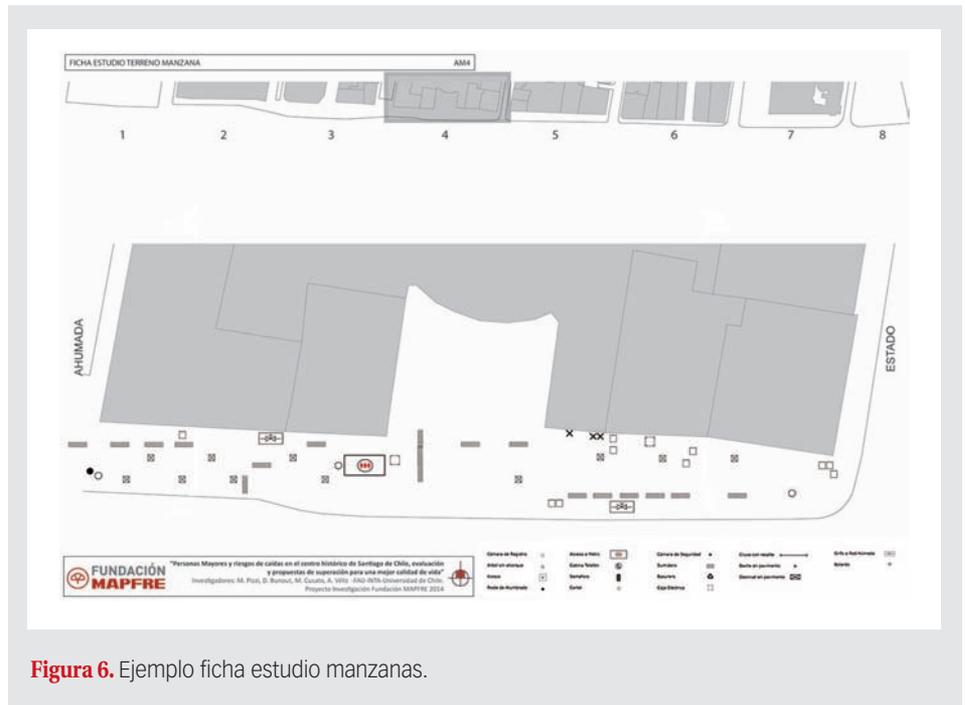
Figura 6. Ejemplo ficha estudio manzanas.

Cabe mencionar que para poder catalogar el registro de las barreras presentes en las vías en estudio, éstas se dividieron en manzanas y cruces, siendo estos últimos referidos al encuentro de la vía en estudio con aquéllas que la atraviesan, se considera el cruce hasta la proyección de la línea de edificación de cada construcción que conforma la esquina. En relación a los espacios públicos se estudió toda la manzana en que se ubican (figuras 6, 7 y 8).

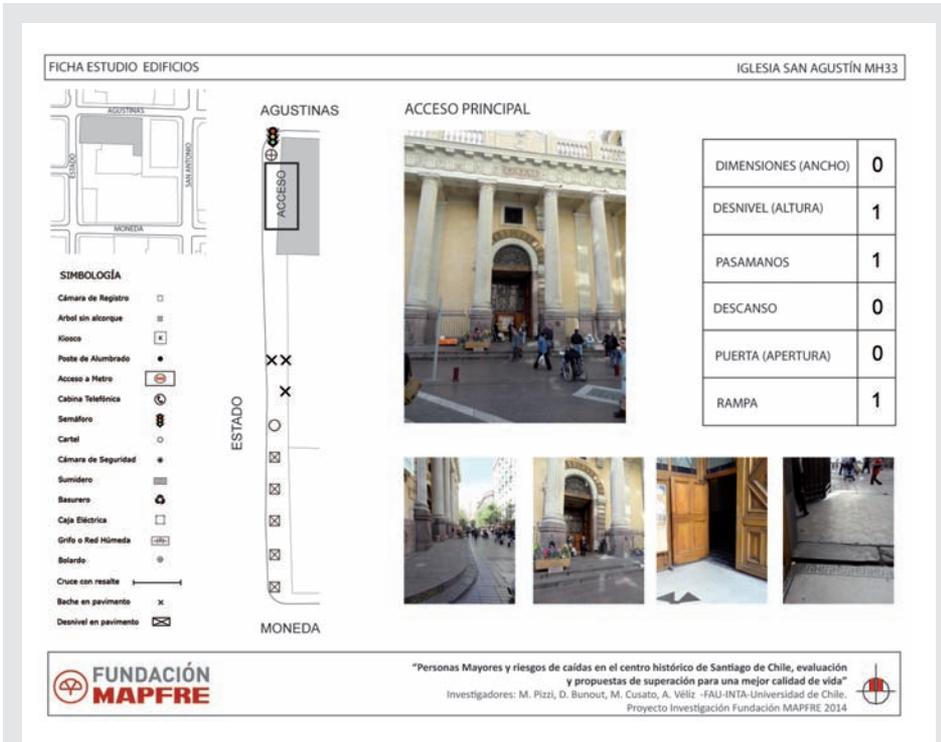
Figura 9. Ejemplo ficha estudio edificios relevantes.

De este modo se elaboró una tabla con los parámetros ya descritos, en la cual se hizo una evaluación binaria, siendo 0, cuando no existe riesgo o problemas y 1, cuando existe uno o más problemas (figuras 9 y 10).
