## *Algunos casos de accidentes industriales*

### **Explosiones causadas por reacciones fuera de control: El accidente en las instalaciones de Union Carbide, en Seadrift, Texas, 1991**

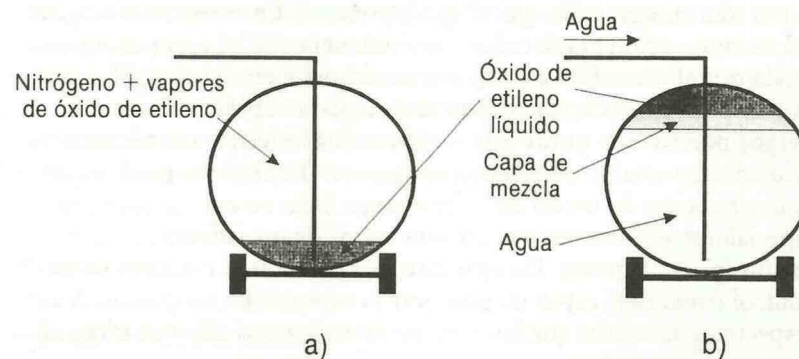
Para corroborar esta hipótesis se realizaron experimentos en un modelo a escala de la instalación fabricado en material transparente, utilizando líquidos coloreados de similares densidades y viscosidades y grabando en vídeo la evolución del sistema. En todos los casos una proporción importante del líquido inicial permanecía sin mezclarse con el agua salada al completarse el llenado del tanque, como se muestra en la figura A1. La existencia de estratificación en el tanque abrió nuevas perspectivas para explicar las causas del accidente: en la zona de mezcla interfacial bajo la capa de óxido de etileno líquido tiene lugar la reacción entre el óxido de etileno y el agua, el calor generado calienta la pared del tanque hasta que alcanza una temperatura capaz de iniciar la descomposición del óxido de etileno que se encuentra estratificado en la parte superior del tanque. La descomposición genera la suficiente sobrepresión como para provocar la ruptura del recipiente.

Figura A1. Situación inicial (a) y final (b) en el llenado de la cisterna del accidente de Deer Park.

A partir del análisis del accidente puede establecerse como recomendación fundamental el requisito de verificar que la cantidad de óxido de etileno descargado (o de cualquier otro material en operaciones análogas) es consistente con la cantidad estimada previamente, y confirmar este dato pesando la cisterna antes y después de la descarga. Sin embargo, la simple diferencia de pesos no es suficiente para garantizar la *completa* eliminación del líquido, por lo que conviene purgar el espacio de vapor con nitrógeno tras la descarga, promoviendo así la evaporación del líquido residual. En operaciones de limpieza de cisternas hay que tener en cuenta que es posible la estratificación del líquido con el agua de lavado, incluso si los dos son completamente miscibles. Por último, el equipo encargado de la limpieza debe realizar una *comprobación independiente* del vaciado del tanque antes de comenzar las operaciones, sin dar por sentado que la descarga se ha completado adecuadamente.

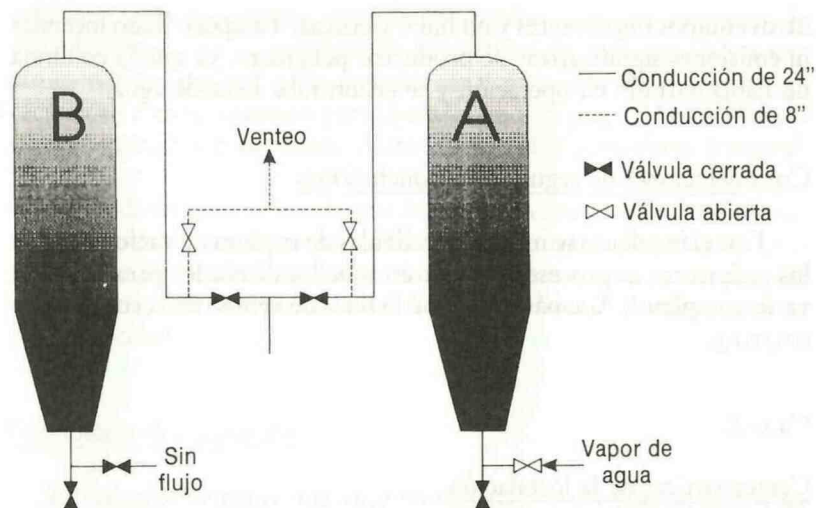
Figura A2. Esquema de las unidades A y B durante la etapa de prearranque.

El accidente ocurrió al condensar vapor procedente del tambor A en la línea de venteo del B. A medida que éste se enfriaba y los vapores en su interior condensaban, se generó un vacío parcial que no podía aliviarse a través de la línea de venteo, lo que provocó el colapso de la unidad. Tras el accidente se modificó el diseño de la línea de venteo

para eliminar la posibilidad de acumulación de líquido en la misma. Asimismo, se recomendó la instalación de una alarma de baja presión, para alertar al operador en caso de desarrollarse un vacío parcial en el interior de los tambores de coque.

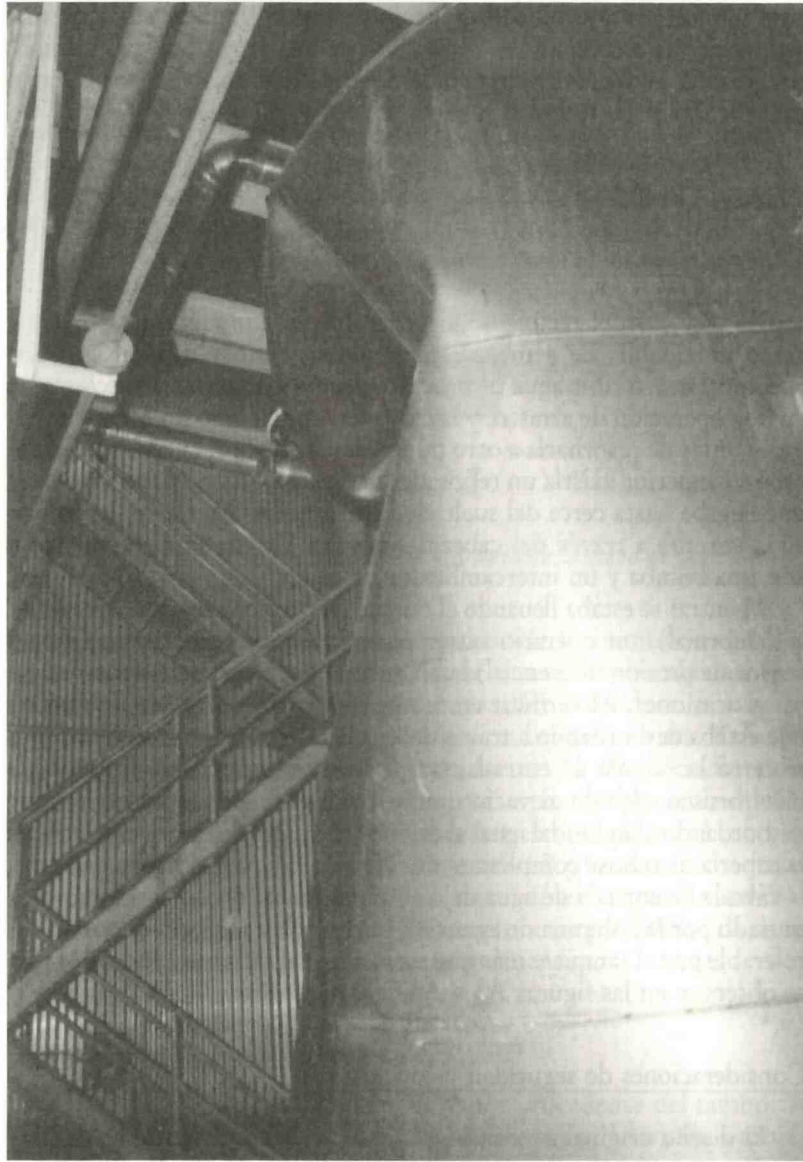
Mientras se estaba llenando el tanque (al parecer a un caudal superior a lo normal), un operario observó que el nivel (proveniente de un sensor de presión diferencial) había subido por encima de lo normal en otras ocasiones. Al verificar en campo el estado del tanque se observó que estaba desbordando a través de la tubería vertical. Inmediatamente se cerró la válvula de entrada, tras lo que se registró un descenso de nivel brusco, debido al vacío que se creó. Al haber estado el tanque desbordando a un caudal igual al de entrada, y, por lo tanto, encontrarse la tubería de rebose completamente llena de líquido, el hecho de cerrar la válvula de entrada de agua dejó el tanque aislado y sometido al vacío causado por la columna de agua (-0,4 bares relativos), circunstancia no tolerable por el tanque y más que suficiente para causarle los daños que se observan en las figuras A3 y A4.

El diseño original no consideró la necesidad de un sistema de protección contra vacío, ya que el tanque estaba venteado a la atmósfera a través del rebosadero. Si en la etapa de diseño se hubiera realizado un HAZOP, la aplicación de la palabra-guía «más» a la línea de entrada de

Figura A3. Detalle del depósito al que se hace referencia en el caso 3. Vista desde el suelo.

Tras el accidente se reconsideraron los criterios de diseño a aplicar a los recipientes que pudieran estar sometidos a vacío, incluyendo la necesidad de instalar válvulas de alivio de vacío en estos casos.

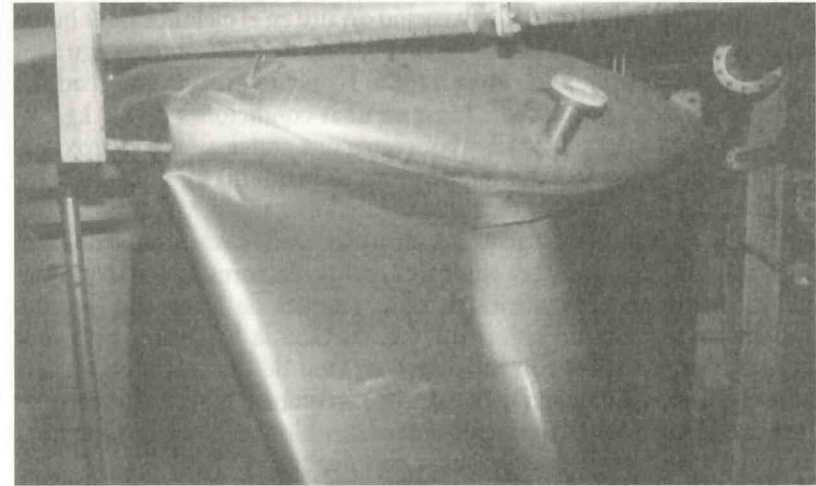
Figura A4. Detalle del depósito al que se hace referencia en el caso 3. Vista superior.

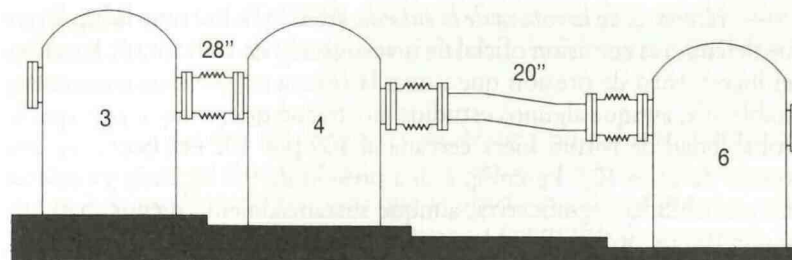
Dos meses antes de que ocurriera el accidente se detectó una fuga en el reactor 5, que llegó a convertirse en una grieta de casi 2 m. La gravedad de la situación llevó a decidir la retirada del reactor 5 y su sustitución por un *bypass* de un diseño y tamaño (ver figura A5) distinto a las juntas de expansión que conectaban los otros reactores (para absorber las dilataciones y contracciones que se producían en las paradas y puestas en marcha de la planta). En enero de 1974 se había retirado el agitador del reactor 4 debido a una avería. Comoquiera que se había estado trabajando anteriormente durante unos meses sin agitadores, debido a restricciones eléctricas, y no hubo ningún problema, no sólo no se consideró necesario el reemplazarlo, sino que se inició un estudio para retirarlos todos.

Figura A5. Esquema de los reactores de oxidación de la planta de Nypro mostrando el *bypass* que sustituyó al reactor 5.

La rotura se produjo en una de las conexiones oblicuas soldadas, como consecuencia del esfuerzo de cizalla que debían soportar, causado por la configuración de la tubería. No se realizó un proyecto formal ni se dibujó ningún plano de la modificación, salvo un esquema con tiza en el suelo del taller. El ingeniero de planta había abandonado la empresa unos meses antes y no había sido reemplazado, por lo que tampoco se realizó ningún cálculo de la resistencia mecánica de la conexión que se iba a instalar, sino que se consideró como un tramo de tubería recta. Esta conexión no cumplía las normas de diseño aplicables.
