EL TERREMOTO DE MEXICO DE 1985 (II)

LUIS DE MINGO CACHÓN
y JUAN A. VAQUERO CIDONCHA*

En esta segunda y última parte del artículo aparecido en el número precedente de esta revista se completa el estudio realizado por los autores sobre los hechos acontecidos en México con ocasión de los terremotos ocurridos el 19 y 20 de septiembre de 1985.

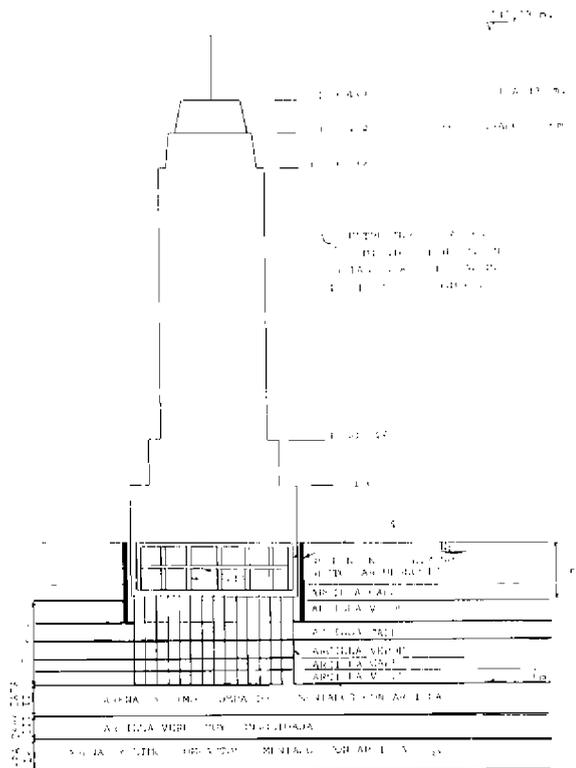
Fig. 1. — Torre Latinoamericana.

sistente, no sufrió apenas daños (unos cristales rotos y avería en un ascensor) por el temblor de los días 19 y 20 de septiembre. Se trata de la Torre Latinoamericana, situada frente a la Alameda Central.

La Torre Latinoamericana es una edificación de 43 plantas cuya construcción, por la problemática del subsuelo, constituido por arcillas volcánicas compresibles con un alto contenido de agua, supuso un gran reto a la ingeniería para resolver los problemas geotécnicos que presentaba su cimentación.

El terreno está formado, como indica la Figura 1, con el nivel freático entre 3 y 4 metros de la superficie. Tanto las capas de arcillas I como la III tienen un gran porcentaje de montmorillonita y son muy compresibles. Las características de estas arcillas son:

- La solución realizada consistió en transmitir al estrato de arena II la parte de carga no compensada por flotación del edificio. La transmisión de $2,2 \text{ kg/cm}^2$ de presión total fue compensada en parte por 1 kg/cm^2 de presión del agua, con una losa de cimentación construida a 13 metros de profundidad, unida a los muros del sótano. Los $1,2 \text{ kg/cm}^2$ restantes se transmitieron por 361 pilotes de hormigón hincados en la capa de arena II.

Su período vibracional era de 3,7 segundos y fue calculado para soportar un terremoto de magnitud 8.
