MES: Junio (II)
AÑO: 1993

BOLETIN TECNICO - INFORMATIVO

REPARACION DE TERMOPLASTICOS REFORZADOS CON FIBRA DE VIDRIO

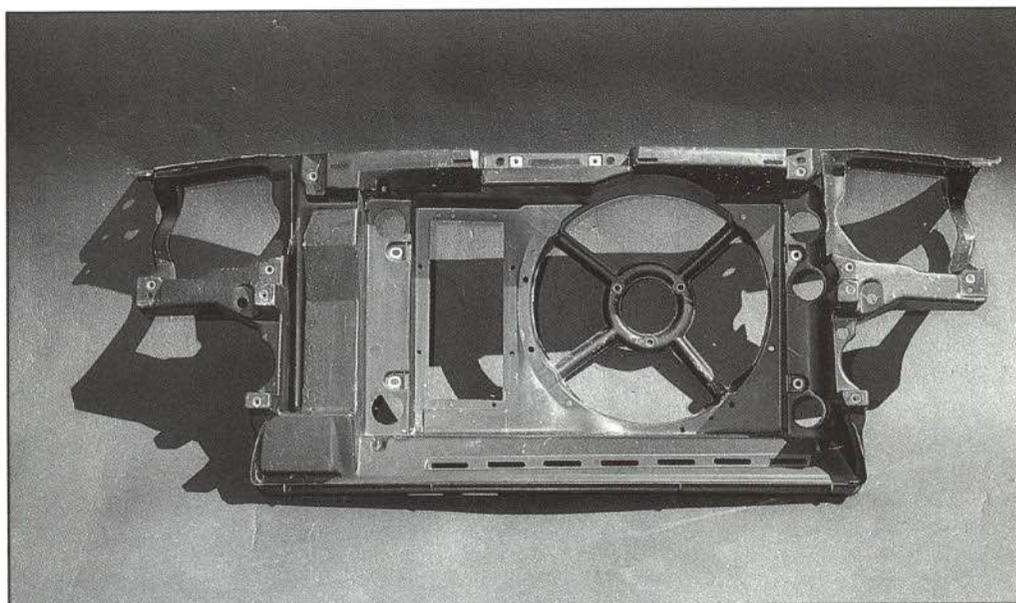
Figura 1.—Frente delantero del Volkswagen Golf'91.

A continuación, a modo de referencia, se describe el proceso de reparación del frente delantero del Volkswagen Golf '91, fabricado en polipropileno como material base y reforzado con un 40 por 100 de cargas de vidrio (PP-GM40).
