Tesla Model 3:

Una reparación ¡de mucho cuidado!

Por **Rodrigo Encinar Martín**
ÁREA DE MOVILIDAD C.A.S.E.
✉ rencin1@cesvimap.com

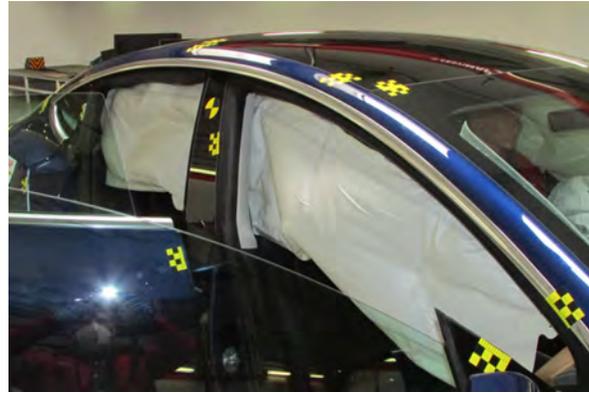
Airbag de cortina del lado derecho

to que solo son útiles cuando existen energías en un accidente que provocan que nuestro cuerpo colisione contra partes rígidas del vehículo. No es el caso. A esa velocidad no existe energía suficiente para que un airbag nos tenga que proteger. Además, su propio despliegue puede ser negativo, por su gran velocidad de inflado y posibilidad de que nos golpee.

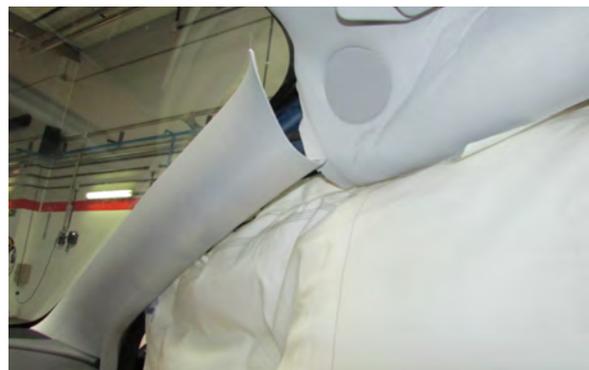
Rotura de molduras del lado derecho

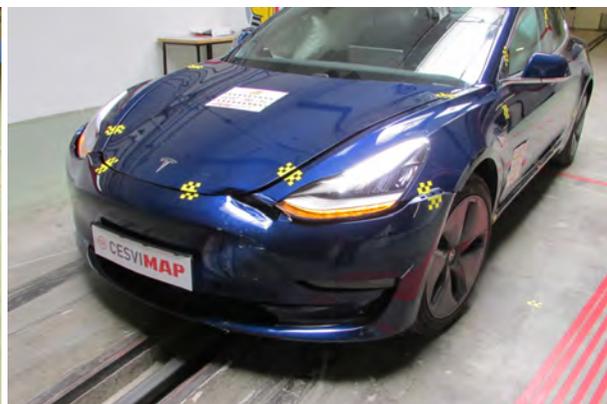
Todo comenzó el 16 de junio, fecha en la que realizamos el crash test -como a todos los modelos que analizamos-. El ensayo consiste en colisionar el coche contra un muro rígido, indeformable, a 15 km/h (equivale, aproximadamente, a impactar entre 25 y 30 km/h contra otro vehículo). Evaluamos después sus daños y el coste de reparación y lo comparamos, en igualdad de condiciones, con otros modelos de su segmento. Ya comentamos que en este caso saltaron los airbags del vehículo: conductor, acompañante, y de cortina delanteros y traseros, marcando el inicio de una reparación bastante compleja, además de costosa.

Después del crash test CESVIMAP

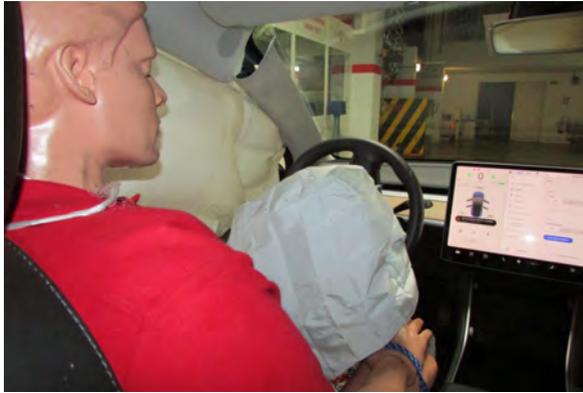
Airbag del conductor

- Vaso pentalobular E10.
- Disyuntor pirotécnico de la batería.
- Airbag del conductor y tapa del volante. Tesla también obliga a cambiar el volante completo. Lo justifica porque, en un accidente, el conductor ejerce fuerza sobre el volante durante el impacto y puede deformarlo o dañarlo. En el caso del crash test CESVIMAP, nuestro *dummy* no está sujeto al volante, por lo que lo consideramos innecesario y no lo adquirimos.
- Airbags de cortina.
- Carrete enrollador del cinturón del conductor y pretensor del cinturón de hebilla
- Módulo airbag, que posteriormente habrá que codificar.

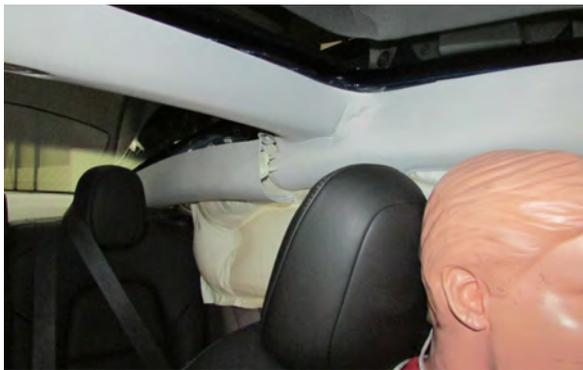
Rotura de molduras del lado izquierdo

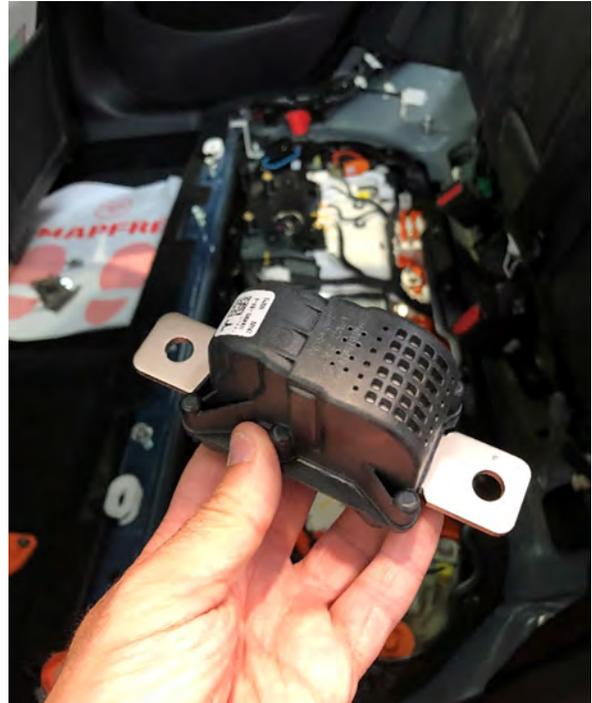
Disyuntor pirotécnico del circuito de HV

Este disyuntor equipa una carga explosiva, que desplaza la barra de aluminio de su interior, interrumpiendo físicamente la circulación de corriente.

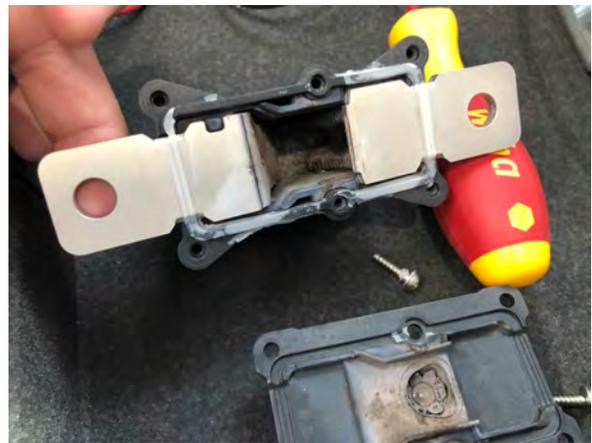
Disyuntor pirotécnico de alta tensión, activado

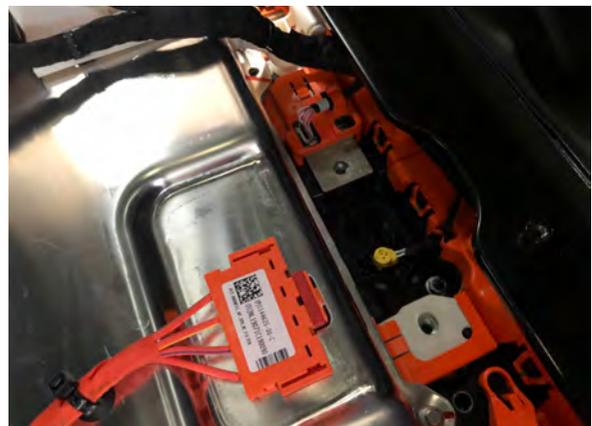
Ubicación del disyuntor pirotécnico de alta tensión en la batería de tracción

Se sitúa antes de las cajas de relés que comandan la salida de corriente del paquete de baterías. Este disyuntor, exclusivo de Tesla, encaja en un conector. La marca tiene restringida la venta de su disyuntor, solo se puede reparar en servicios de posventa propios (en contra del reglamento europeo de libre competencia y acceso a la información y reparación del mercado reparador independiente...)¹.

Antes de todo esto, ya habíamos sufrido otro problema: para acceder al disyuntor hay que abrir la tapa de la batería, retirando la banqueta trasera. Se requiere un útil especial, la llave pentalobular E10 (exclusiva de Tesla con referencia TSE10TP5), que sirve para descoser los más de 20 tornillos de su perímetro.

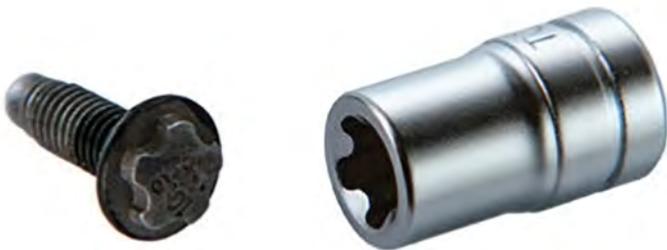
Llave pentalobular de Tesla

Tesla no comercializa la herramienta. En Ebay encontramos un vendedor que la suministra por 33 euros desde Estados Unidos, pero los plazos de envío son de un mes, y no podemos esperar tanto... Así que nuestra opción es encargar la llave a un tornero que, en dos días y por 82 euros nos la suministra. ¡Ya podemos quitar la cubierta de la batería!

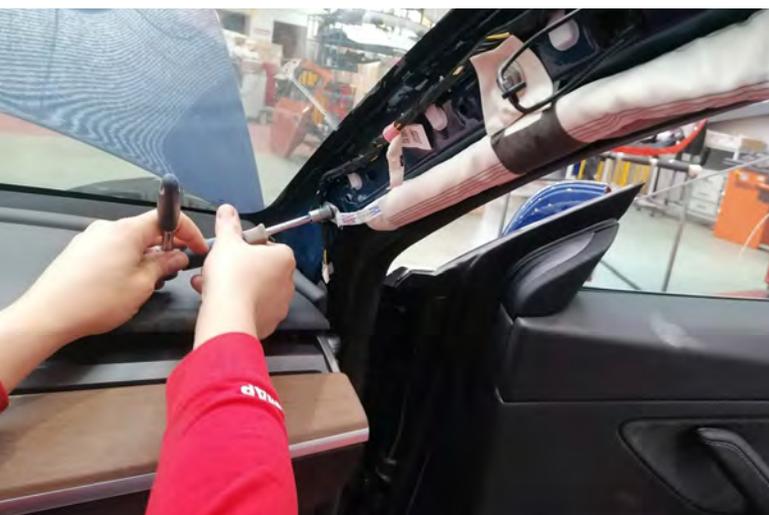
Técnico de taller sustituyendo el airbag de cortina del Model 3
