El terremoto de Chile de 2010: la ciencia y el seguro también evolucionan

El terremoto de magnitud 8,8 de Maule (Chile)

Evaluación sismológica y observaciones del estudio de campo

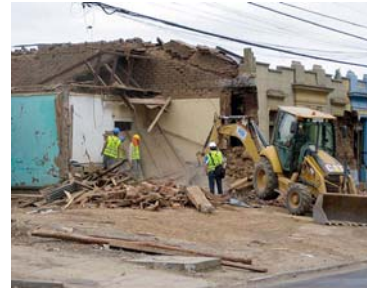
En cuanto a los daños a edificios no asegurables, un ejemplo de su comportamiento estructural se observó en el centro histórico de Talca, la capital de la Región de Maule. Aquí, los edificios residenciales están hechos predominantemente de adobe. Alrededor de 1.500 hogares de adobe quedaron destruidos o estaban en curso de demolición cuando se realizó el estudio (figura 6). Estos dramáticos efectos sobre las casas de adobe se observaron igualmente durante el terremoto de Pisco (Perú), en 2007 (Alarcon et al., 2008), lo que subraya la extrema vulnerabilidad del adobe no reforzado frente a las fuerzas laterales inducidas por el terremoto.

Figura 6. Desplome y demolición de estructuras de ladrillo de adobe en Talca
(Fuente: AIR)

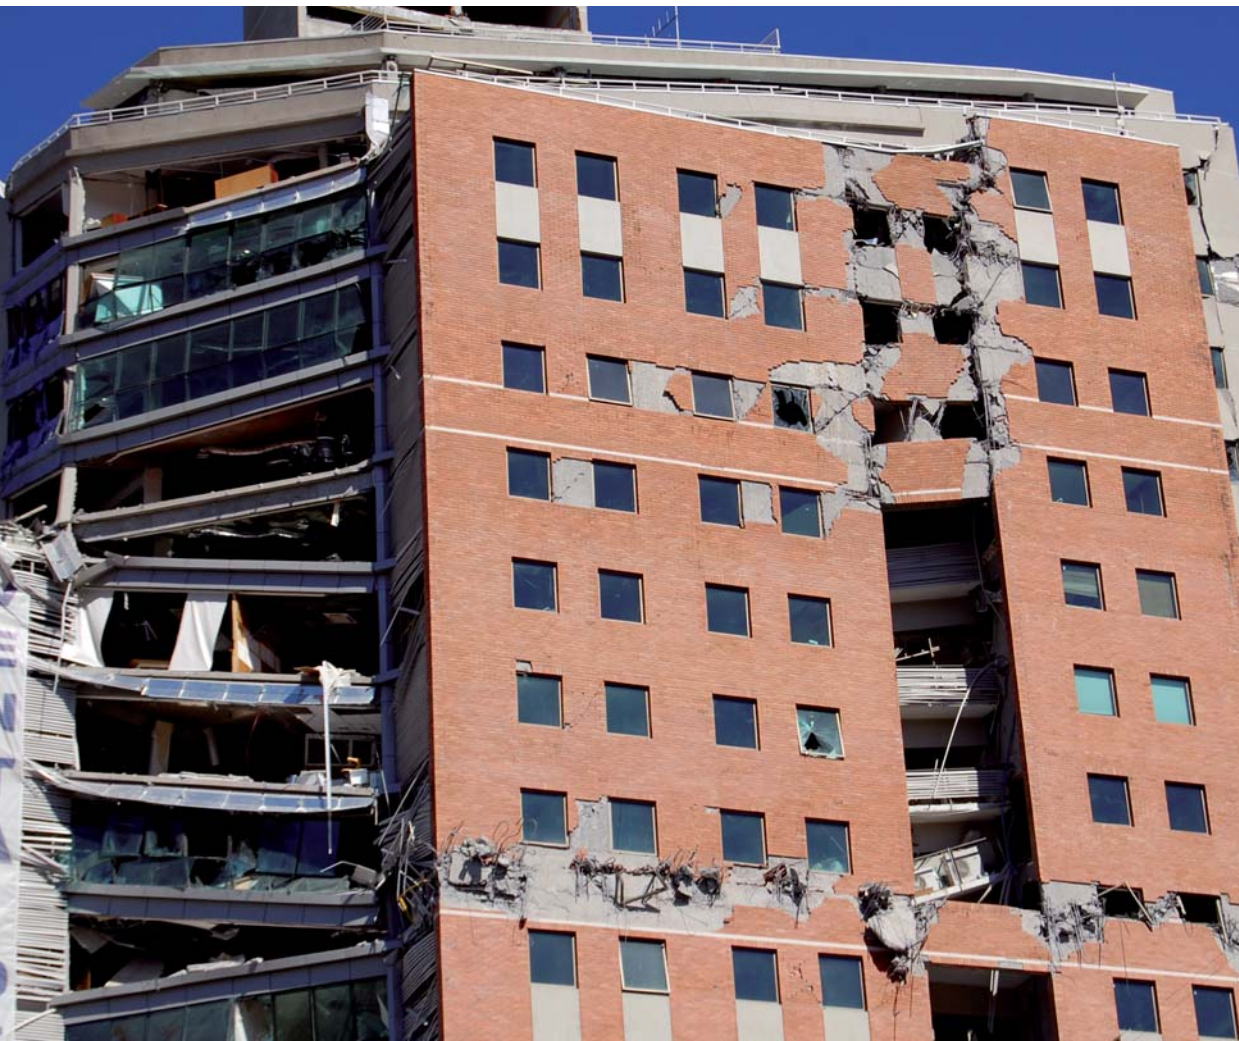
Figura 7. La Torre O'Higgins, en Concepción

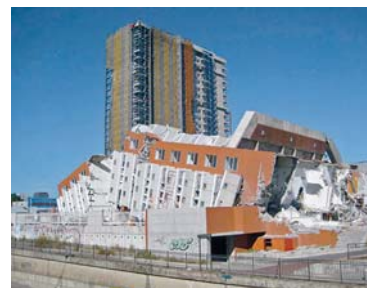
Figura 8. Edificio totalmente desplomado, en Concepción
(Fuente: AIR)

que ser derribadas a causa de colapsos parciales en algunas plantas localizadas. En el momento de la visita, el ayuntamiento de la ciudad consideraba que habría que demoler un total de ocho edificios, mientras que otros 48 requerirían inspecciones en profundidad para evaluar si pueden repararse. En la actualidad, el número de edificios programados para su demolición ha aumentado en general, incluyendo aquéllos que sufrieron daños graves, aunque localizados, en sus estructuras.

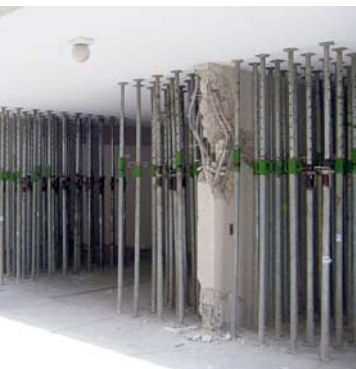
En Chile, los edificios construidos según las normas sismorresistentes de ingeniería civil se apoyan de forma importante sobre muros de cortante. Éstos son muros masivos de hormigón armado en la estructura, que están diseñados para resistir una gran parte de las fuerzas

laterales que genera un terremoto. Muchos de los edificios modernos existentes respondieron bien, pero hubo excepciones en las que los inmuebles sufrieron colapsos parciales debido a daños severos en los muros de cortante de hormigón (figura 9). La inspección del refuerzo longitudinal de los muros sugiere que las barras de acero sufrieron un pandeo debido a esfuerzos de compresión excesivos en los bordes de los muros y al insuficiente confinamiento del hormigón. El especial confinamiento del hormigón en los bordes de los muros de cortante se conoce normalmente como “elemento de contorno” y le proporciona al muro una mayor capacidad de resistencia a las cargas sísmicas. La ausencia de estos elementos de contorno puede haber sido principalmente responsable del fallo de elementos verticales (véase la figura 10).

Figura 9. Daños severos en los muros de cortante
(Fuente: AIR)

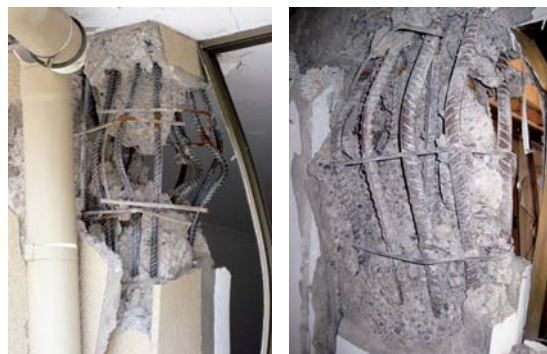
Figura 10. Gran pandeo de las barras de refuerzo vertical, agravado por la falta de suficiente refuerzo lateral o confinamiento
(Fuente: AIR)

Una de dichas excepciones se refiere a que no se ha adoptado plenamente el código estadounidense en lo relativo a los elementos de contorno en muros de cortante. Esta decisión se tomó debido a las prácticas históricas de construir muros verticales fuertes y de gran

sección que habían respondido excelentemente en los seísmos pasados. Sin embargo, esta falta de elementos de contorno, junto con la continua reducción de la sección de los muros por razones arquitectónicas, ha sido puesta de relieve durante el análisis de este seísmo como una de las causas potenciales de los daños observados en los edificios modernos.

Chile ha reaccionado con rapidez a la hora de extraer las lecciones del terremoto de Maule (Franco y Siembieda, 2010). Uno de los ejemplos más destacados lo constituye un nuevo borrador para modificar el código de edificación, que revisa la realización de elementos de contorno y aumenta los requisitos del diseño. Está previsto que el gobierno apruebe pronto dicho borrador.
