# DAÑOS ESTRUCTURALES CAUSADOS POR EL HURACAN GILBERTO EN JAMAICA. PERSPECTIVAS DE FUTURO PARA LA REDUCCION DE DESASTRES

Dr. ALAN G. DAVENPORT

Boundary Layer Wind Tunnel Laboratory  
Universidad de Western Ontario, Canadá

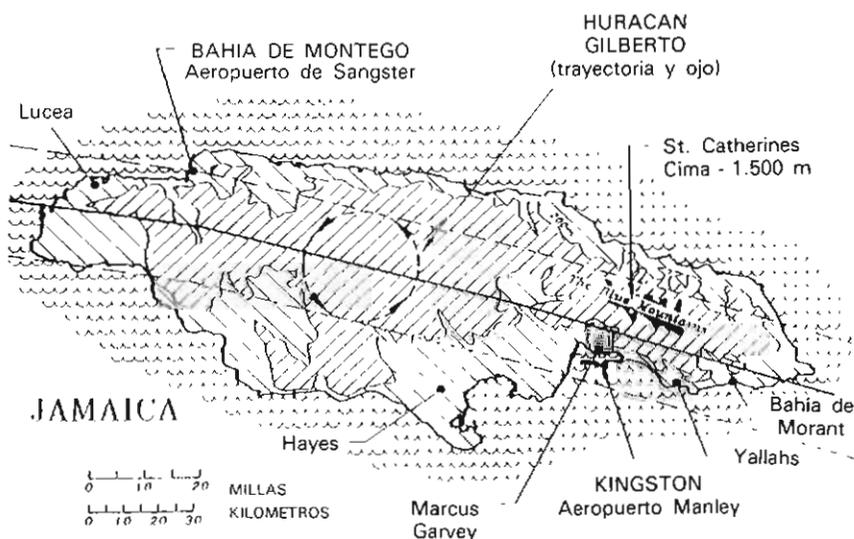
Figura 1 — Trayectoria del Huracán Gilberto en Jamaica

El recorrido, tal y como aparece en la figura 1, fue a lo largo de la línea central de la isla, y afectó a toda Jamaica. El ojo pasó por Negril, al extremo oeste, sobre las 8 a. m. del 13 de septiembre.

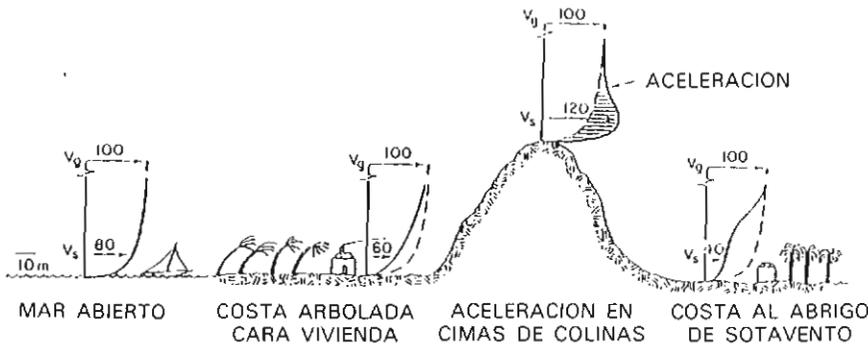
Figura 2 —Influencia del terreno y topografía

El terreno y la topografía pueden modificar significativamente la velocidad del viento, como se sugiere en la figura 2. En los terrenos llanos habría habido velocidades reducidas y en las zonas montañosas se habría conseguido protección en las laderas de las montañas, mientras que en las cumbres la velocidad del viento sería superior.
