MES: Noviembre (I)  
AÑO: 1993

## BOLETIN TECNICO - INFORMATIVO

### PINTADO DEL CASCO «NOLAN CP 11»

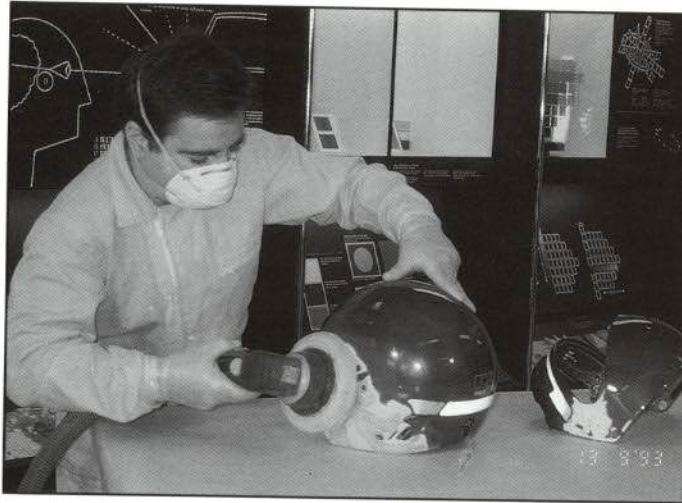
**Figura 2.**—Lijado de la zona reparada

- Seguidamente, se realiza un lijado para alisar la zona reparada y, con una almohadilla abrasiva, tipo Scotch-Brite, se efectúa el mateado de brillo de las piezas, limpiando y desengrasando nuevamente.

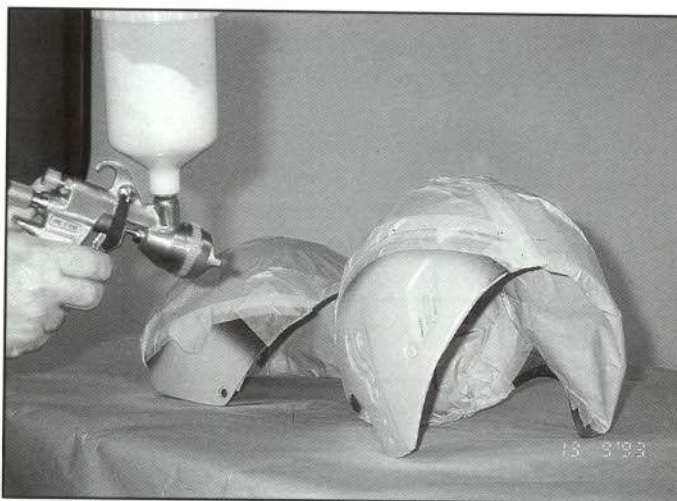
**Figura 3.**—Aplicación de aparejo

- Posteriormente, se aplica imprimación para plásticos en la pieza de ABS donde el plástico es visible.
- Después de unos minutos, de evaporación de disolventes, se prepara y aplica la masilla de poliéster para rellenar las irregularidades existentes en ambas piezas.
- Se lleva a cabo el lijado de la masilla y, después de limpiar y desengrasar, se prepara y se aplica la mezcla de aparejo de alto espesor, teniendo en cuenta la adición de elastificante a la mezcla.
- Tras secar perfectamente el aparejo, se realiza un lijado fino, con el fin de dejar las piezas listas para recibir la pintura de acabado.

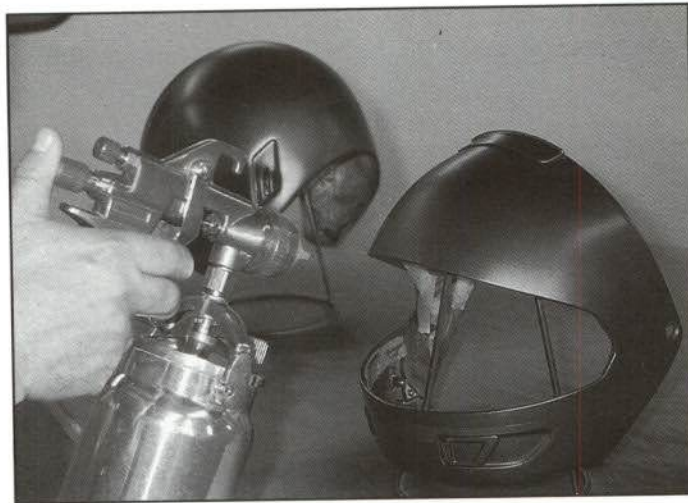
Figura 4.—Aplicación de color

- Se prepara la mezcla y se pinta una probeta hasta conseguir la igualación del color deseado.
- Antes de aplicar la pintura bicapa se enmascaran aquellos adhesivos que, al no estar dañados, pueden recuperarse.

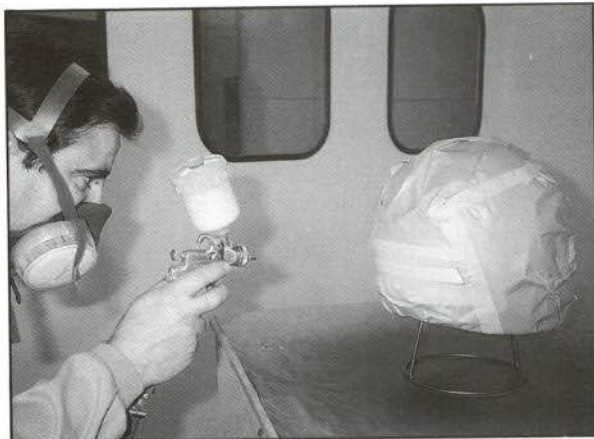
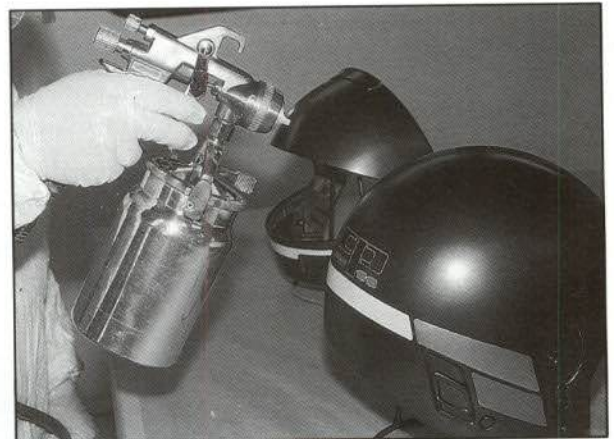
Figuras 5 y 6.—Pintado de adhesivos y barnizado final

— Los adhesivos dañados han de ser reconstruidos mediante técnicas aerográficas y barnizados finalmente junto con el resto de las piezas.
