en España

LA TEMPESTAD

EXTENSIÓN DE LOS DAÑOS EN ESPAÑA

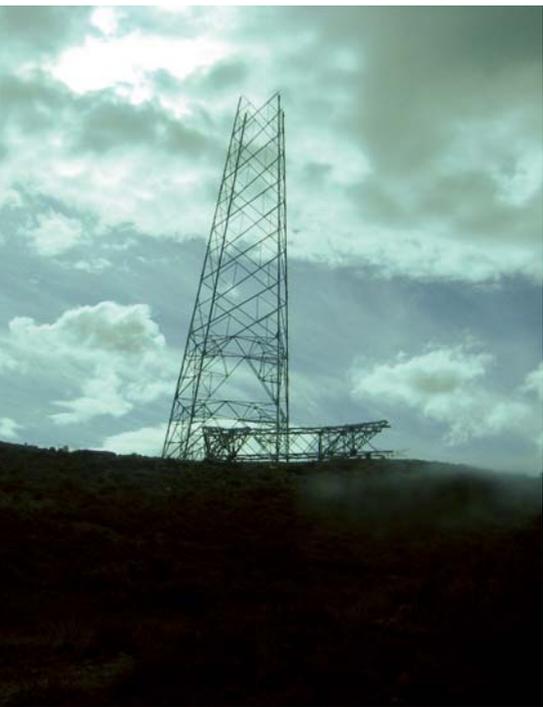
Las grandes redes de transporte eléctrico se vieron seriamente afectadas a lo largo de las provincias septentrionales, registrándose la caída de varios tramos de apoyos en líneas de alta tensión (220 kV).

A pesar de la dificultad que representa el hecho de que raramente se dispone de equipos de medición en las zonas atravesadas por este tipo de infraestructuras, se ha podido demostrar en prácticamente todos los casos que la velocidad del viento superó los valores de diseño, incluyendo los márgenes de seguridad introducidos que amplían la resistencia de las torres hasta 150 km/h en algunos casos.

↑ LAS GRANDES REDES DE TRANSPORTE ELÉCTRICO SE VIERON SERIAMENTE AFECTADAS POR EL CICLÓN KLAUS, QUE GENERÓ VIENTOS DE VELOCIDADES QUE SUPERARON EN CASI TODOS LOS CASOS LOS VALORES DE DISEÑO

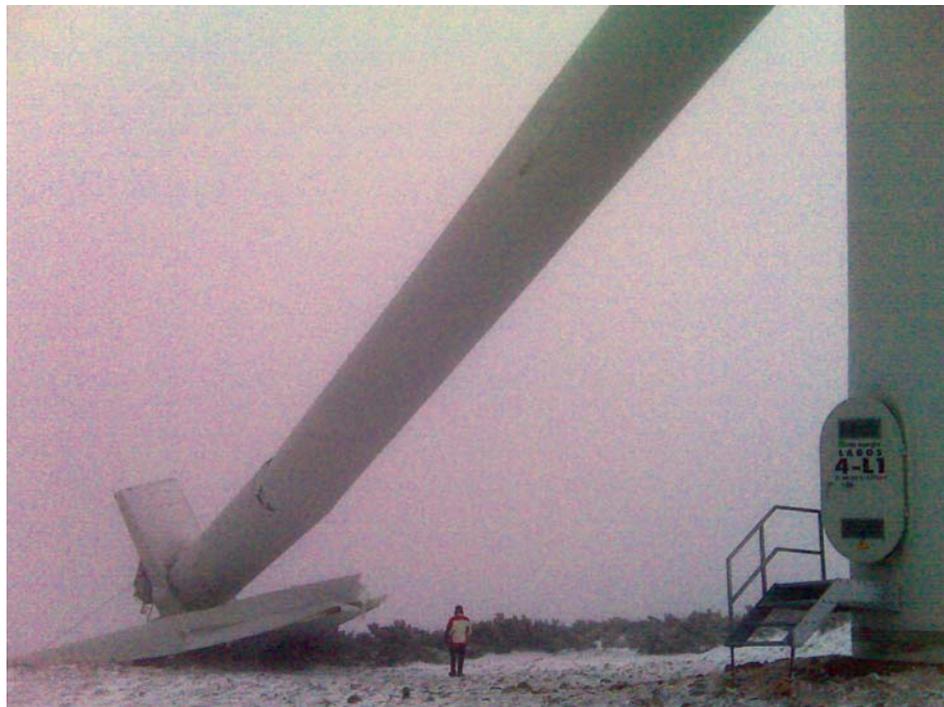
LOS PARQUES EÓLICOS DE GENERACIÓN ELÉCTRICA, SITUADOS EN LOS LUGARES DE MAYOR EXPOSICIÓN AL VIENTO EN CADENAS MONTAÑOSAS, SUFRIERON DE FORMA ESPECIAL LA ACOMETIDA DEL CICLÓN KLAUS

capotas de las góndolas y en roturas de las palas, bien por fractura directa, bien por haber sufrido una flexión tal que las ha llevado a impactar contra el fuste del aerogenerador.
