Obras de prolongación de la Línea 5 del Metropolitano de Barcelona

El colapso del túnel del Carmel y las consecuencias en su entorno ha sido uno de los grandes siniestros ocurridos recientemente en España. En este artículo se analiza cómo se desarrollaron los acontecimientos, las posibles causas, la forma de gestionar esta importante crisis y el desenlace de la misma desde la óptica jurídica y del seguro.

**DESCRIPCIÓN DE LAS OBRAS DE
«PROLONGACIÓN DE LA LÍNEA 5
DEL METROPOLITANO DE
BARCELONA: TRAMO HORTA-
VALL D'HEBRÓN»**

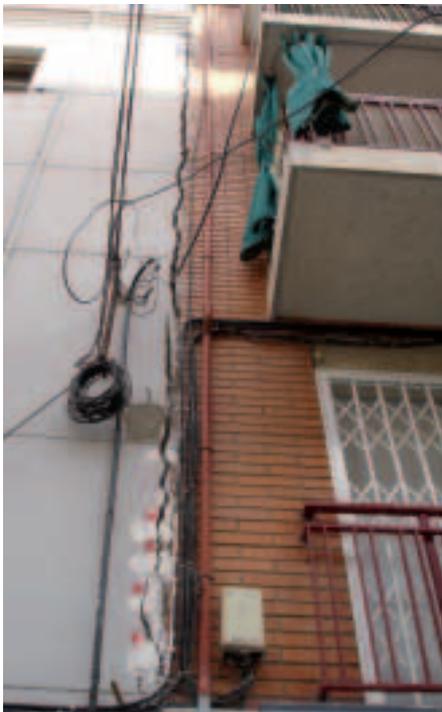
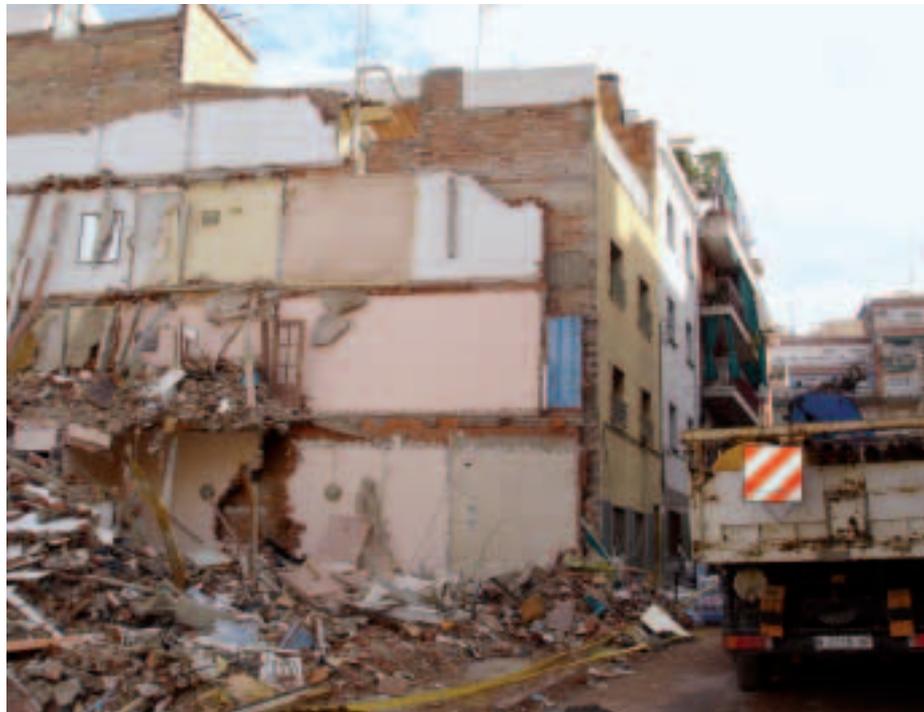
De inmediato se empezó a rellenar el socavón surgido mediante tres camiones bomba que de forma continua bombeaban hormigón al interior del socavón. El día 31 de enero, finalizado por completo el relleno del socavón, se intentó apuntalar el edificio del pasaje de Calafell 10, pero no fue posible por su precaria estabilidad, lo que motivó que se ordenara su inmediato derribo.

Desestabilización de los edificios de pasaje de Calafell 6 y 8 y Conca de Tremp 6.

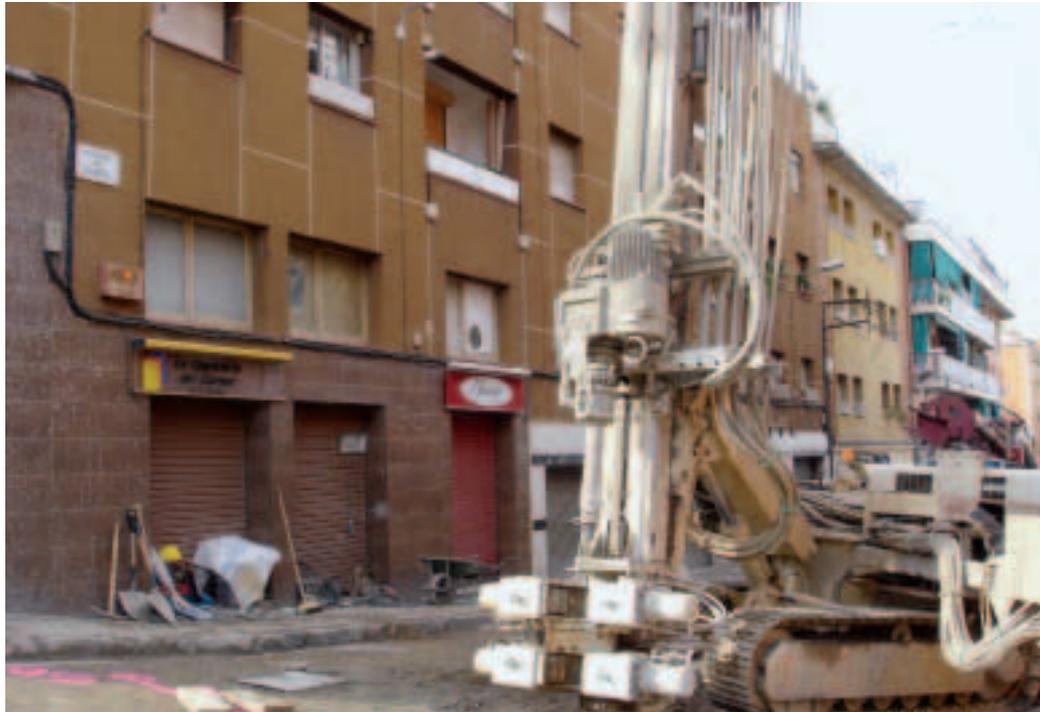
Labores de perforación para el relleno de la cola de maniobras con hormigón.

se adoptó la decisión de rellenarlo por completo de hormigón, estimándose ésta la medida más rápida para estabilizar el terreno y evitar otros posibles colapsos. Asimismo, tras la inspección de los edificios citados anteriormente, se ordenó que fueran derribados una vez se sellara por completo el túnel.

La anulación del túnel se realizó mediante perforaciones tanto desde el interior como desde la superficie, en distintos puntos a lo largo del trazado, a través de las cuales se bombeó hormigón hasta el completo sellado del túnel.

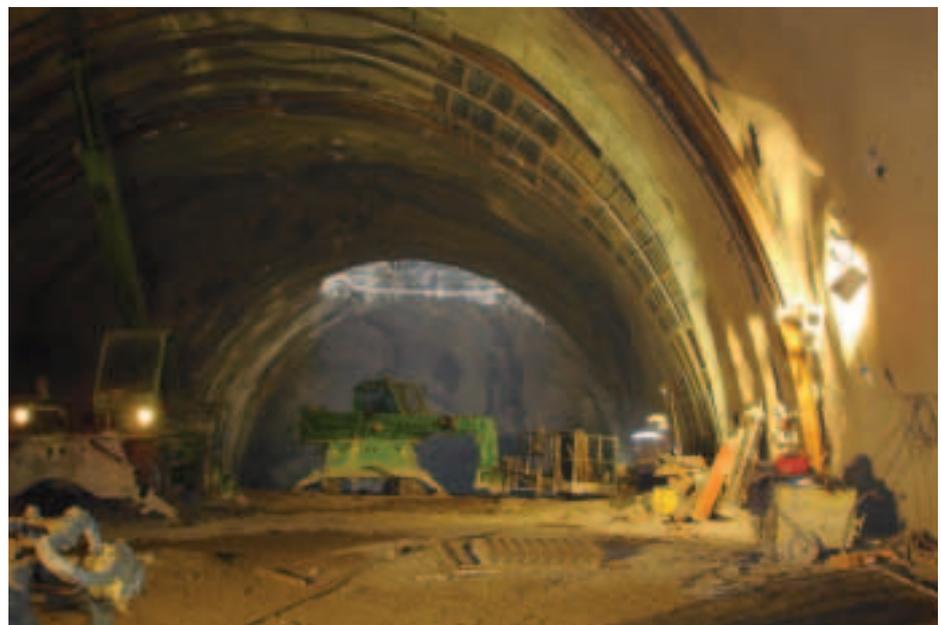
Refuerzo de la caverna de la estación de El Carmel.

Adicionalmente, dada la proximidad de la zona colapsada a la caverna de la estación del Carmel, ya perforada, se decidió por precaución reforzar el sostenimiento de la misma, mediante la colocación de cerchas metálicas (vigas metálicas dispuestas en el contorno de la sección excavada a modo de «costillas»),

tresillones (barras de acero dispuestas entre cerchas) y chapas Bernold (chapas de refuerzo entre cerchas) recubiertas de una capa de gunita. Todas estas medidas estaban encaminadas a mejorar la contención y sostenimiento del terreno.

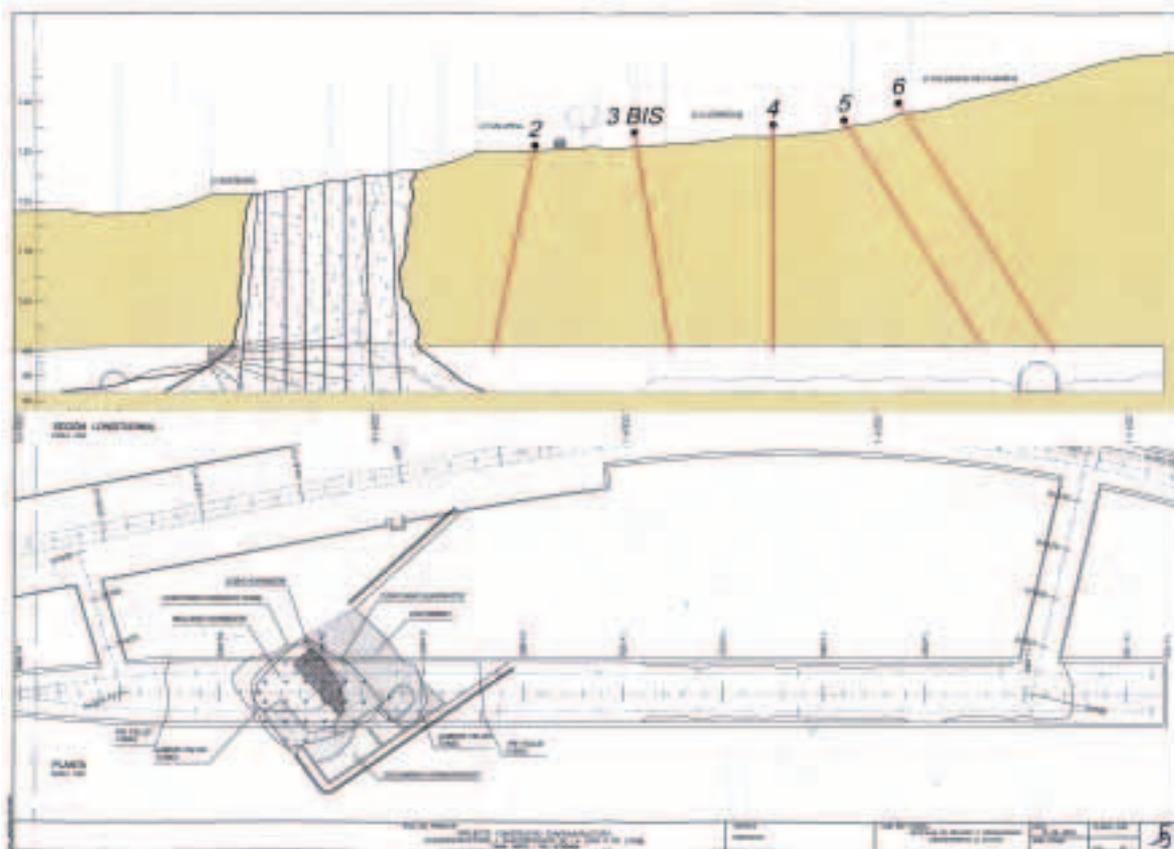
Sección longitudinal en la que pueden apreciarse las inyecciones de consolidación.

Asimismo, se ordenó la ejecución de inyecciones de consolidación del terreno en la zona del socavón para estabilizar la masa de terreno que resultó movilizada y que, por tanto, había perdido compacidad. Estas inyecciones se realizaron a través de unos tubos manguitos instalados en el terreno, previa perforación, que permiten que se inyecte lechada de cemento a presión, la cual se distribuye y se mezcla con el terreno, produciendo la estabilización del mismo.

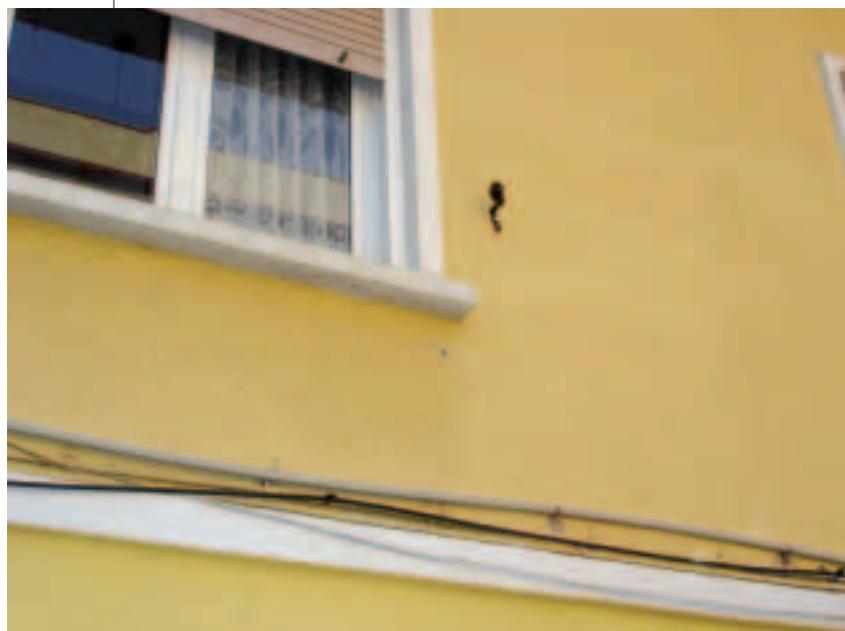
Sistema automático para detección en tiempo real de posibles movimientos de los edificios.

rias estaciones totales situadas en las azoteas de algunos edificios, haciendo un barrido automático, y miras instaladas en las fachadas de los edificios próximos, arrojaban lecturas sobre la posición de éstas. Con ello se permitía detectar los posibles movimientos que se pudieran manifestar prácticamente en tiempo real.

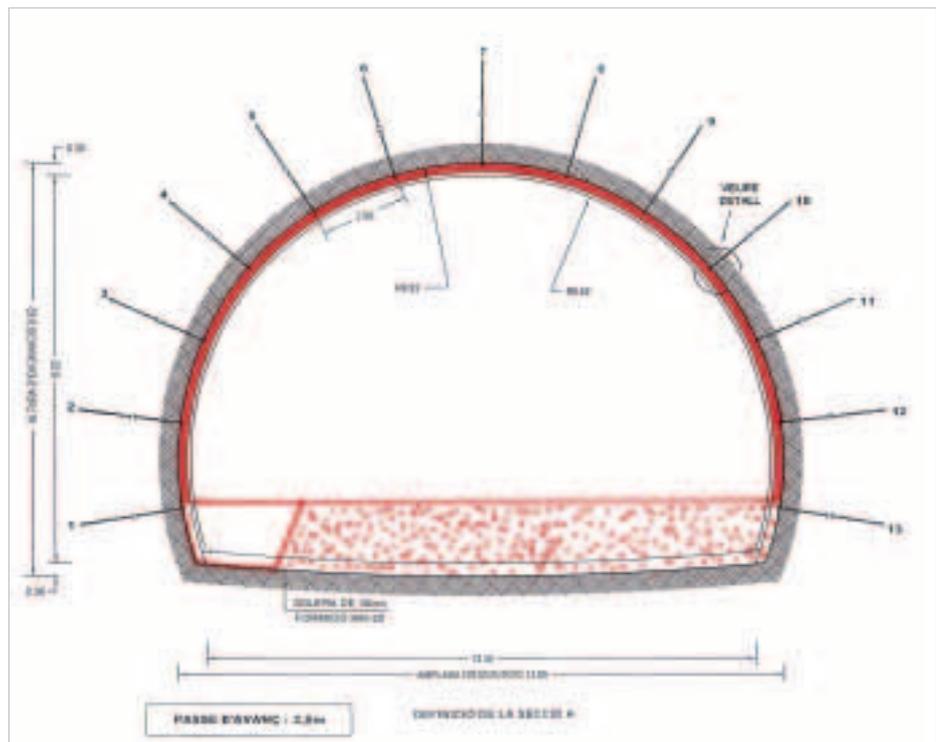
Según esta hipótesis, a pesar de que la excavación se había definido a sección completa, se dejó sin excavar el terreno de la solera en un espesor considerable, sin tener la precaución de, al menos en los bordes de la misma, rebajar hasta la cota de la base del arco de sostenimiento para poder ejecutarlo en todo su desarrollo.

Así, de haberse ejecutado la excavación sin llegar a completarse el sostenimiento del arco hasta su base y de haberse ejecutado la excavación de la solera en una gran longitud (cuando la excavación del túnel se ejecutaba en pasajes de 1,50 metros), se habría podido descalzar el arco del sostenimiento. O dicho de otra forma, en toda la longitud de la supuesta excavación de la solera, el arco que resiste los empujes del terreno habría perdido uno de sus apoyos, quedado el terreno, por tanto, sin este sostenimiento.

Croquis explicativo de la situación que podría haberse producido en la cola de maniobra.

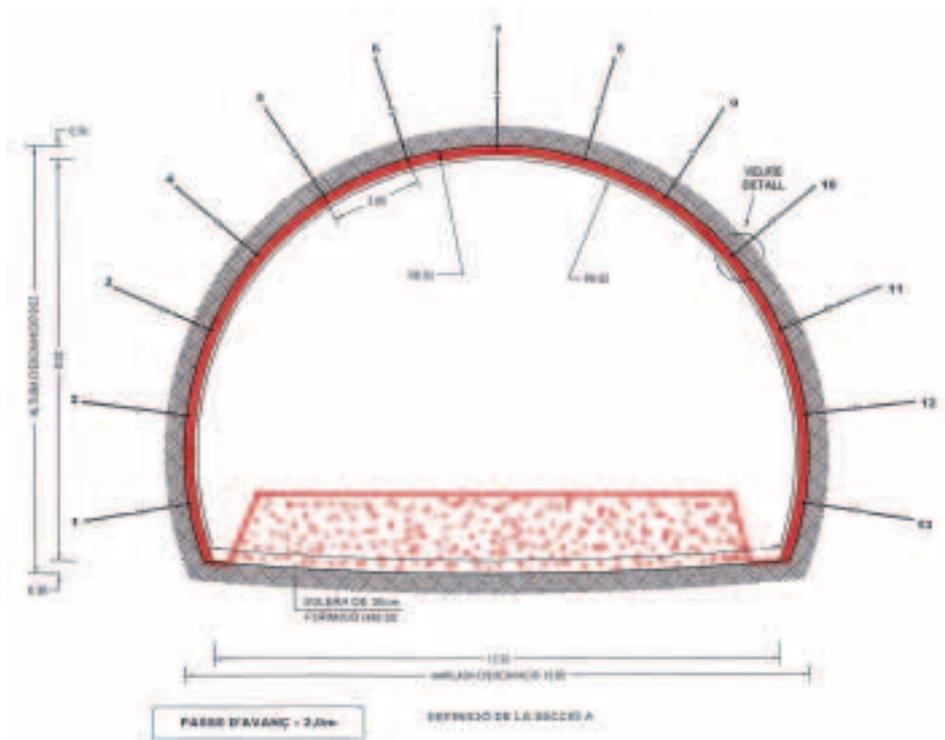
Croquis que refleja la solución correcta (ejecución del sostenimiento hasta la base del arco).

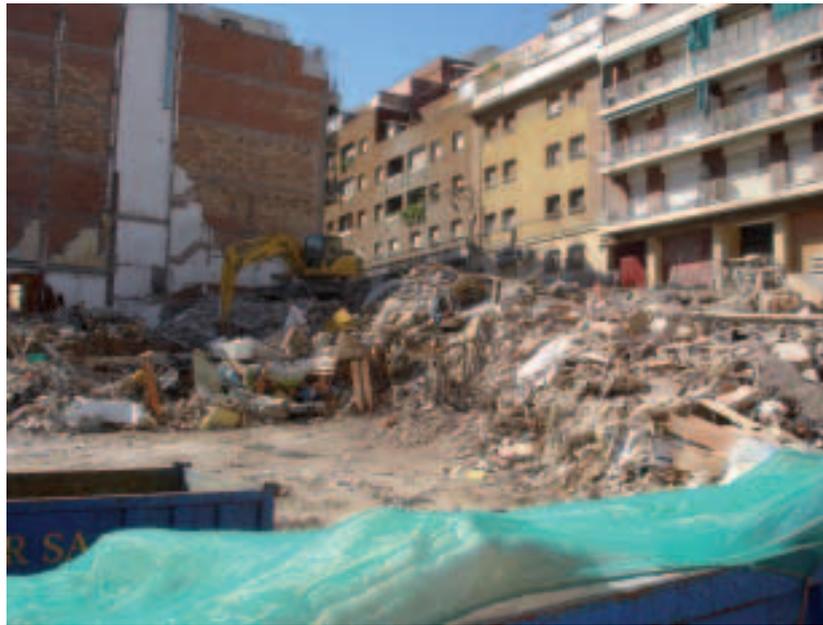
Vista de la zona en que se manifestó el colapso, tras las demoliciones de los edificios declarados en ruina.

EL COLAPSO DEL TERRENO PROVOCÓ EL DERRUMBAMIENTO DE UN EDIFICIO Y LA DESESTABILIZACIÓN DE OTROS CUATRO MÁS, QUE TUVIERON QUE SER FINALMENTE DEMOLIDOS

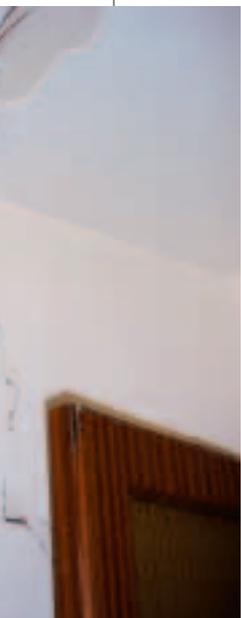
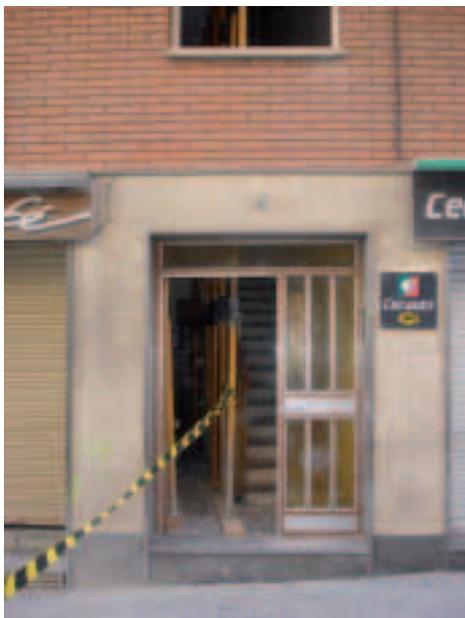
- Los edificios del perímetro desalojado sufrieron daños en diverso grado, motivados principalmente por asentamientos asociados a la descompresión del terreno originada por el socavón. Así, los edificios más próximos al socavón debieron ser apuntalados y sufrieron importantes daños estructurales, que obligaron en muchos casos

Apuntalamientos y agrietamientos de edificios próximos al socavón.

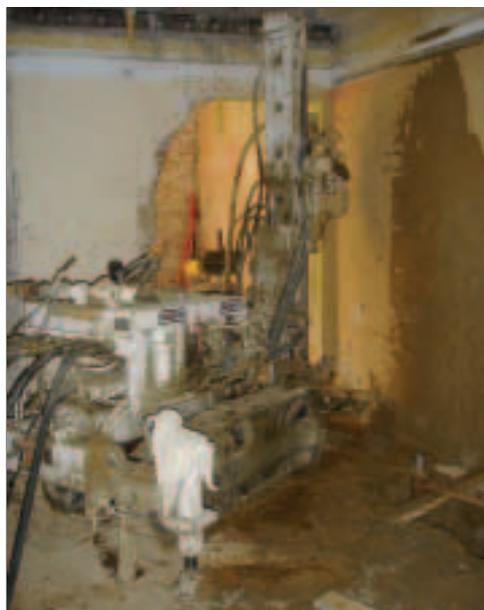
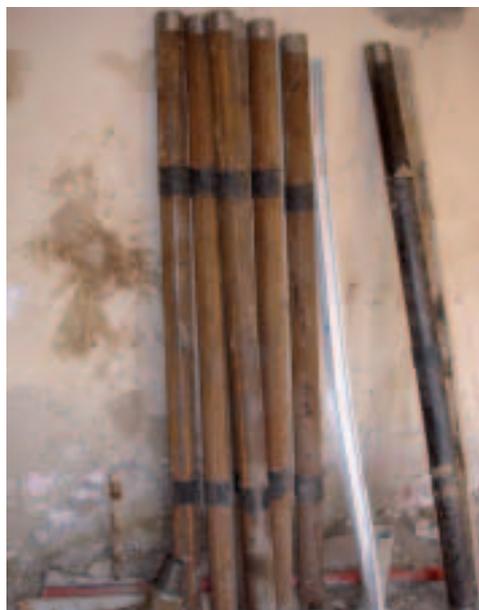
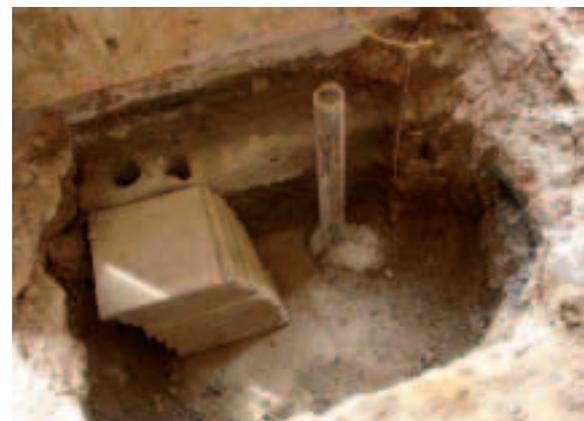
Fotografías de las labores de micropilotaje y recalce de las cimentaciones de los edificios de la Zona Amarilla.

a recalzar sus cimentaciones mediante micropilotes y a efectuar refuerzos estructurales. Los edificios más alejados del socavón sufrieron fisuración y agrietamiento en diverso grado, principalmente en tabiquería, solados, alicatados, falsos techos, etc., sin que llegasen a manifestarse problemas estructurales.

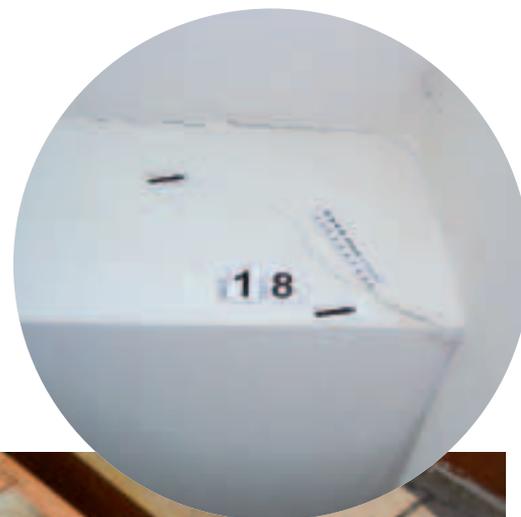
Proceso de inspección de las viviendas afectadas.
