MES: Agosto (II)  
AÑO: 1993

## BOLETIN TECNICO - INFORMATIVO

### REPARACION DE ABOLLADURAS EN PANELES DE ALUMINIO

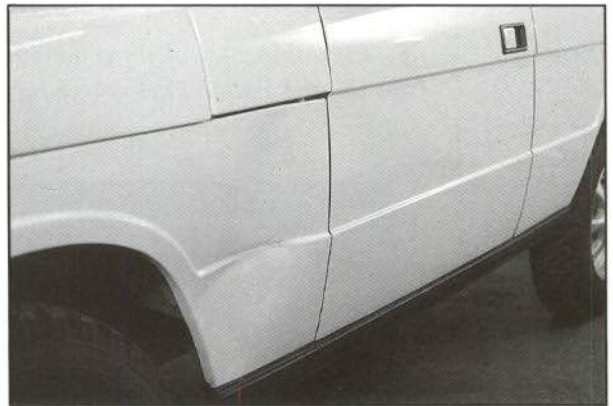
### 1. Abolladura con estiramiento.

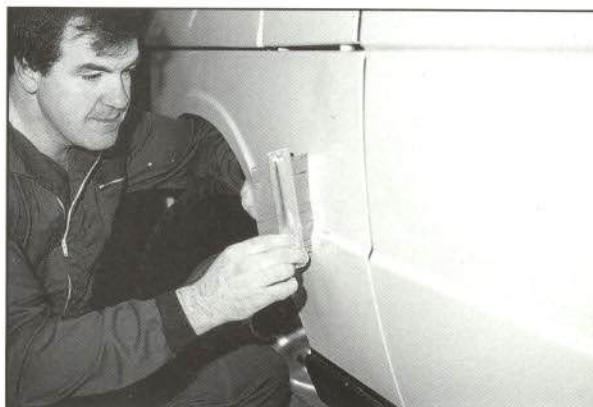
5. Comprobación del estiramiento sufrido mediante el peine de perfiles.

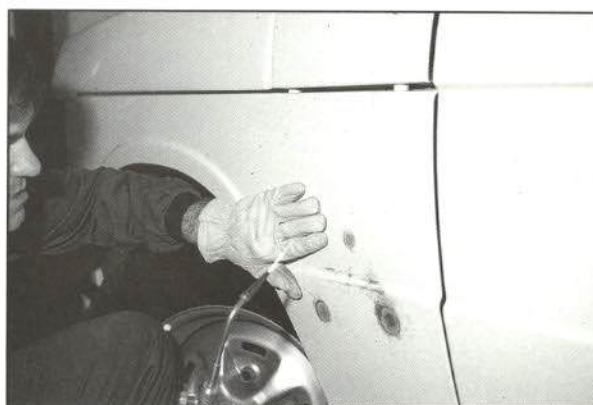
6. Detección con la mano de las zonas sobreestimadas para la aplicación del tratamiento térmico.

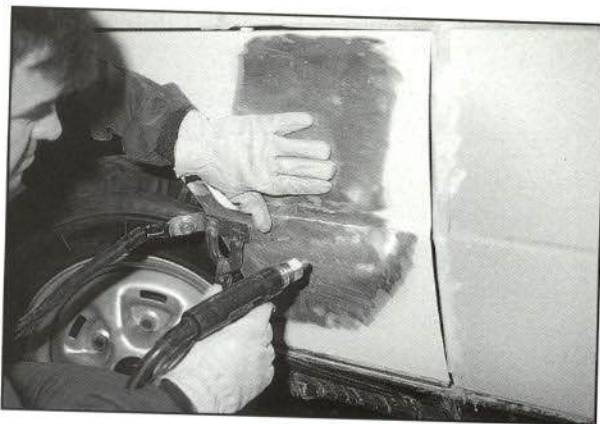
11. Detección con la mano de pequeñas deformaciones puntuales para su posterior resolución.

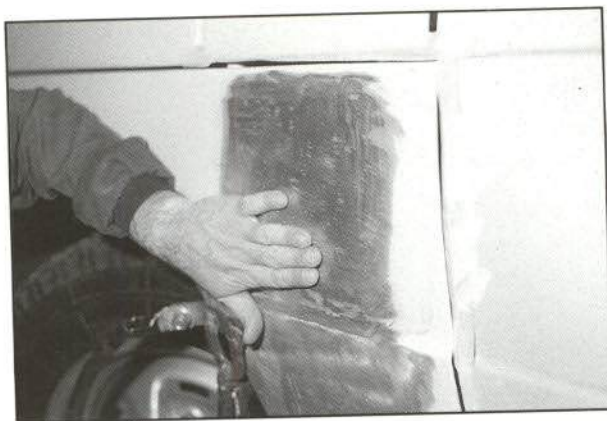
15. Comprobación del estado del panel.

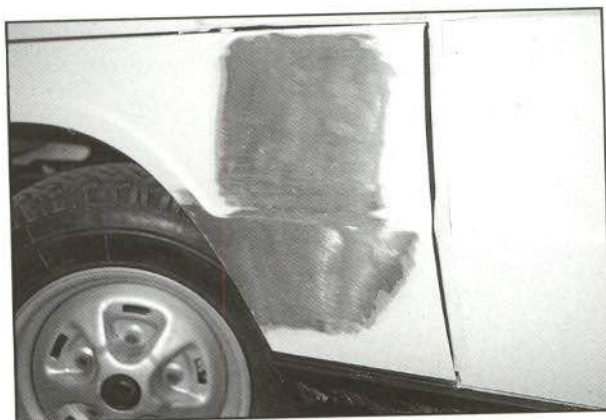
16. Aspecto final de la reparación en el área de chapa.
