Reparación de la rejilla frontal del Renault 19 - Mod. 92

Debido a la naturaleza de la rejilla frontal del Renault 19, fabricada a base de poliéster insaturado, reforzado con un 20 por 100 de fibra de vidrio (UP-GF 20), su reparación ha de realizarse con productos específicos y siguiendo un método apropiado.

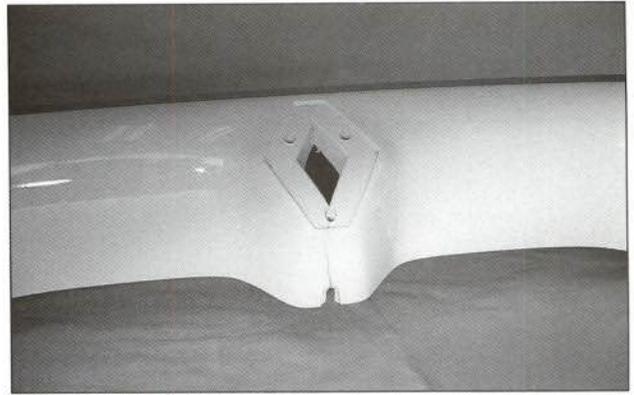
1. La rotura está localizada en la parte central, donde va colocado el anagrama. Para su reparación han de darse los siguientes pasos:
