Reparación de paragolpes del Ford Mondeo

CESVIMAP ha elaborado un método de reparación para recuperar estos paragolpes, cuando se han desprendido sus anclajes.

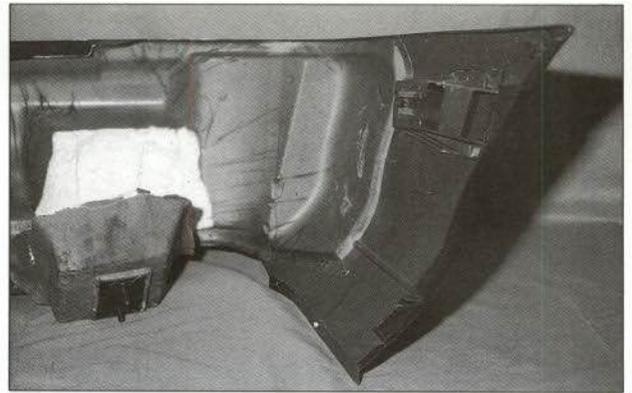
1. El soporte interno del paragolpes está suelto por rotura del poliuretano expandido. La reparación es rápida y sencilla siempre que la pieza metálica o soporte no esté deformada, ni muy deteriorada la espuma.

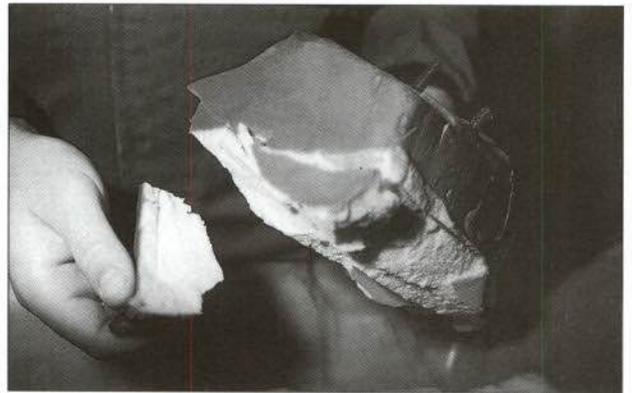
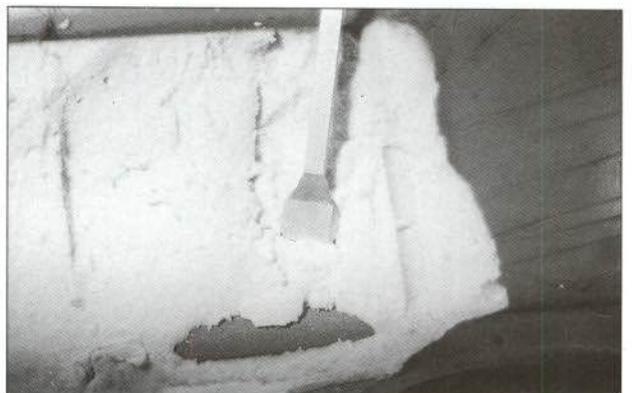
Un factor importante a tener en cuenta es que el poliuretano se degrada bajo la acción de los rayos ultravioleta del sol. Si la zona a reparar ha sido atacada, será preciso eliminar superficialmente la espuma degradada.

2. La eliminación de restos y trozos de poliuretano dañados o sueltos, tanto en la parte afectada como en el paragolpes, garantiza una buena adherencia.
