# REPARACIÓN DE AUTOBUSES

### Reparación de un impacto frontolateral en un autobús híbrido urbano

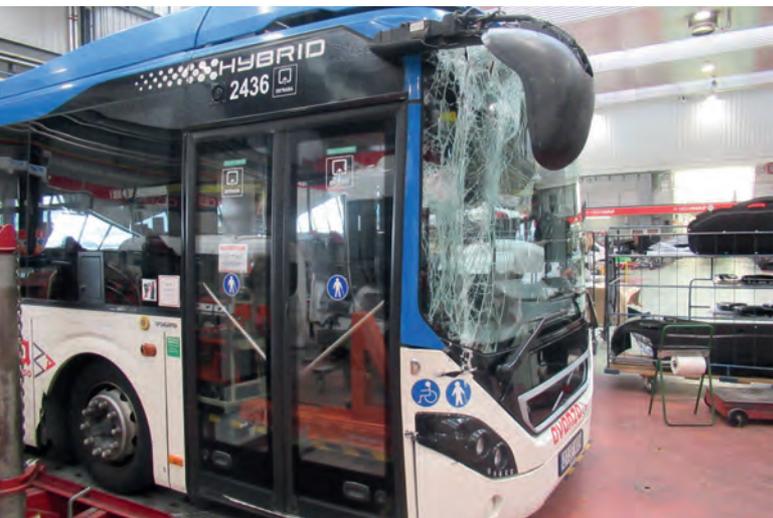
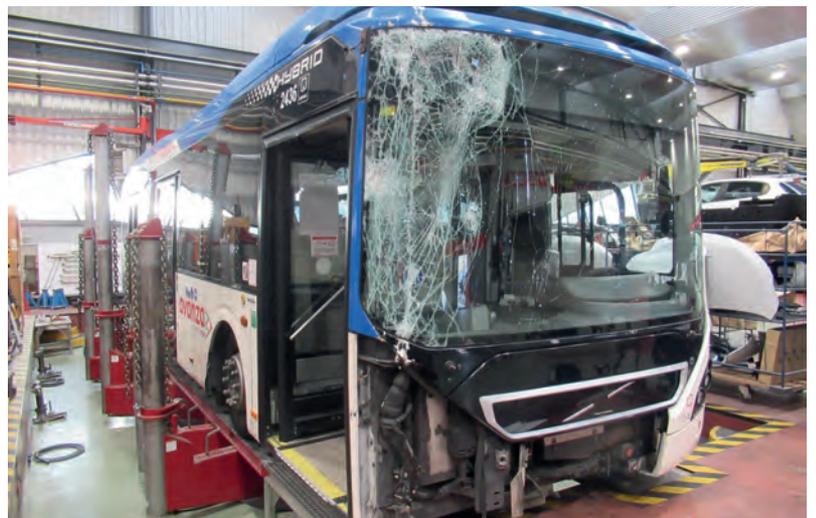
Vayamos a un caso práctico: un vehículo que ha sufrido un **impacto frontal en su lado derecho**. Posteriormente se rozó por todo su lateral derecho. Entre los principales daños frontales que presenta se han roto la punta del paragolpes derecha, el alojamiento de los faros, el marco de luna -en su parte superior como inferior, bajo el parabrisas-, el parabrisas y el espejo retrovisor. En el costado derecho se ha deformado el pilar delantero, desplazando ligeramente al salpicadero junto a su armazón, se ha roto el panel del pase de rueda delantero, algunos pilotos de posición e intermitencias, mandos de apertura exterior-

Daños en la carrocería y desmontaje de las piezas necesarias

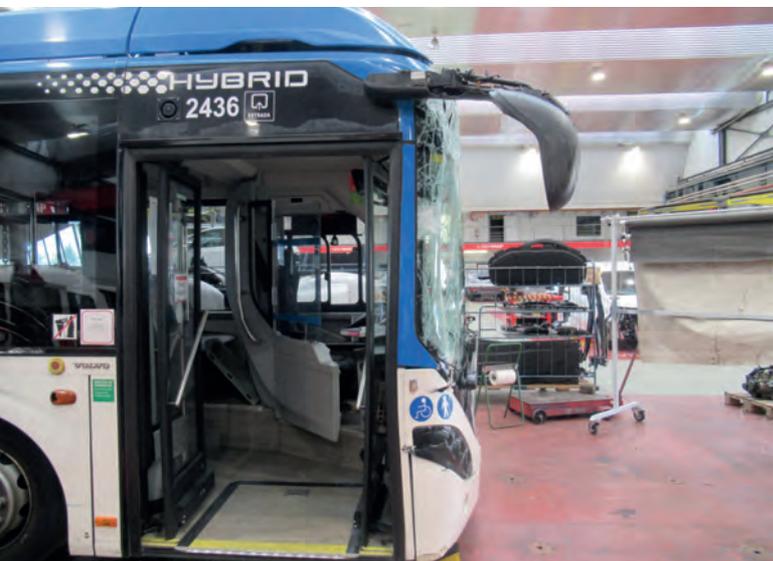
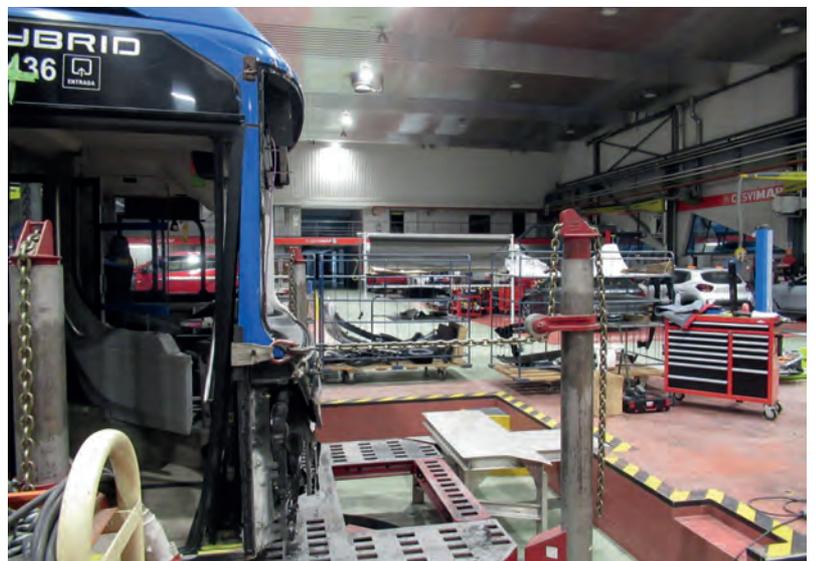
Daño en el pilar delantero derecho y estiraje

En el daño que afectaba al pilar delantero era necesaria su reparación mediante **estiraje en bancada**. En CESVIMAP **no teníamos las cotas** del hueco de puerta delantera de pasajeros, así que tomamos referencias en un autobús igual, de la misma compañía. Las reparaciones en bancada de este tipo de vehículos quedan limitadas a daños de localización puntual, ya que nos hallamos ante un autobús sin chasis, en el que toda su estructura está construida con perfilaría de acero de diferentes dimensiones y resistencias. Por ello, es prácticamente imposible reparar un gran daño en la estructura, que afecte a un elevado número de perfiles. Esta tracción podríamos haberla realizado con

Anclamos el autobús a modo de contratiro por su parte trasera. Fue necesario desmontar el perfil reforzado de goma, cuya función es de marco de ajuste de las puertas (este marco está atornillado al perfil que debía de ser reparado). Colocamos una torre de tracción frontal, y realizamos reiterados tiros, midiendo las cotas entre ellos hasta alcanzar la deseada. Como referencia, disponíamos de la ubicación del salpicadero, regresado a su posición de origen.

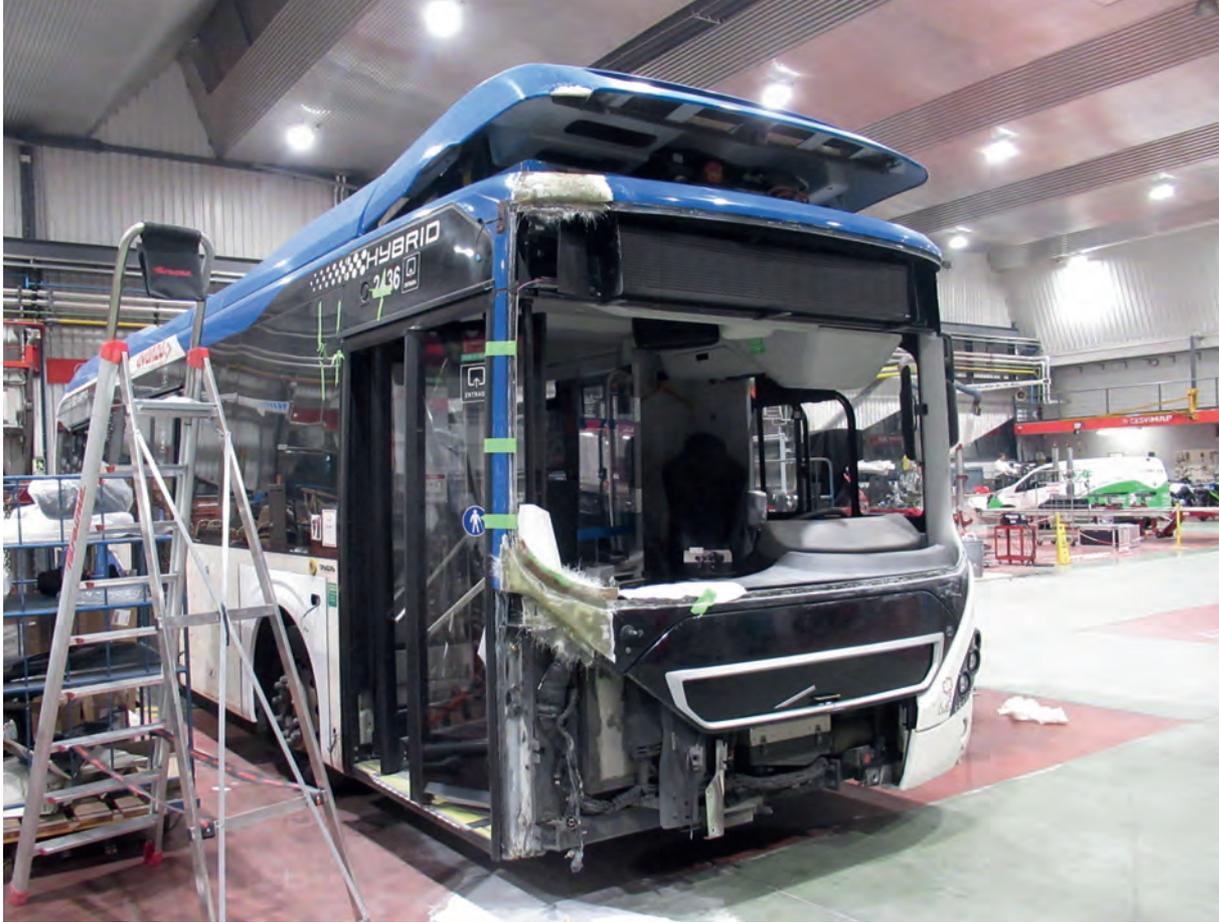
Proceso de reparación

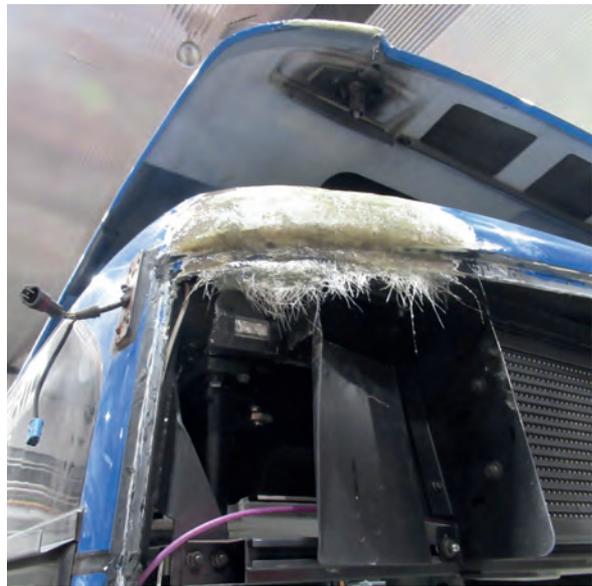
Reparación con resina de poliéster y fibra de vidrio

A continuación, comenzamos a reparar los daños superiores e inferiores del marco parabrisas, una coraza realizada en resina de poliéster y fibra de vidrio. También acometimos una pequeña reparación en la trampilla delantera del techo, con el daño sobre el marco en su parte superior.

La reparación de daños en elementos de **resina de poliéster y fibra de vidrio** requieren, lo primero, trabajar en una zona aislada del resto del taller. Además, el saneamiento y la limpieza de la zona afectada, hasta que puedan alternarse capas de resina de poliéster con capas cortadas de manta con filamentos de fibra de vidrio. Se ajustan a la zona a reparar. Repetimos este proceso hasta alcanzar el espesor deseado. Finalmente, eliminamos el material sobrante y aplicamos una masilla tapaporos, para ocultar los pequeños cráteres formados por alguna burbuja de aire. De esta forma, queda lista y concluida esta reparación.

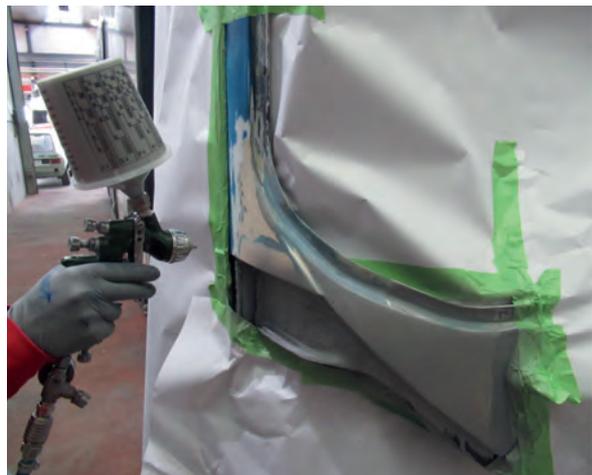
Pintado parcial de la carrocería

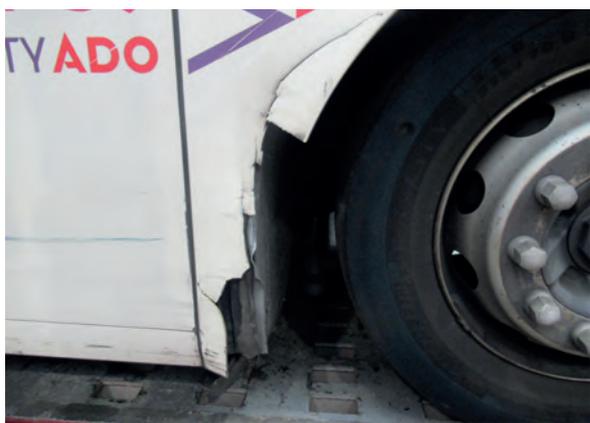
Rotura con falta de material en la trampilla del pase de rueda

Antes de pintarlo, aún quedaban algunas reparaciones y sustituciones por afrontar. Como la sustitución del panel del pase de rueda delantero derecho, que estaba roto y había perdido parte de su material. Este panel, de gran tamaño, está fabricado en resina de poliéster y fibra de vidrio. Se une a la estructura únicamente mediante adhesivo.

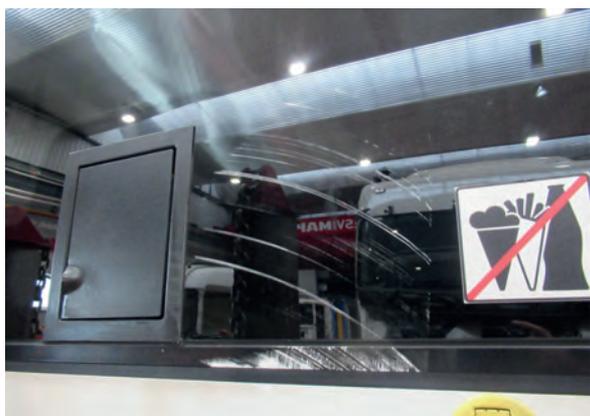
Arañazos en las lunas laterales

Respecto al resto de los daños, había arañazos por todo el lateral que también afectaban a alguna de las lunas. La zona de chapa se resolvería en el proceso de pintado; las lunas, puliendo los arañazos.
