PROYECTO DE MEJORA DE LA SEGURIDAD VIAL EN EL POLÍGONO INDUSTRIAL CAMPOLLANO (ALBACETE)

Abril 2004

Proyecto de mejora de la Seguridad Vial en el Polígono Industrial Campollano
(Albacete)

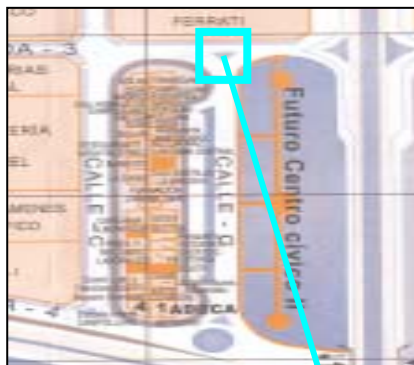
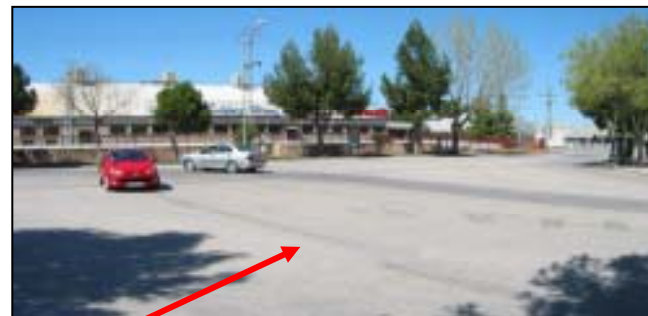
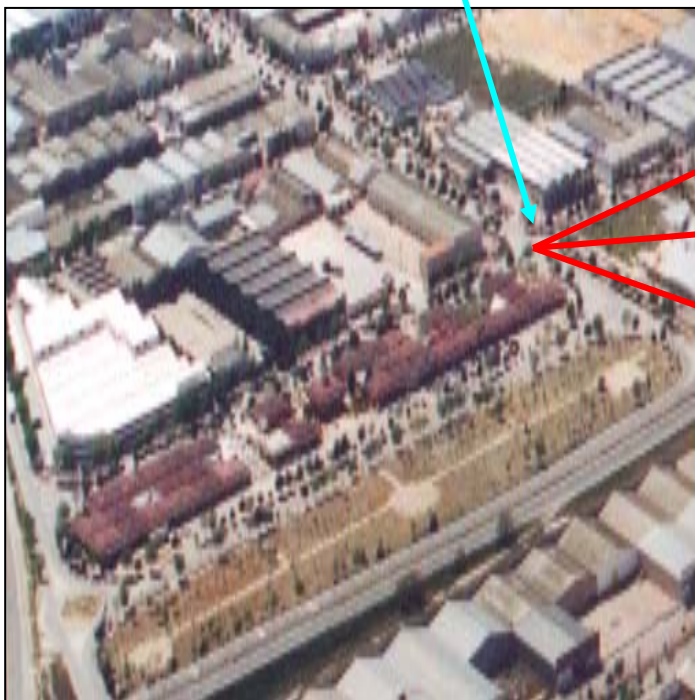
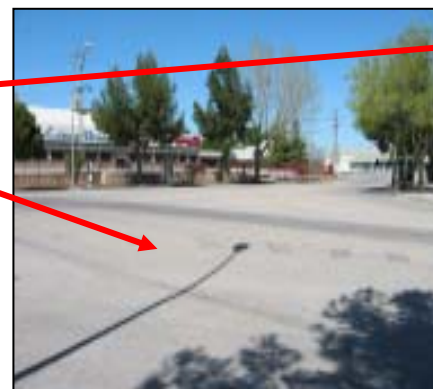
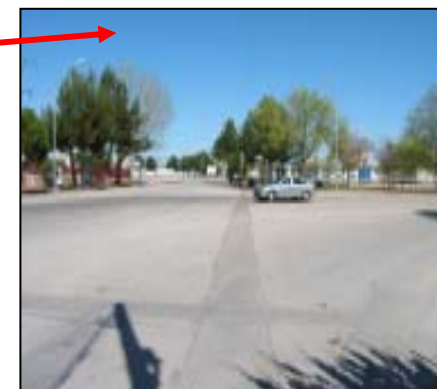
INTERSECCIÓN DE LA CALLE G CON LA AVENIDA 3

Se trata de una intersección en “T” con todos los movimientos permitidos en la que han desaparecido las marcas viales por el paso continuo de vehículos pesados. Se encuentra situada en la ZONA SUR del polígono, muy próxima a un acceso de la CN-301.

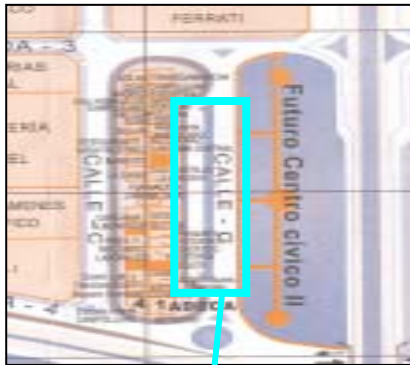
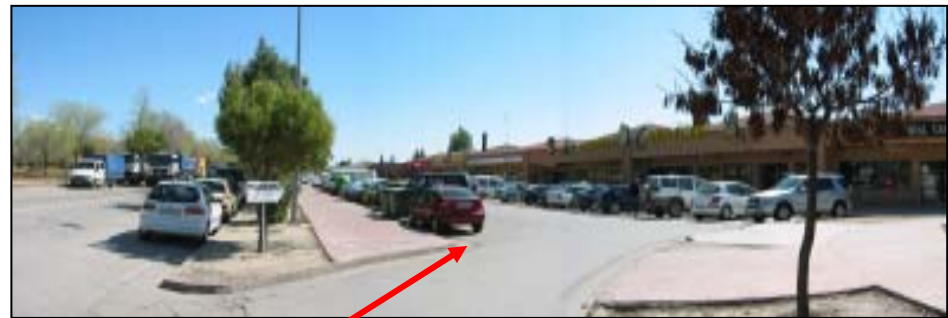
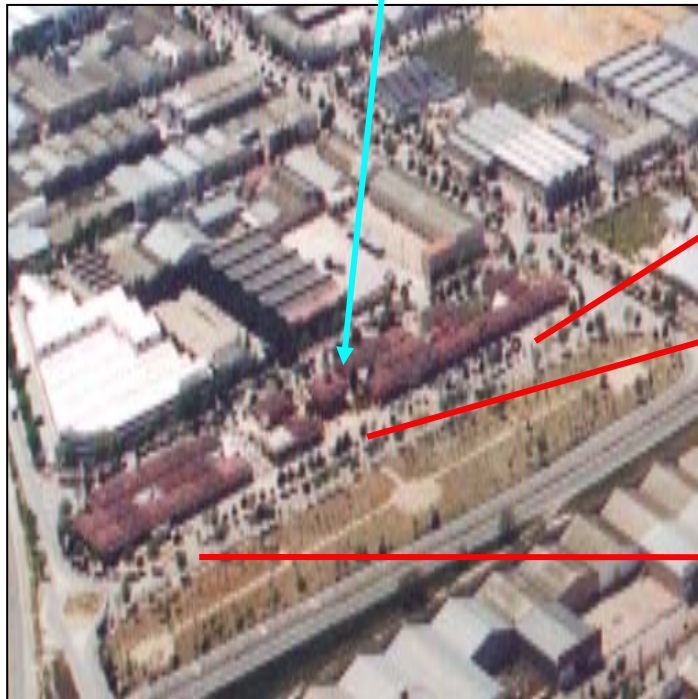
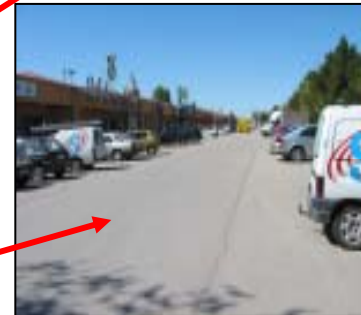
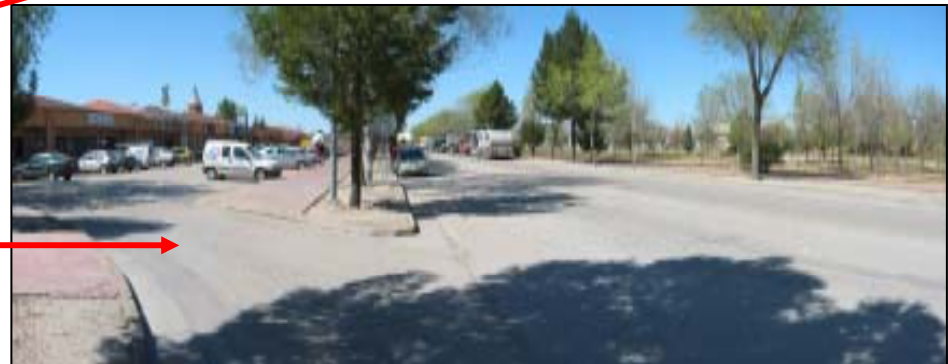
ZONA APARCAMIENTOS PRÓXIMA A ADECA

Una de las zonas más frecuentadas por los trabajadores del polígono debido a los bancos, restaurantes, etc, ubicados en sus proximidades.

La zona de aparcamientos tiene doble sentido de circulación, posee dos entradas por las que los vehículos entran y salen cuya anchura sólo permite el paso de un vehículo.

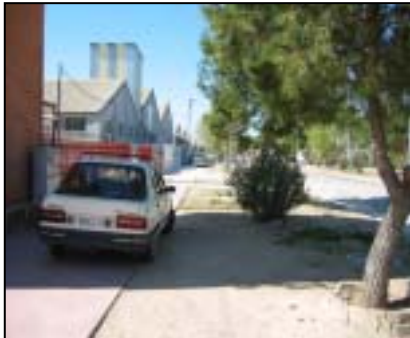
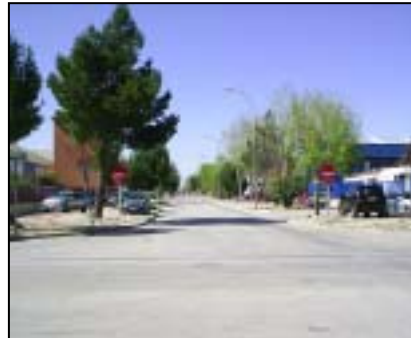
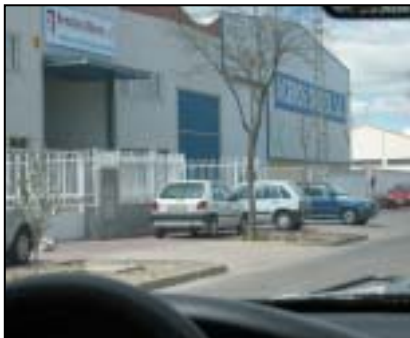
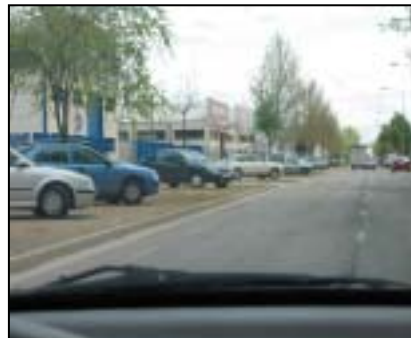
En las siguientes fotografías podemos observar vehículos invadiendo las aceras y obstaculizando la visibilidad en los cruces.

*Aparcamiento indiscriminado en el interior del Polígono Industrial
Campollano.*

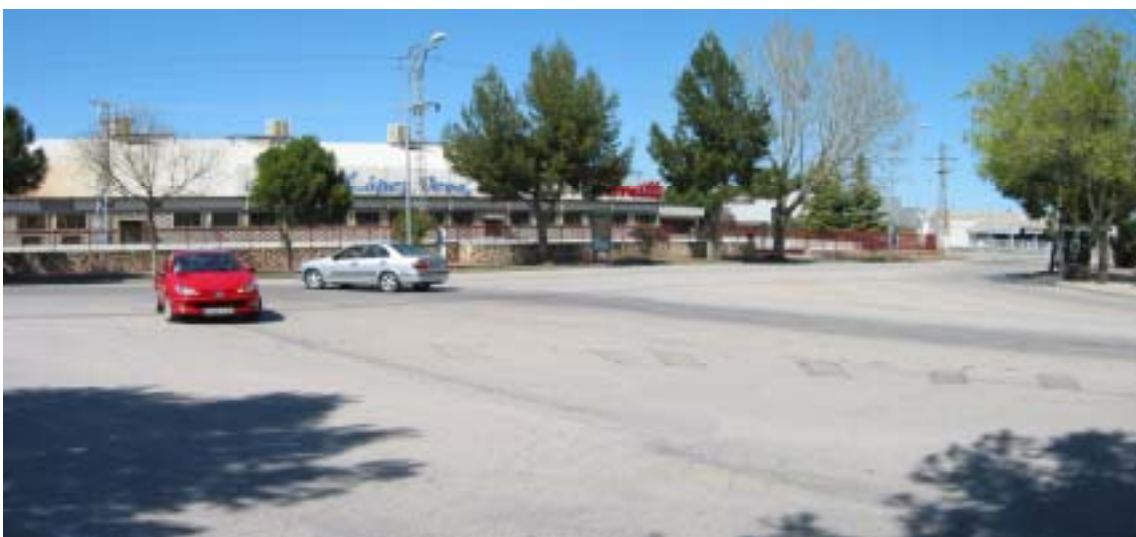
- Intersección en T.
- Demasiados movimientos permitidos.
- Conflictos entre vehículos debido a la falta de regulación.
- Marcas viales en deficiente estado de conservación → Indefinición de los posibles movimientos.

Situación actual de la intersección

- Una rotonda similar a la ubicada en el cruce de la calle G con la Avenida 4, muy próximas entre sí → homogeneidad de las medidas.
- Isletas deflectoras que obliguen a los vehículos a entrar en la rotonda trazando una trayectoria circular.
- Es una medida complementaria para el rediseño de los aparcamientos próximos a Adeca.
- Señalización informativa adecuada.

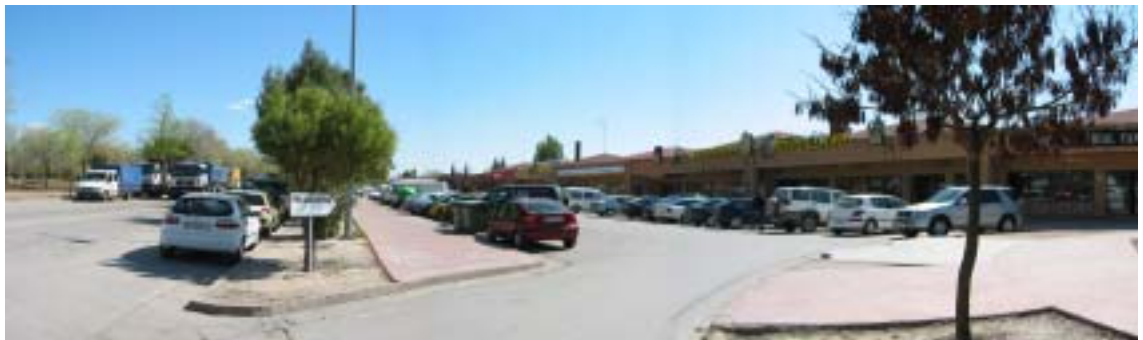
- Dos accesos utilizados indistintamente como entrada y salida.
- Demasiados movimientos permitidos.
- Conflictos frecuentes entre vehículos, consecuencia del elevado número de movimientos permitidos.
- Doble sentido de circulación en el interior del aparcamiento.
- Marcas viales en deficiente estado de conservación.
- Una intersección (Calle G con Avenida 3) no regulada debido al mal estado de conservación de la señalización horizontal.

Vista panorámica del acceso próximo al Banco Popular.

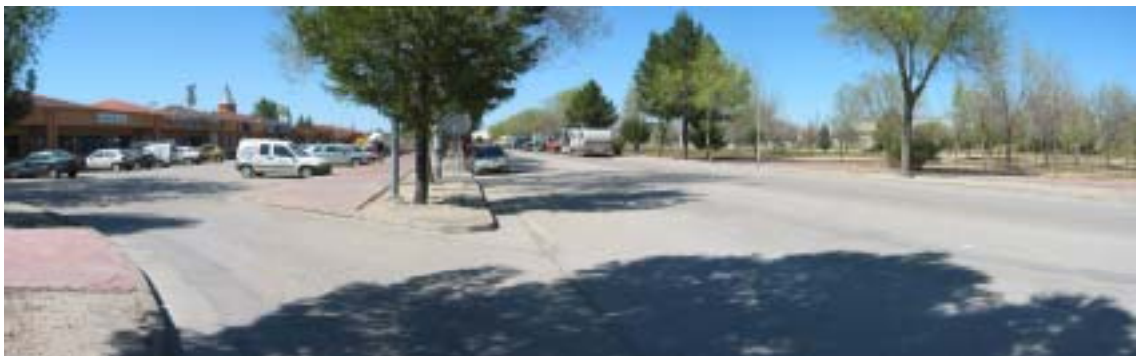
Vista panorámica del acceso próximo a ADECA.

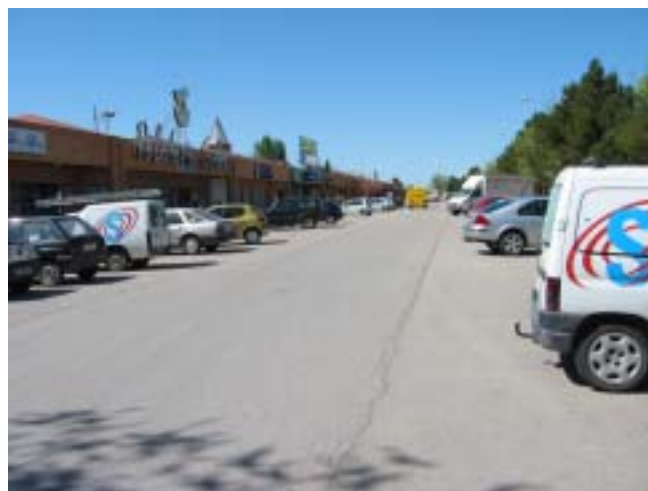
Vista de la zona de aparcamiento estudiada.

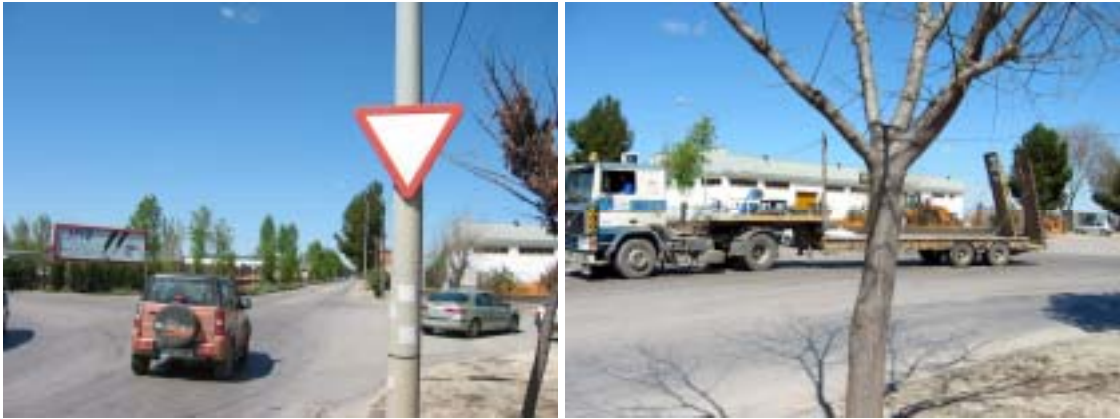
Calle Autovía

- Demasiados movimientos permitidos.
- Conflictos frecuentes entre vehículos, consecuencia del elevado número de movimientos permitidos.
- Marcas viales en deficiente estado de conservación.
- % de vehículos pesados representativo (12,4%).
- Los vehículos que acceden al cruce desde la calle Autovía realizan la parada del “Ceda el Paso” en el centro de la intersección, obstaculizando el paso a los que quieren girar a la izquierda.
- Uno de los accesos al cruce (Avenida 4) se encuentra cortado, teniendo una longitud de unos 40 metros.

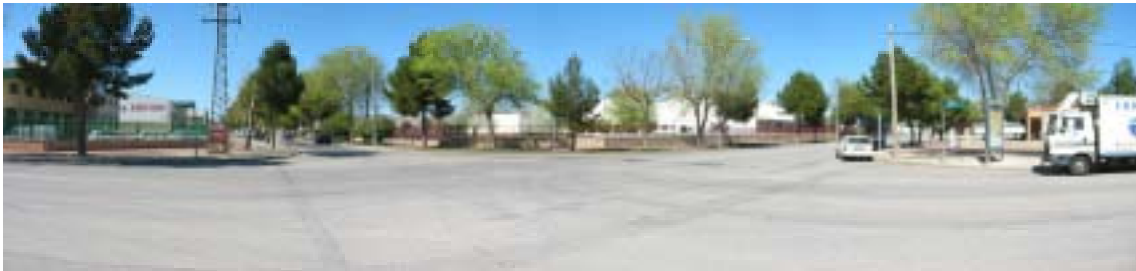
- Ausencia de regulación.
- Demasiados movimientos permitidos.
- Conflictos frecuentes entre vehículos, consecuencia del elevado número de movimientos permitidos.
- Ausencia de marcas viales.
- % de vehículos pesados representativo.
- Señalización informativa oculta por la vegetación.

Vista panorámica de la intersección de la calle C con la Avenida 3.

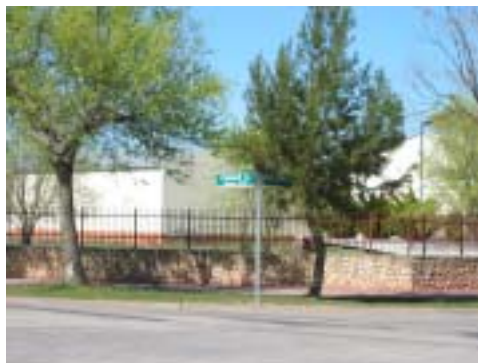
Señalización informativa oculta por la vegetación.

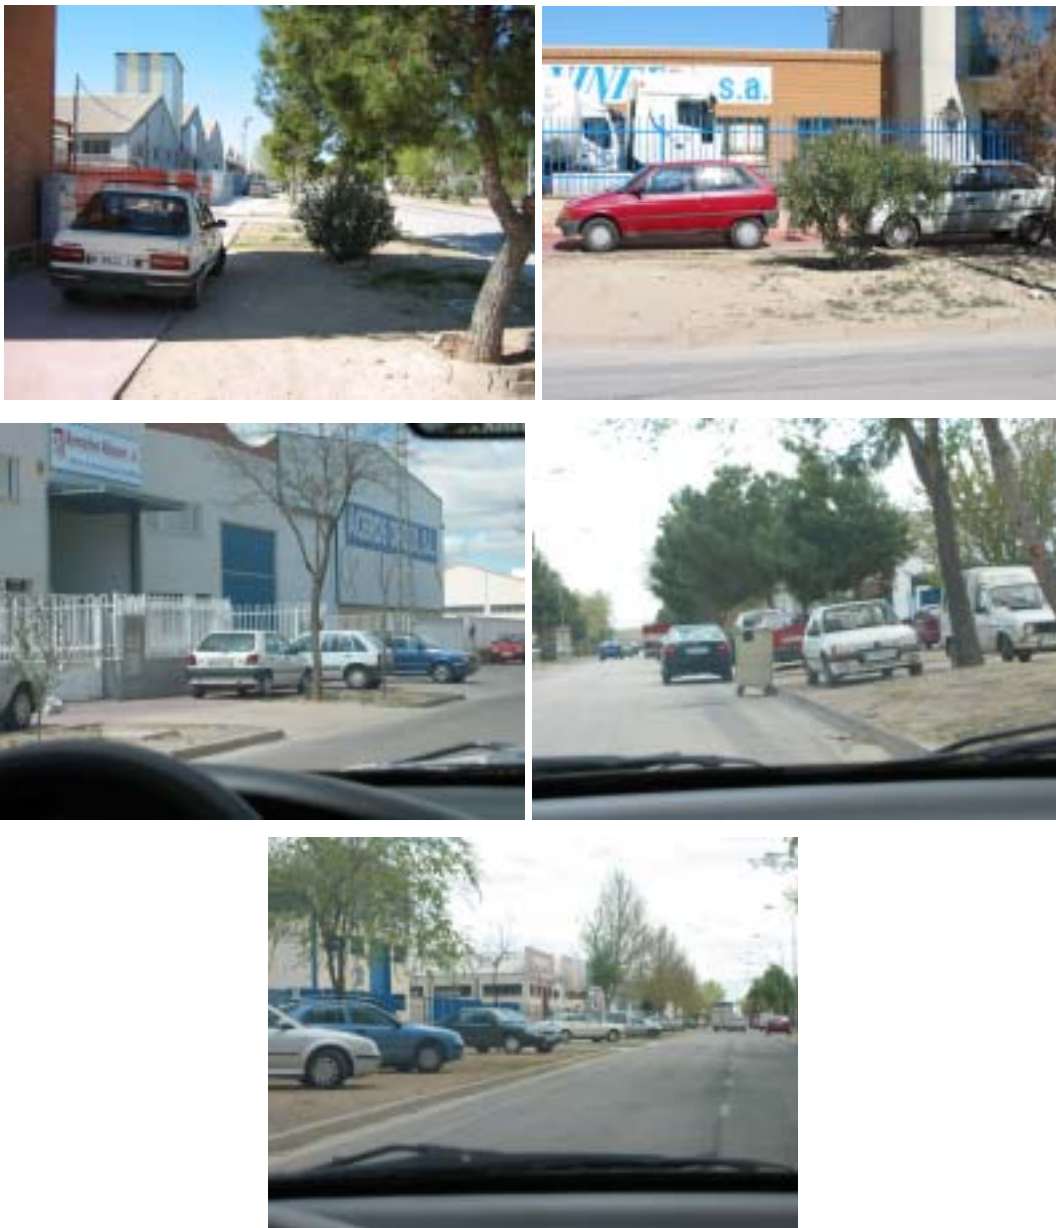
Debido a la ausencia de una regulación adecuada del aparcamiento, los usuarios estacionan sus vehículos invadiendo las aceras peatonales, así como en las esquinas de las intersecciones, obstaculizando la visibilidad a los conductores que acceden a los cruces. En las siguientes fotografías vemos algunos ejemplos ilustrativos:

Ejemplos de aparcamiento indiscriminado en el interior del polígono.

La dotación de aparcamientos en batería a ambos lados de la calle es la solución más adecuada para evitar el aparcamiento indiscriminado en el interior del polígono:
