## EDIFICIO WINDSOR

# Seguridad y eficacia proceso de demolición

*La Torre Windsor de Madrid, construida entre los años 1974 y 1979 fue pasto de las llamas en un voraz incendio ocurrido en febrero del año 2005. Este artículo describe los procedimientos y técnicas empleados para llevar a cabo su ejemplar demolición.*

JOSÉ LUIS CANO MUÑOZ  
JOSÉ ANTONIO GARCÍA MIGUEL  
ORTIZ CONSTRUCCIONES Y PROYECTOS

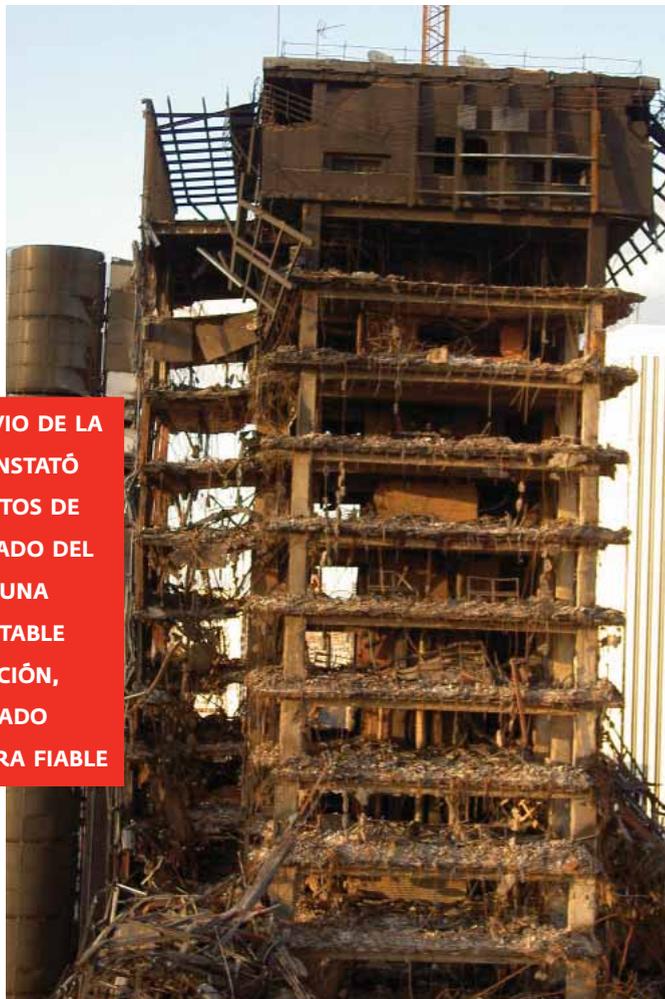
**EL ANÁLISIS PREVIO DE LA ESTRUCTURA CONSTATÓ QUE LOS ELEMENTOS DE HORMIGÓN ARMADO DEL EDIFICIO TENÍAN UNA SEGURIDAD ACEPTABLE PARA LA DEMOLICIÓN, AUNQUE EL FORJADO RETICULAR NO ERA FIABLE**

Del análisis previo de la estructura se dedujo que los elementos de hormigón armado (núcleo central, pilares, ábacos y plantas técnicas) contaban con coeficientes de seguridad aceptables para los trabajos de demolición, mientras que el forjado reticular no era fiable, ya que los nervios formaban una estructura de alambres, colgada de los ábacos.

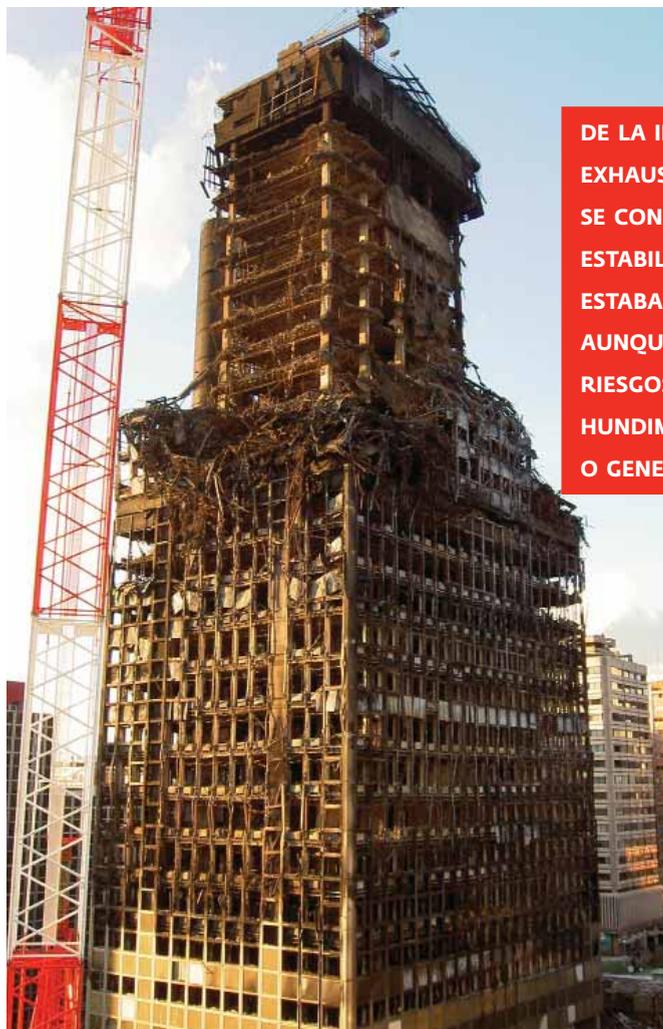
DE LA INSPECCIÓN EXHAUSTIVA DEL EDIFICIO SE CONCLUYÓ QUE SU ESTABILIDAD GENERAL ESTABA GARANTIZADA, AUNQUE EXISTÍAN RIESGOS DE HUNDIMIENTOS LOCALES O GENERALES

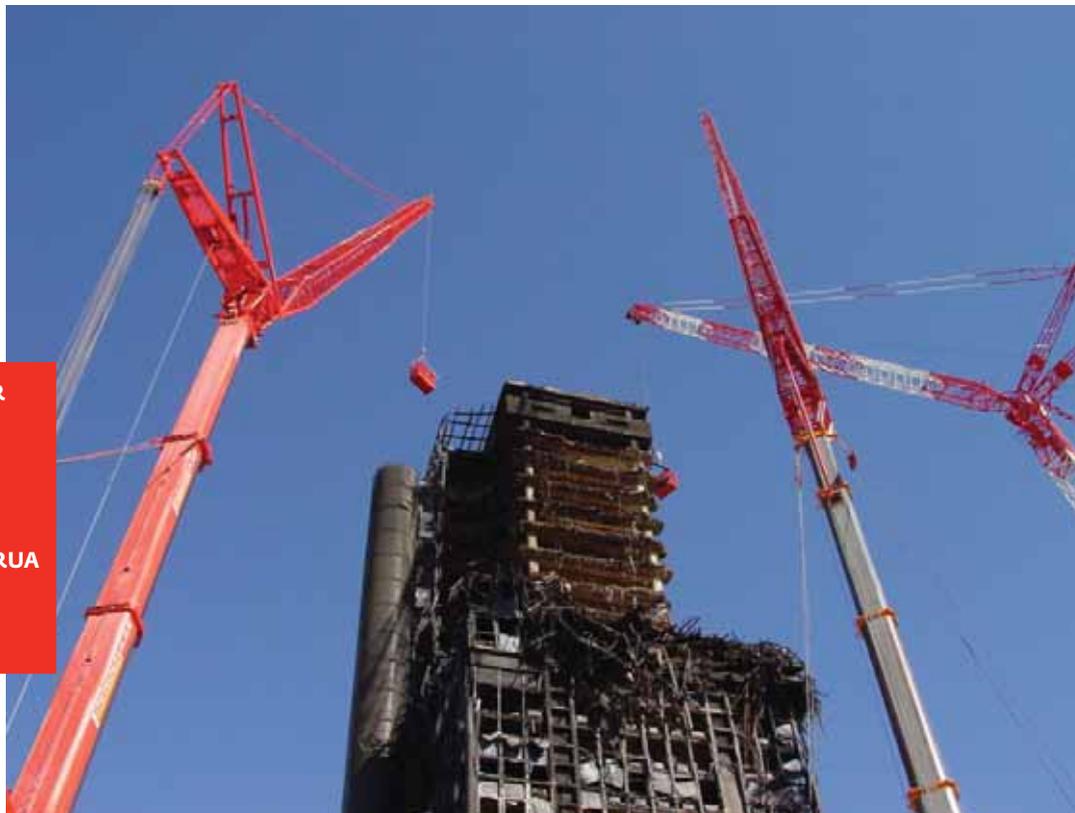
ANTES DE INICIAR  
LOS TRABAJOS  
PROPIOS DE  
DEMOLICIÓN, SE  
DESMONTÓ LA GRUA  
TORRE DE LA  
CUBIERTA

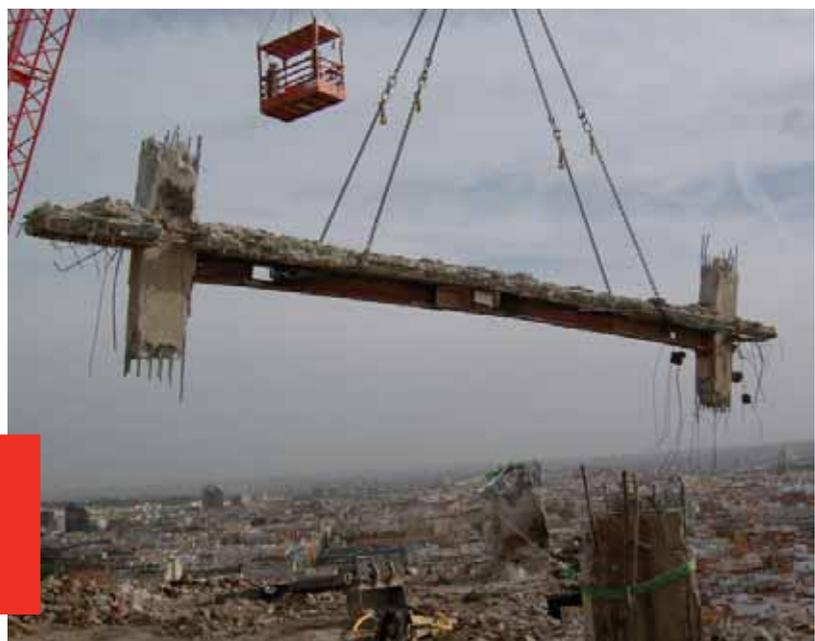
**EN ALGUNOS CASOS SE  
LLEGARON A EVACUAR  
FRACCIONES DE VIGA DE  
HASTA 70 TONELADAS**
