Peritación y reparación de daños en un Peugeot 106

# Evaluación del coste de reparación

En esta ocasión, vamos a aplicar este proceso a un caso real, para un Peugeot 106 Kid de 3 puertas.

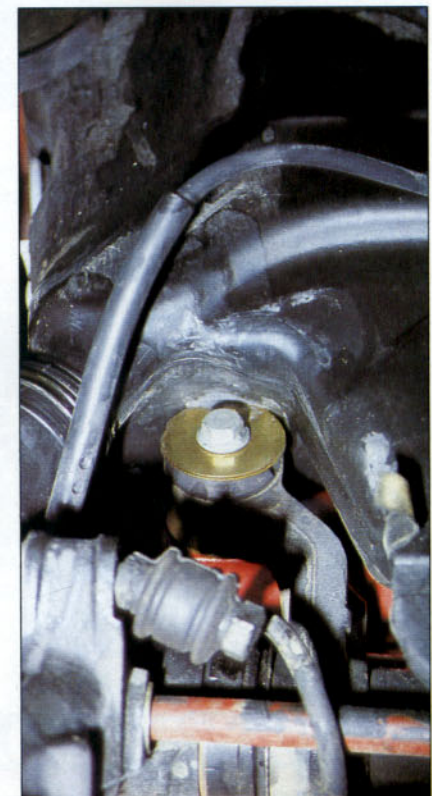
Detalle del depósito de combustible y fijación de amortiguador

Observando las ruedas traseras, se comprueba que todo el eje está desplazado hacia la izquierda; esto lo confirmaríamos observando el desplazamiento de los tornillos de fijación del eje. También constatamos que el eje trasero está presionando el depósito de combustible (de plástico), que no presenta daños aparentes ni pérdida de gasolina, sólo por el conducto de la boca de llenado de combustible. Si el depósito hubiera sido de chapa, con toda probabilidad presentaría abolladuras.

También el amortiguador trasero derecho está doblado y suelto de su anclaje al igual que sus tornillos de sujeción.

Tras el desmontaje de la mecánica, se comprueba que el depósito de combustible está rajado a la altura del anclaje de la mecánica trasera en su lado derecho y que falta un tope de goma de la suspensión derecha.

El vehículo precisa reparación en banca para cuadrar la zona trasera. Es necesario desmontar los conjuntos mecánicos traseros (eje, depósito y silencioso), ya que el anclaje derecho del eje trasero está desplazado.

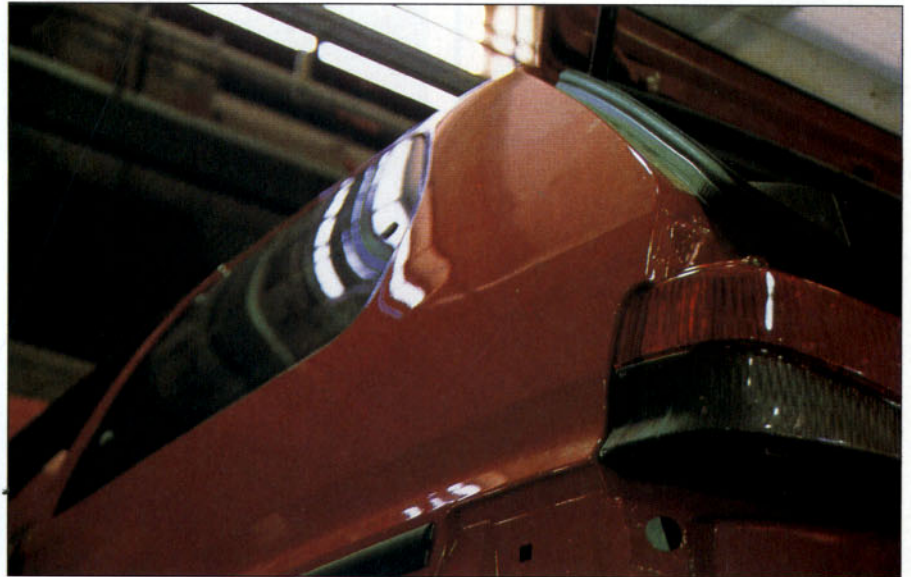
Todas las piezas que forman las actuales carrocerías autoportantes están diseñadas para deformarse y absorber energía ante un golpe, pero en ocasiones se puede transmitir a otras zonas del vehículo, y, en consecuencia, pueden resultar dañados elementos alejados del impacto. Esto se puede apreciar en el Peugeot, ya que toda la parte trasera del vehículo está desplazada hacia la derecha. Esto explicaría por qué aparece una "costilla" en la aleta trasera izquierda, que coincide en su recorrido con la unión de la aleta y del pase de rueda trasero izquierdo. También el techo

"Costillas" en la aleta trasera izquierda

Asimismo, en el pase de rueda trasero izquierdo también se aprecian pequeñas "aguas" como consecuencia de la transmisión del daño.

También, como consecuencia del estiraje, se ha eliminado la tensión que tenían la aleta trasera izquierda y el techo, no siendo necesaria su reparación ni su pintura. Igualmente, la travesía del piso de habitáculo ha recuperado su forma original.

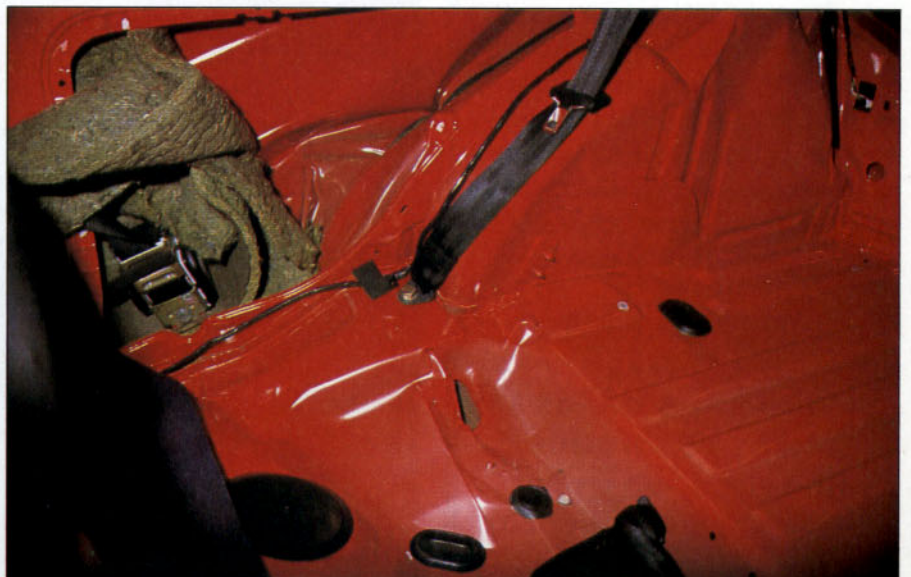
Daños en piso de habitáculo, pase de rueda y armazón de aleta

Se observa que el pase de rueda exterior derecho tiene arrugas. El interior del mismo lado tiene igualmente daños; así como el piso de maletero.

El piso de habitáculo, en su zona de asientos traseros, tiene arrugas en los taldros o agujeros practicados en él. También presenta daños en su unión con el armazón de la aleta, delatándolo el agrietamiento del sellador.

reparables, tanto técnica como económicamente. El tiempo de reparación para el piso de maletero y habitáculo, pase rueda interior y armazón de costado depende en gran medida del estiraje.

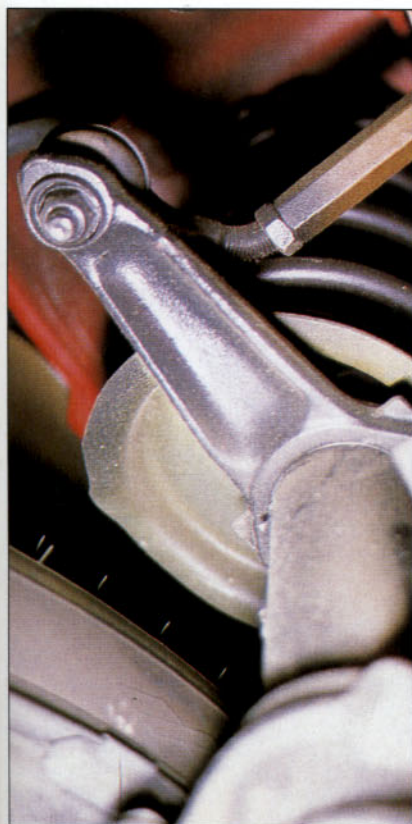
A la vista de estos datos y del croquis del parte de siniestro, se puede deducir que el Patrol embistió por detrás al Peugeot, golpeándolo de refilón y lanzándolo contra el guardarraíl central de la autopista, chocando la rueda delantera izquierda contra la protección y doblando la rótula de la dirección y como consecuencia ha quedado la rueda girada hacia la izquierda.

Detalle de la rótula de la dirección.

Igualmente, la rótula de la dirección izquierda está doblada, como consecuencia del impacto directo de la rueda con el guardarrail. Como, a su vez, el conductor presumiblemente e instintivamente ha sujetado el volante actuando como si estuviera bloqueado, todo el impulso que ha recibido el vehículo se ha concentrado en la rótula.

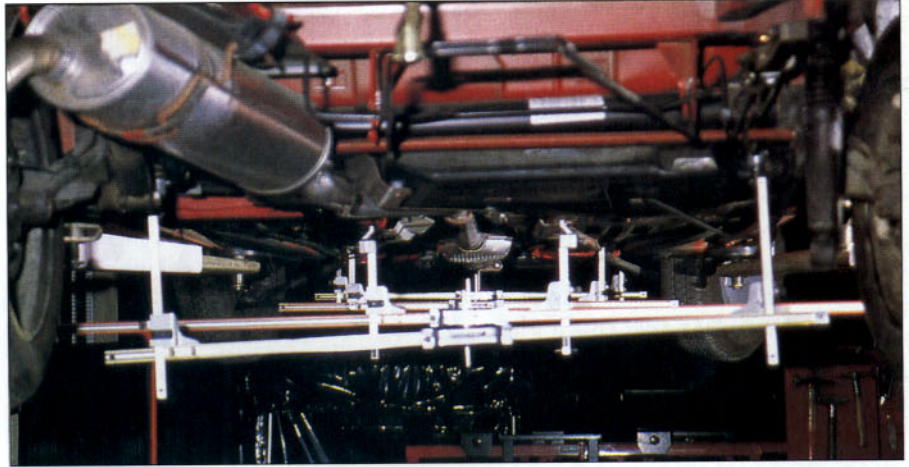
En la instantánea se aprecia el descuadre de la zona trasera

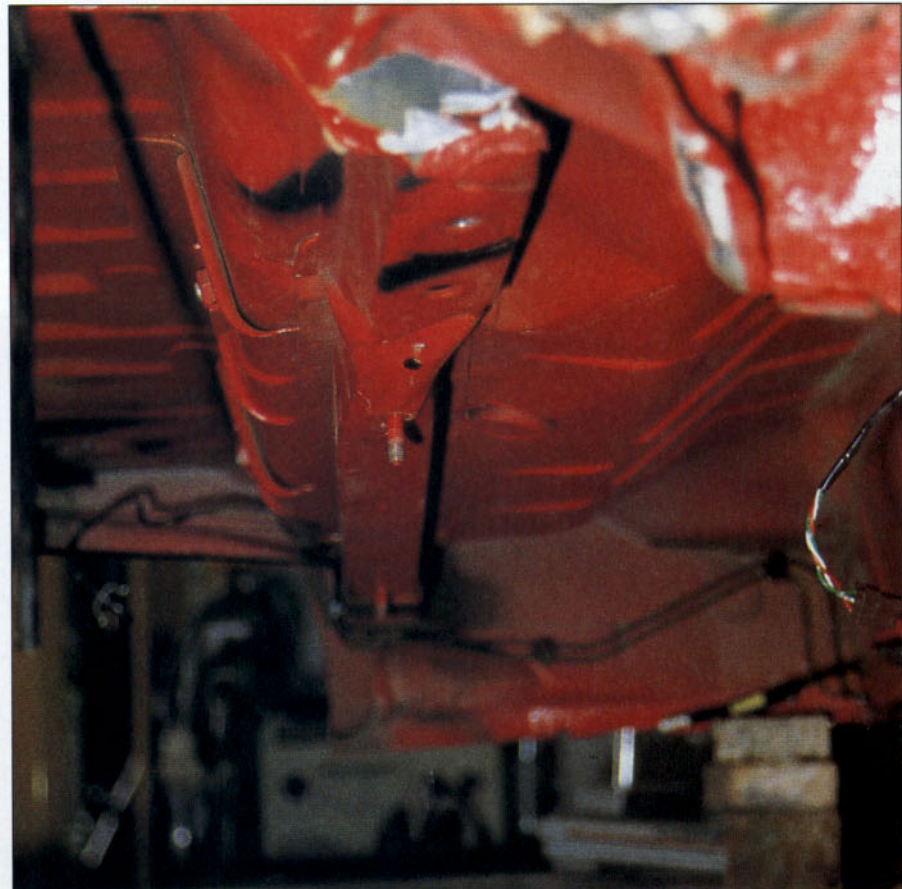
Detalle de la traviesa trasera del piso de habitáculo

Al desmontar el depósito, queda a la vista la travesía trasera del piso de habitáculo (donde apoya el eje trasero), compro-

bando que está muy dañada. Se comprueba también que no existe despiece individual de la misma, únicamente se comercializa esta pieza incluida dentro del conjunto del piso de maletero, por lo que sería económicamente costosa su sustitución. Esperaremos a conocer qué depara el estiraje sin descartar que, al ir totalmente cerrada, puede que sea necesario cortar el refuerzo y reparar separadamente.

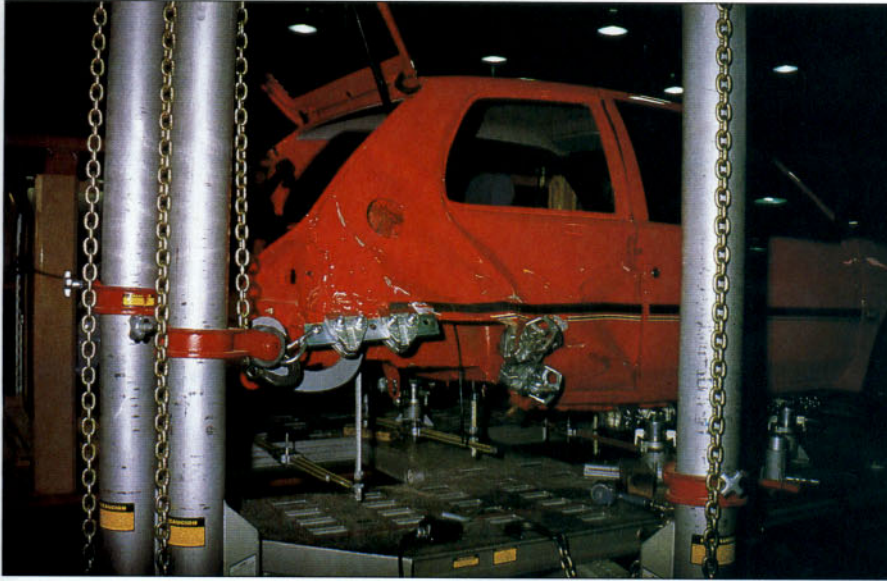
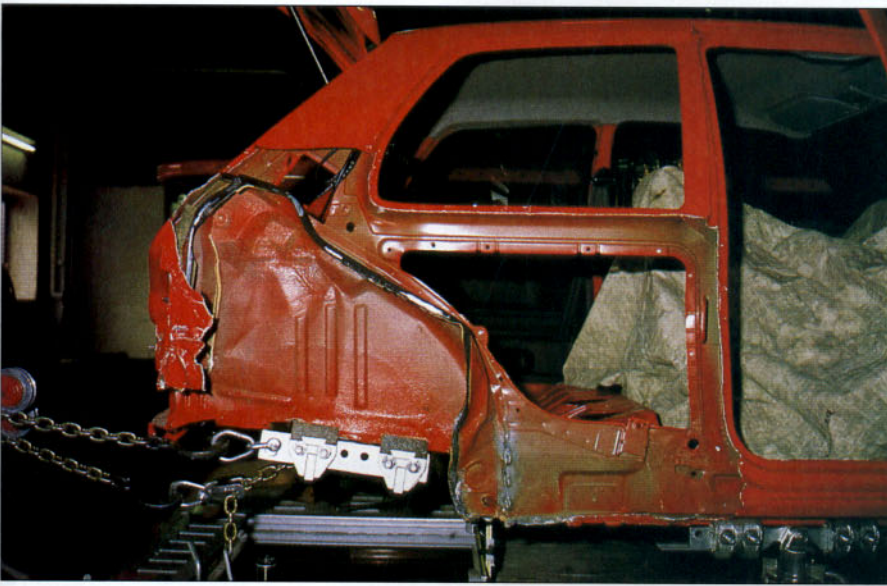
Proceso de estirar y cuadrar la carrocería

Comprobamos las cotas de la carrocería en la bancada, observando que las regletas están alineadas correctamente, así como los pivotes centrales de las mismas; esto último nos indica que el vehículo ha recuperado su eje longitudinal. Para estar más seguros de que el vehículo está en cotas, se monta sobre la misma bancada el eje trasero, comprobando que ancla perfectamente en sus puntos de amarre. No obstante se observa que el brazo trasero derecho está girado.

Después del estiraje se comprueba que se debe sustituir el alojamiento del piloto derecho y la travesía del faldón trasero en sección, sólo su extremo derecho.

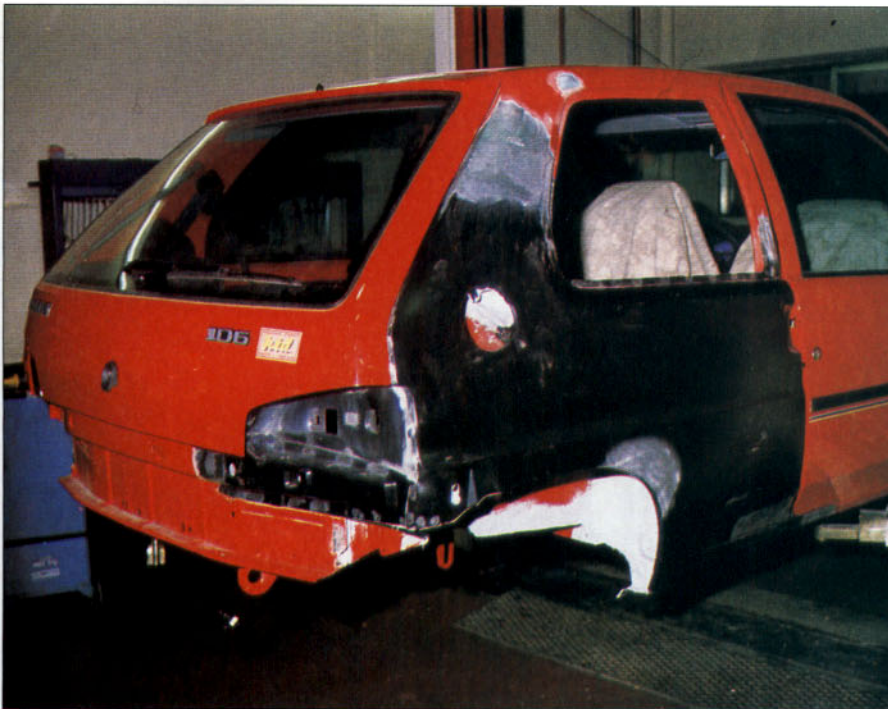
Proceso de reparación del vehículo

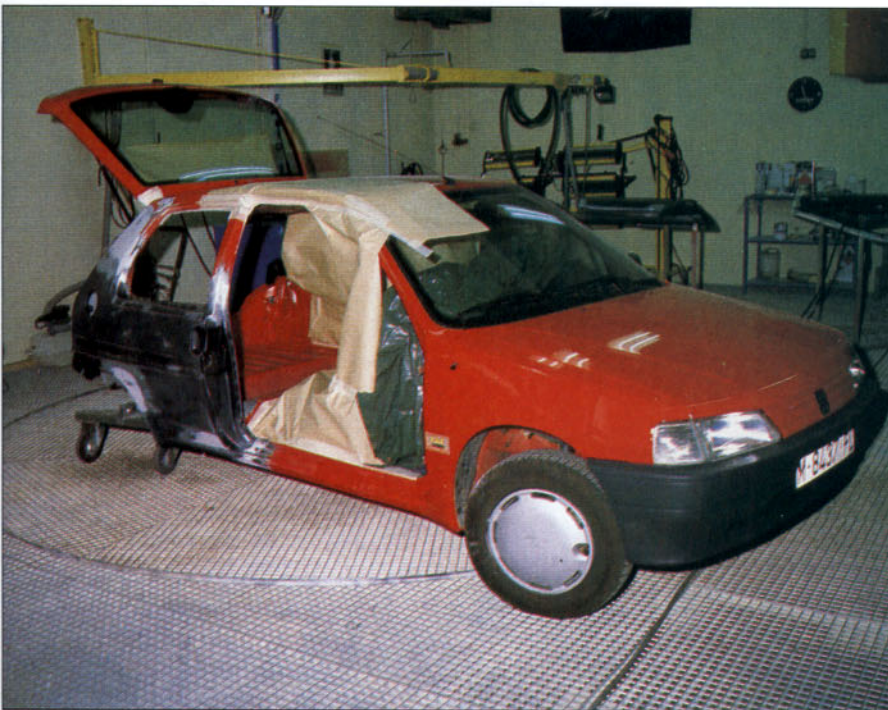
Proceso de pintado del vehículo

Una vez finalizado el proceso de chapa se procederá al pintado del vehículo, indicándose en la peritación las piezas que se pintan, con su nivel de daño.
