Reparación del portón de aluminio del Rover Discovery

El conocimiento de técnicas y métodos de reparación apropiados puede permitir la recuperación de piezas de aluminio que, de otra forma, serían sustituidas sistemáticamente

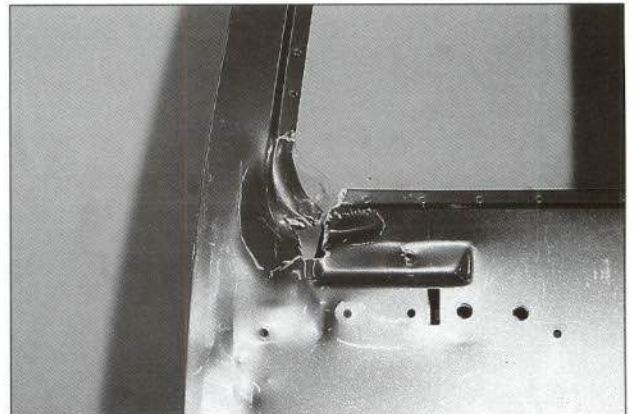
2.1. Detalle de los daños que presenta el portón.

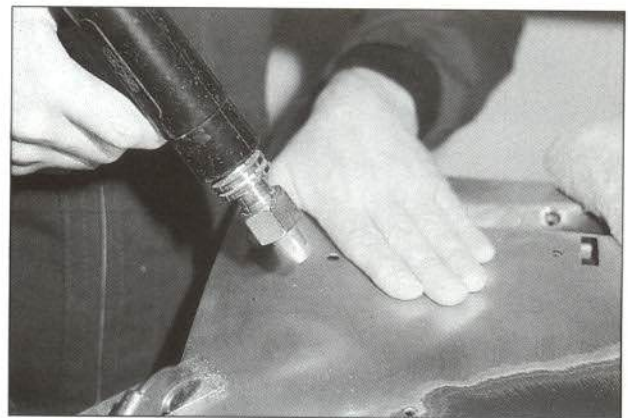
2.14. Detección de las deformaciones residuales y zonas sobreestiradas para corregirlas posteriormente.

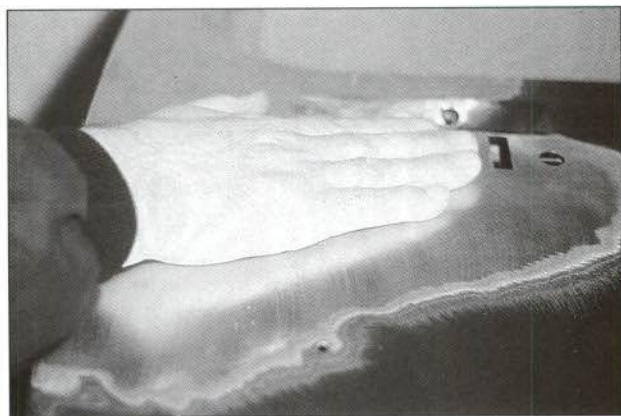
2.18. Comprobación del estado del panel.

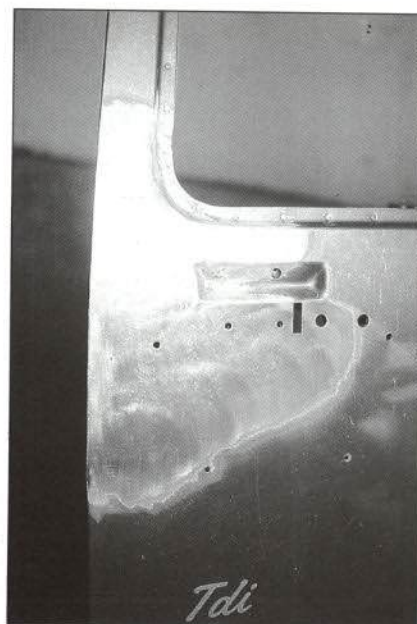
2.19. Aspecto final de la reparación.
