JOAQUÍN FLAÑO CONTRERAS Y
JAVIER SÁEZ DE IBARRA
SERMAP

Incendio

en las instalaciones del mayor fabricante

español de motores y generadores eléctricos

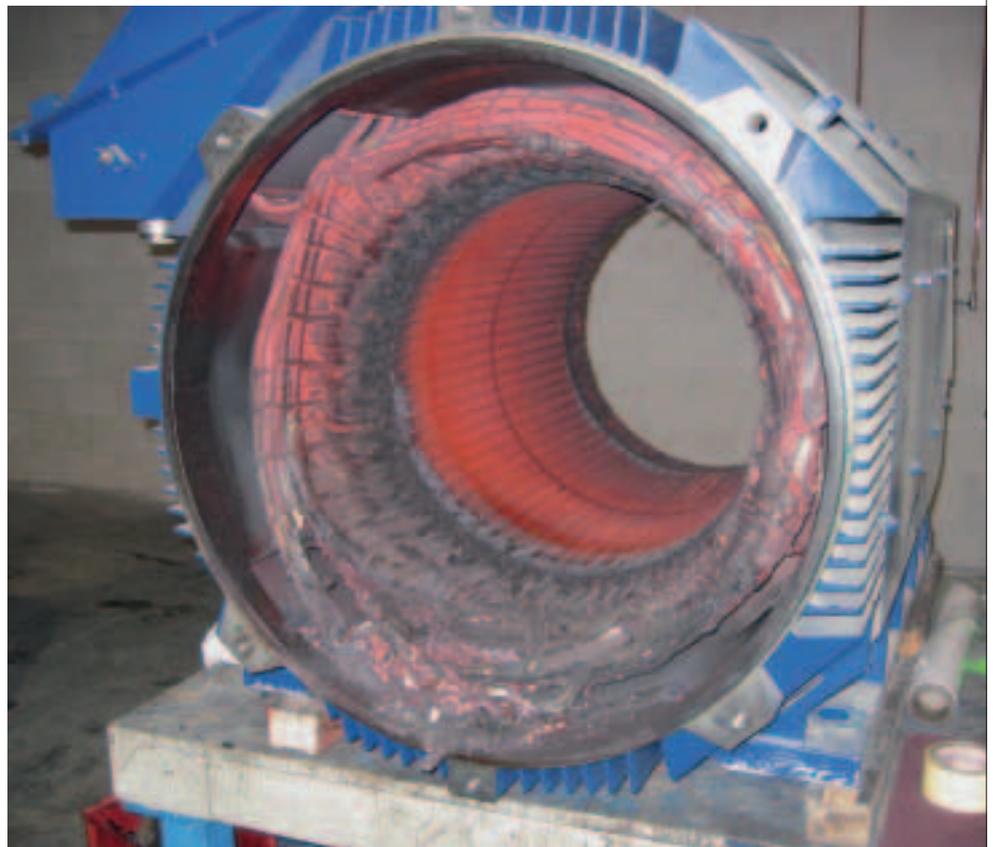
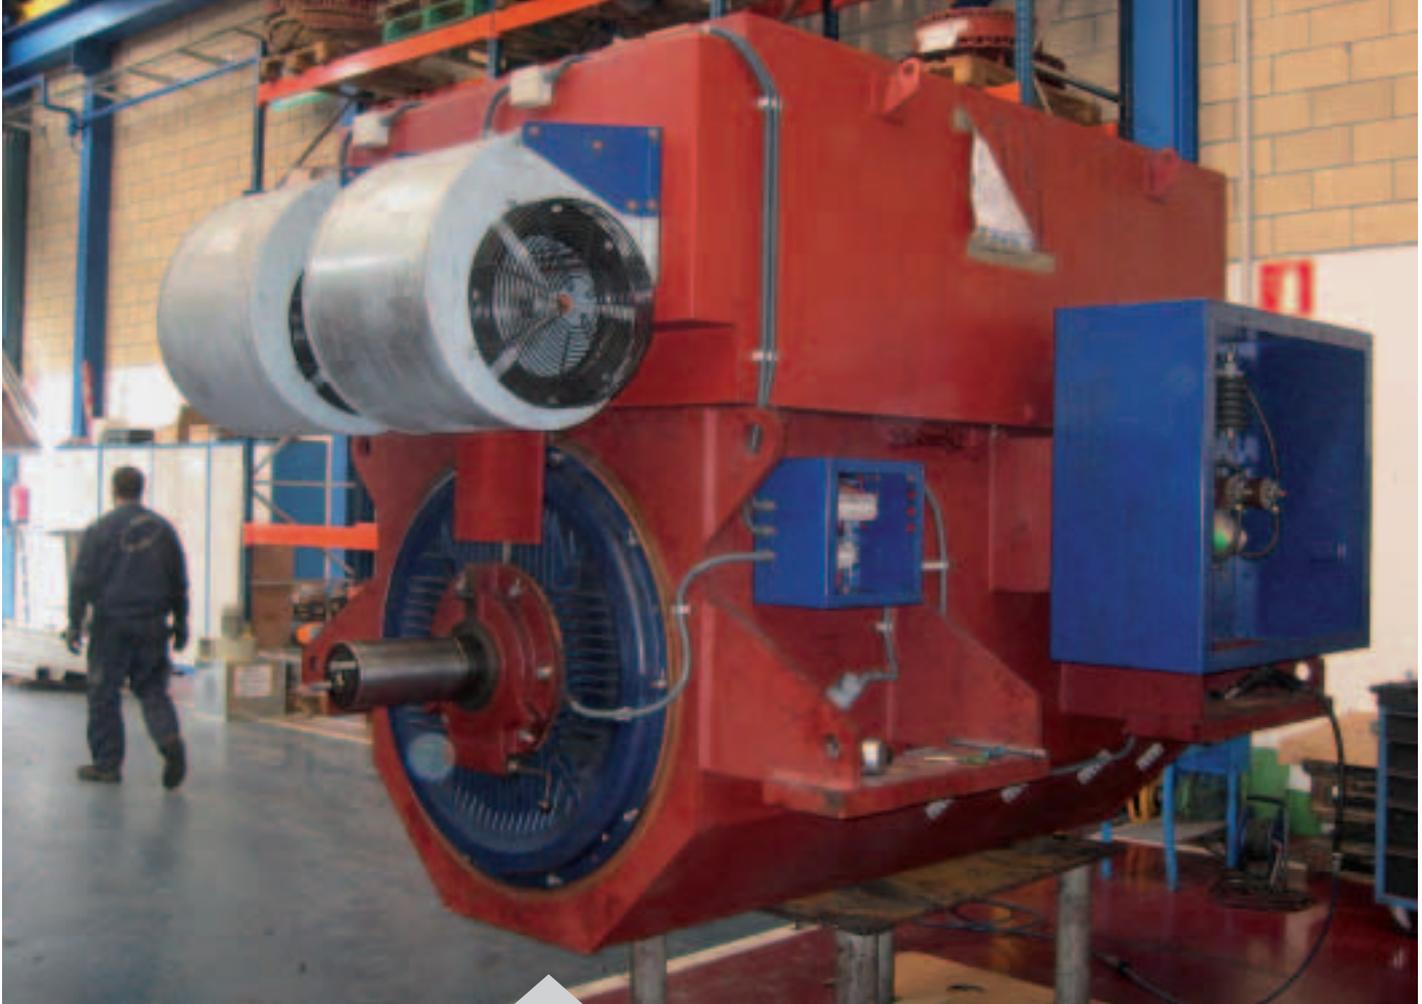
**EL INCENDIO SE PRODUJO EN
LAS INSTALACIONES
PROPIEDAD DE INDAR
MÁQUINAS
HIDRÁULICAS. S.L., EN
EL POLÍGONO
INDUSTRIAL TXARA, SITIO
EN LA LOCALIDAD
GUIPUZCOANA DE
BEASAIN**

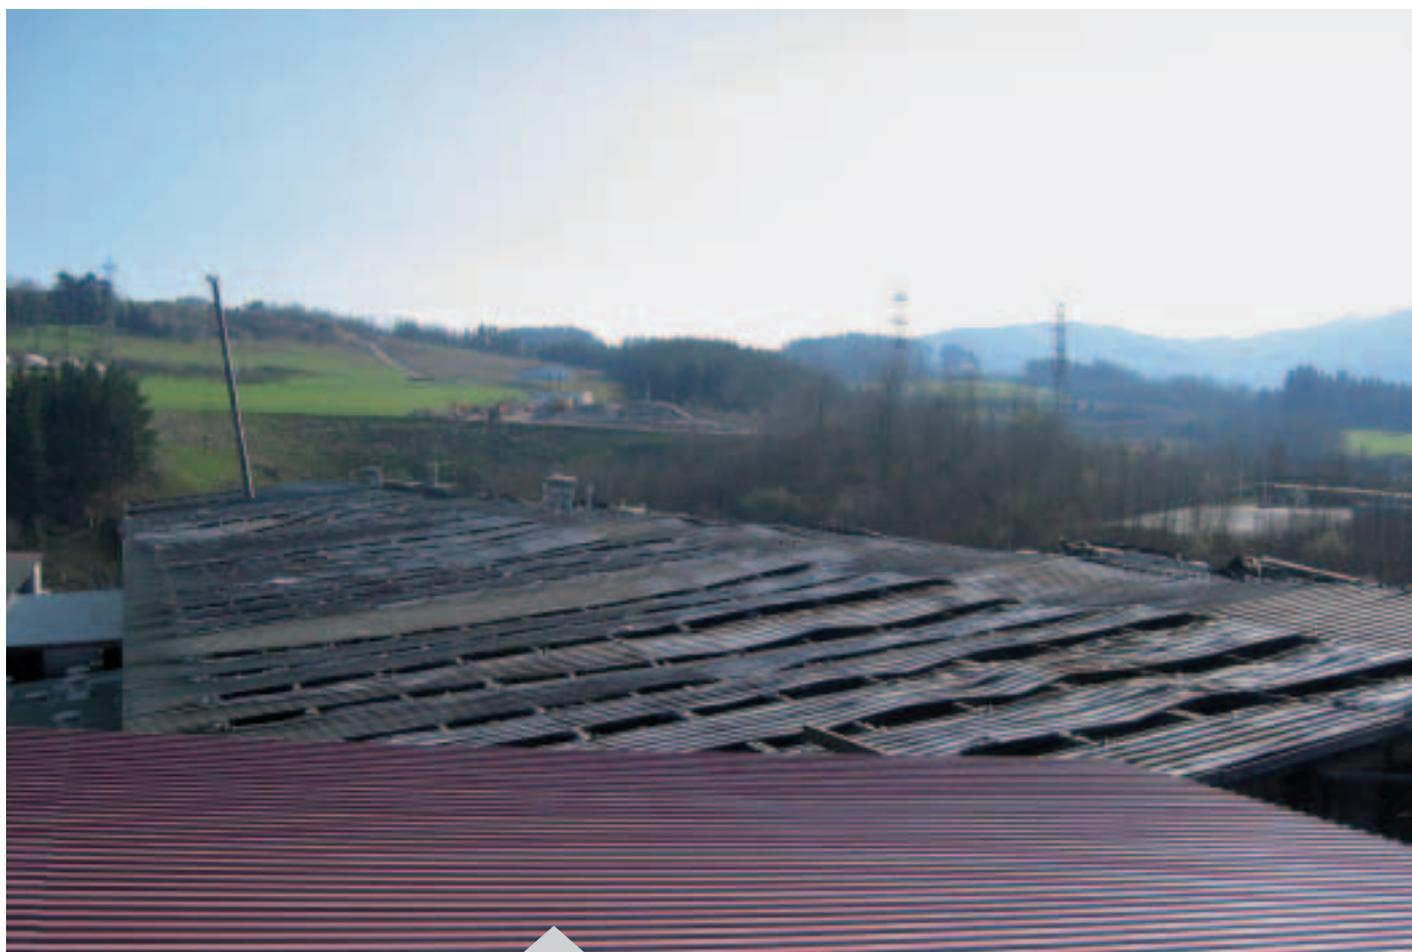
**LA FUENTE DE IGNICIÓN,
SEGÚN EL INFORME DE
LOS INVESTIGADORES,
FUE LA ENERGÍA
CALORÍFICA
PROCEDENTE DE UN
EFECTO DE
SOBRECALENTAMIENTO
CONTINUADO,
SOPORTADO POR UN
CABLE, QUE QUEMÓ SU
ENVOLTURA Y PRODUJO
UN CORTOCIRCUITO**

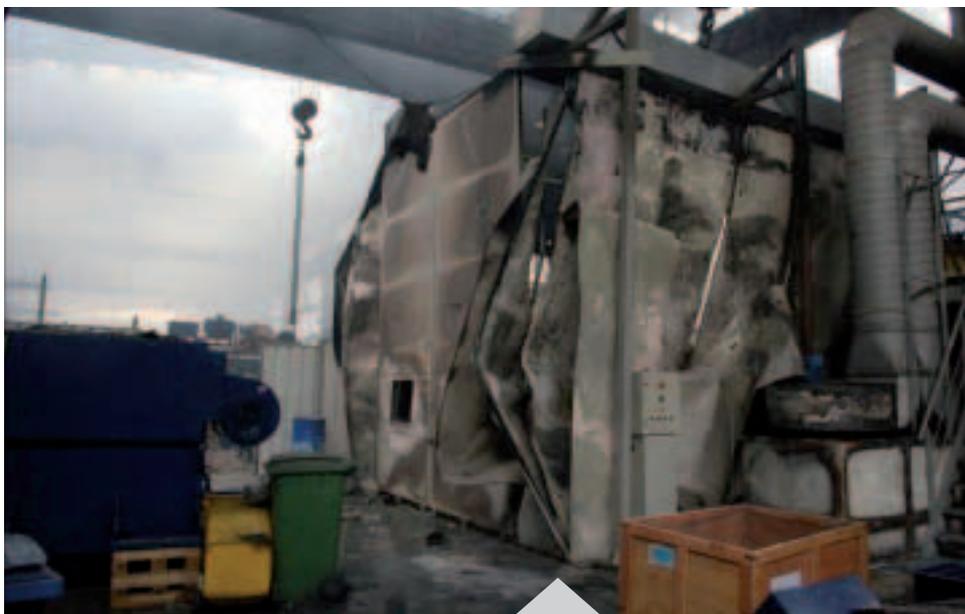
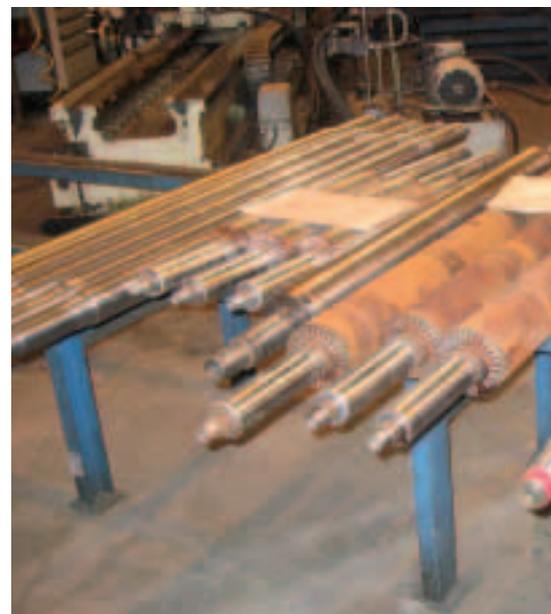
**LAS PRIMERAS LLAMAS
PROCEDÍAN DEL
INTERIOR DE LA CABINA
DE PINTURA, DONDE SE
PINTAN LAS CARCASAS
METÁLICAS Y OTROS
ACCESORIOS DEL EQUIPO
QUE MONTA EL
ASEGURADO. POR
SUERTE, NO HABÍA NADIE
EN SU INTERIOR**

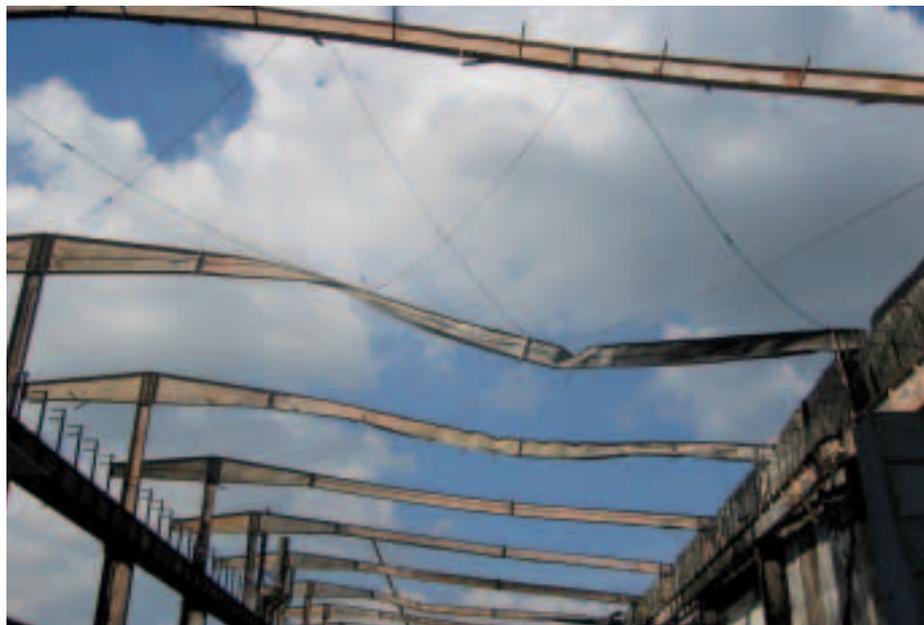
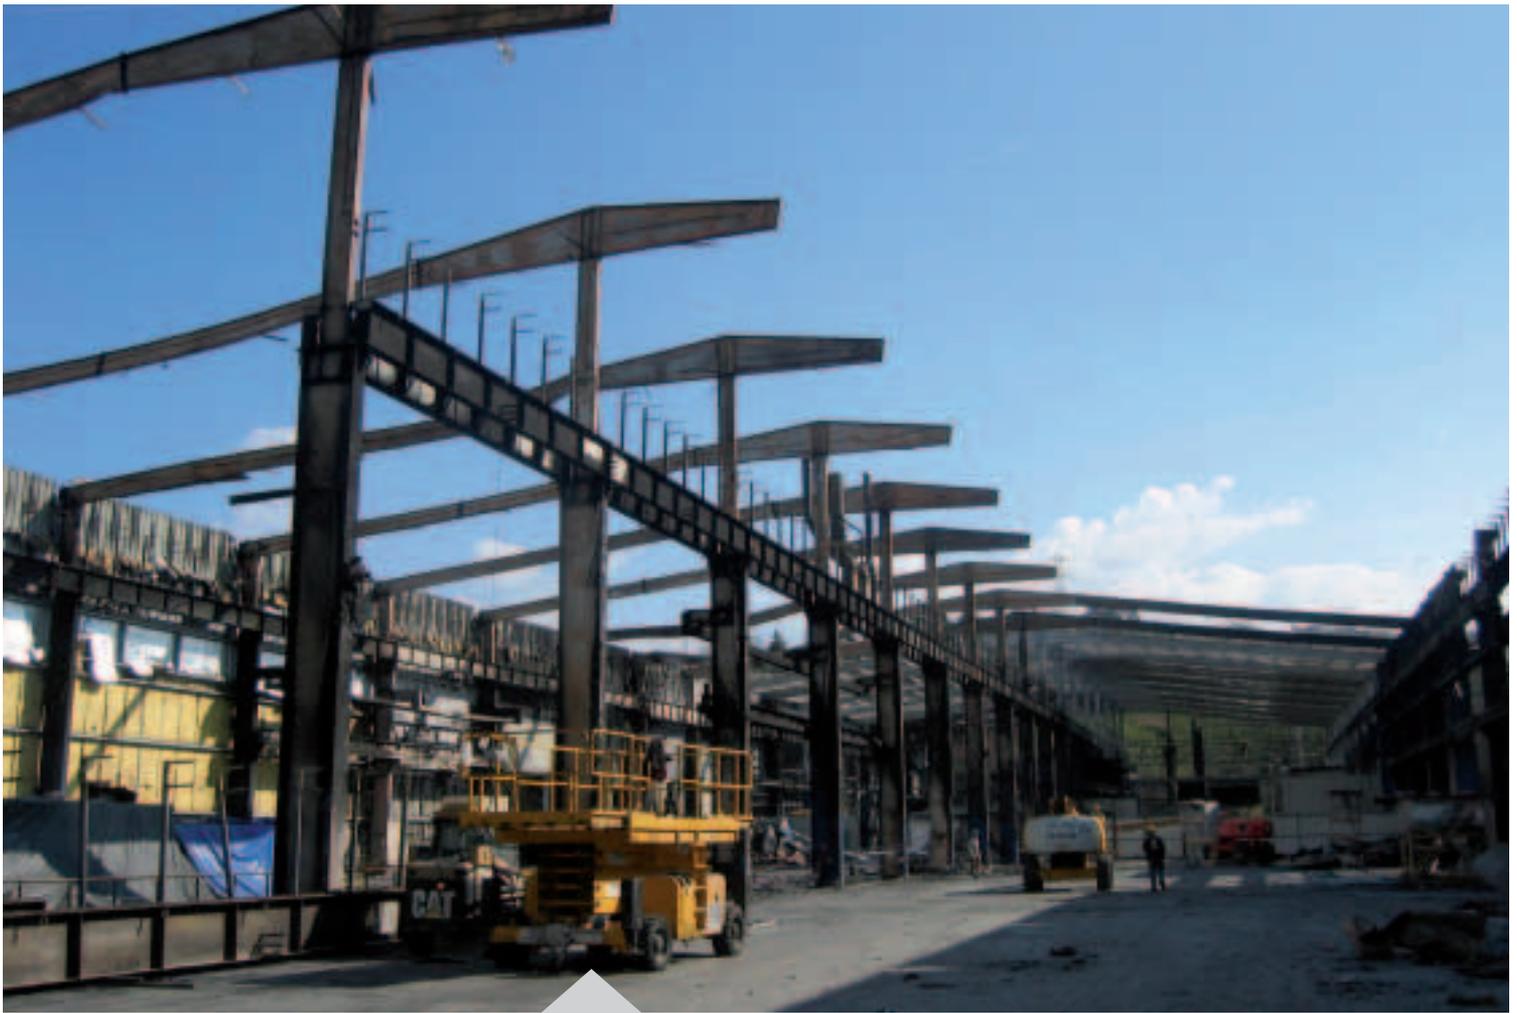
EL FUEGO CAUSÓ GRANDES DAÑOS EN EL CONTINENTE Y EN EL CONTENIDO DE INDAR MÁQUINAS HIDRÁULICAS, CON LA DESTRUCCIÓN DE LA CUBIERTA Y PARTE DE LA NAVE, AUNQUE SE RECUPERÓ LA TOTALIDAD DE LA MAQUINARIA
