Colapso de estructuras industriales sencillas

LICINIO RIVERO FERNÁNDEZ
MAPFRE EMPRESAS

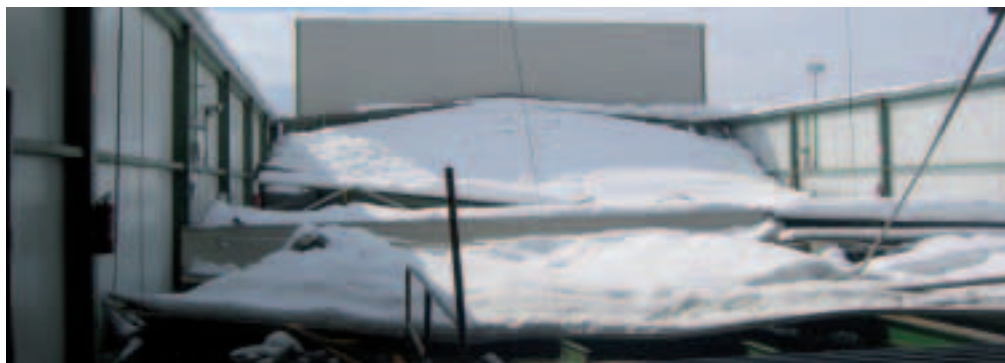
Vista general de la cubierta colapsada.

gó a alcanzar un espesor aproximado de unos 40 centímetros, se hundió la totalidad de la cubierta del edificio en cuestión.

En los restos de la estructura siniestrada podía observarse la rotura generalizada de las uniones atornilladas dintel-pilar y dintel-dintel, mien-

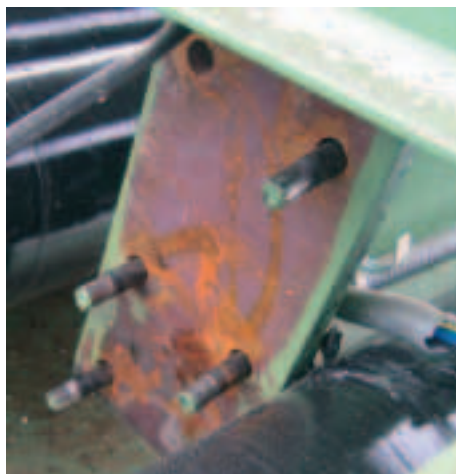
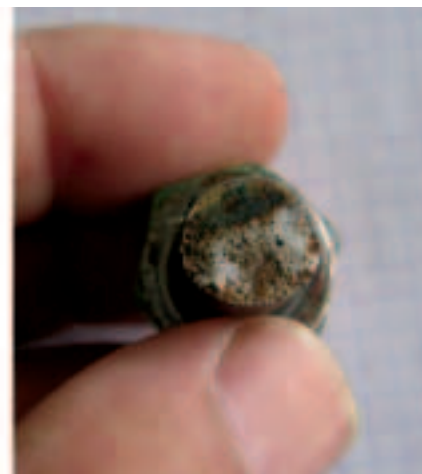
Detalle de una de las uniones atornilladas de la estructura en la que han desaparecido los hilos de la rosca de los tornillos y detalle de uno de los tornillos rotos.

tras que los perfiles metálicos que componían la estructura no habían sufrido deformaciones apreciables. Esta observación era un indicio evidente de

que el colapso de la cubierta podía haberse producido por el fallo de las uniones atornilladas de las cuatro piezas que componían cada uno de los pórticos.

Comparando los resultados de ambos cálculos, se pudo comprobar que el peso propio de la cubierta, unido a la sobrecarga de la nieve acumulada, duplicaba la capacidad resistente de las uniones atornilladas, pese a que la sobrecarga de nieve depositada sobre la cubierta era menor que la que debería haberse considerado para el cálculo de la estructura según la normativa vigente.

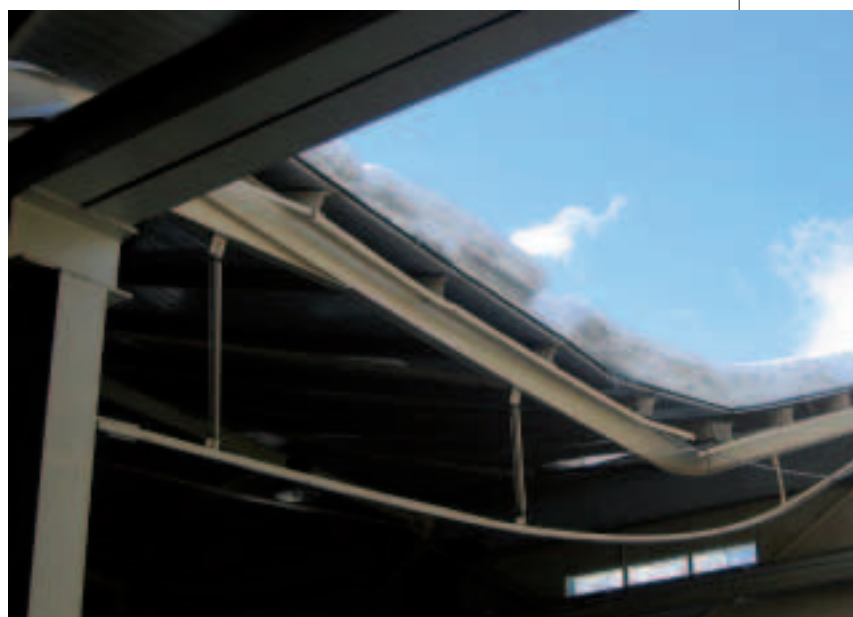
De nuevo, como consecuencia de un temporal de nieve, se produjo el hundimiento parcial de la cubierta de un edificio industrial de 1.200 m² en Navarra, causando daños de distinta consideración en el resto de la cubierta, en los cerramientos laterales y en el núcleo de oficinas.

En el momento del hundimiento había una capa de nieve sobre la cubierta con un espesor de aproximado 30-35 cm.

Aspecto de la cubierta parcialmente hundida.

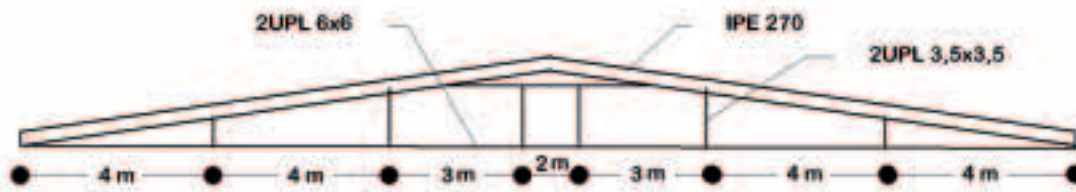
Alzado de los dinteles atirantados que componían la estructura principal de la cubierta y fotografía de uno de los que no sufrió daños.

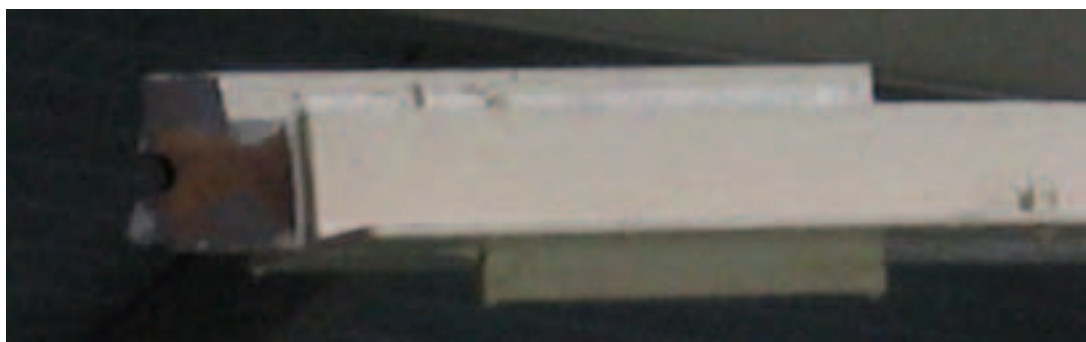
El sobredimensionamiento del número de tornillos unido a la falta de sección de la chapa empleada son indicios que nos hacen pensar que este sistema de empalme del tirante fue calculado «a ojo».

Con la sobrecarga de nieve, el esfuerzo de tracción del tirante superó la capacidad resistente del sistema de empalme, lo que produjo su rotura y, en consecuencia, el colapso de la cubierta.

Según los cálculos, el sistema rompió cuando ya se superaba casi en un 30% su carga máxima admisible.

En la fotografía puede verse el aspecto que presentaba, tras su rotura, el sistema de unión del tirante de uno de los pórticos colapsados.

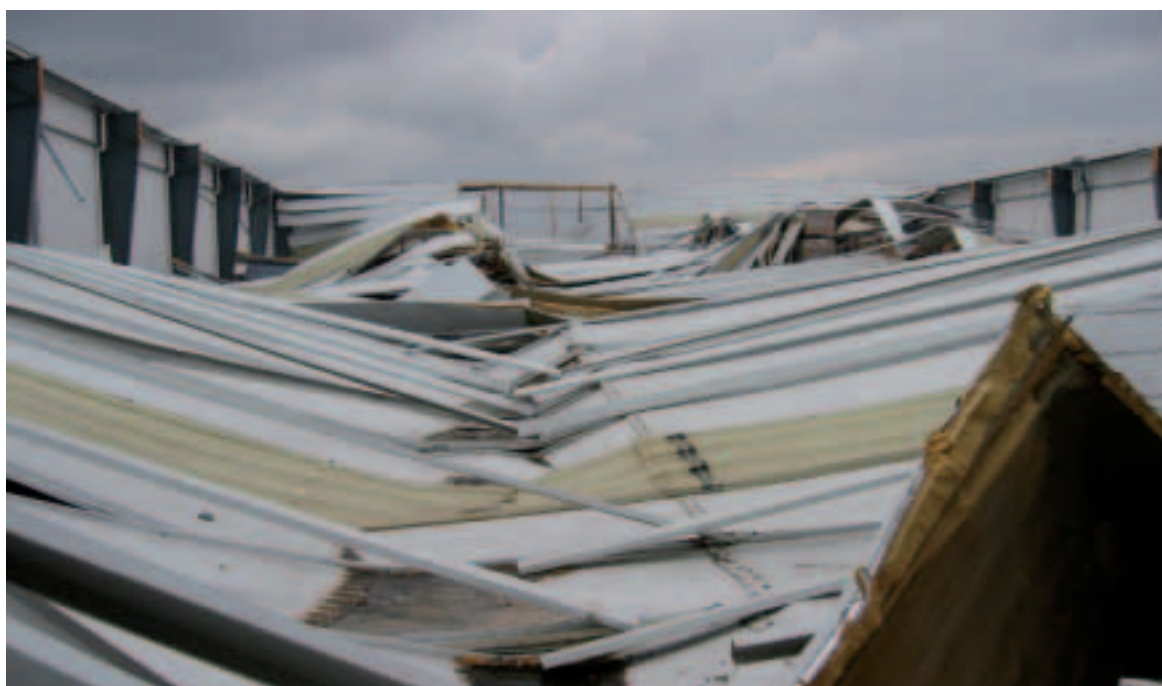
años después de haber entrado en servicio. El día del hundimiento había caído una nevada en la zona que supuso una acumulación de nieve sobre la cubierta de unos 15 centímetros de espesor.

Aspecto que presentaba la cubierta hundida de la nave.

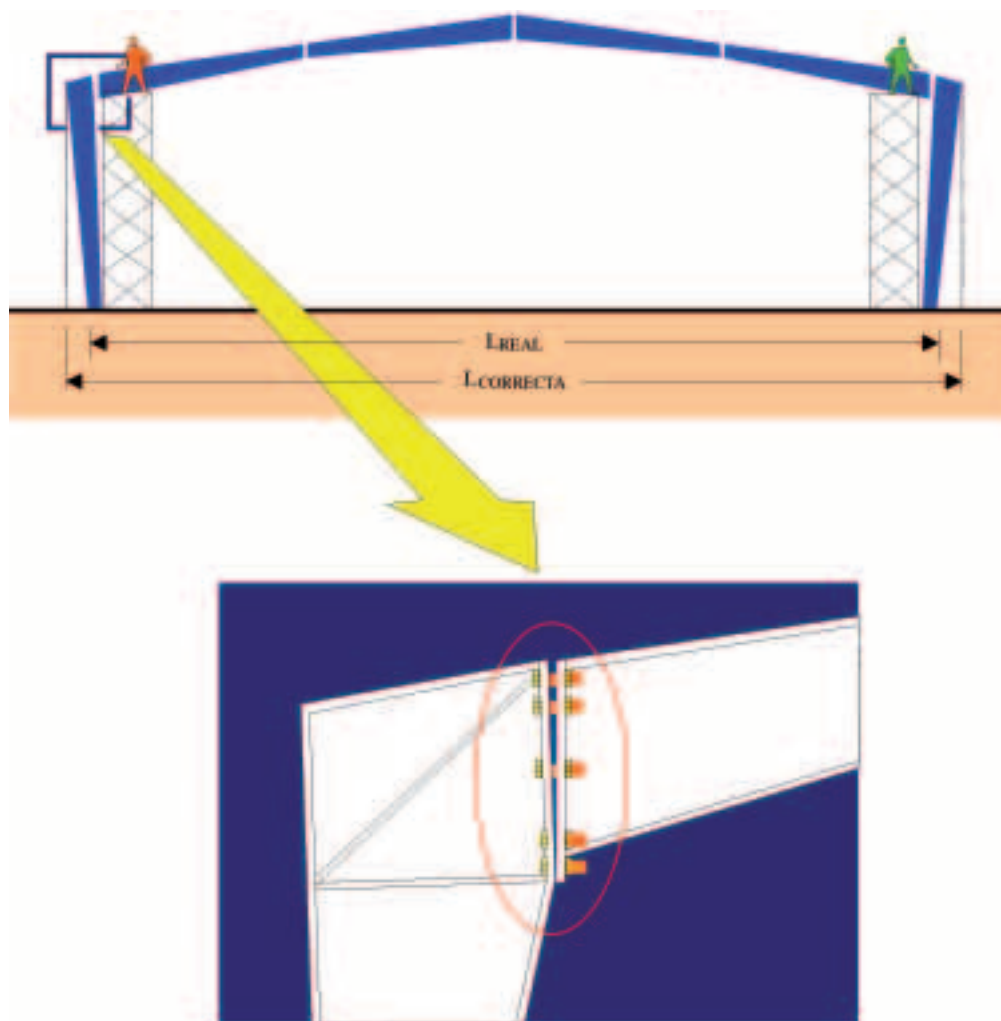
Como consecuencia de haber inclinado los pilares, la unión atornillada pilar-dintel no ajusta perfectamente. Las placas de ambos elementos, que deben estar totalmente en contacto, únicamente se tocan en su extremo inferior.

En estas condiciones, la tensión de los tornillos que unen dintel y pilar provoca un momento flector que hace que se traccione la fibra superior del dintel y se comprima la inferior.

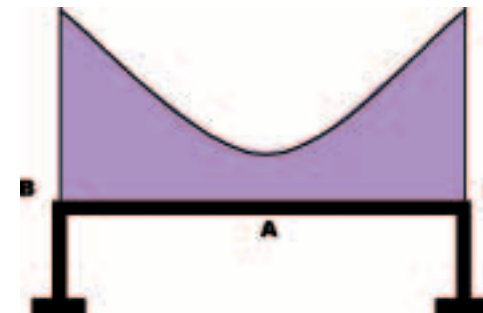
En los extremos del dintel (punto B en la figura), el momento flector se incrementa en casi un 250% respecto a la cuantía esperable (la que debiera tener en el caso de que el pórtico hubiese sido montado correctamente).

Gráfica de los momentos flectores reales en el dintel.

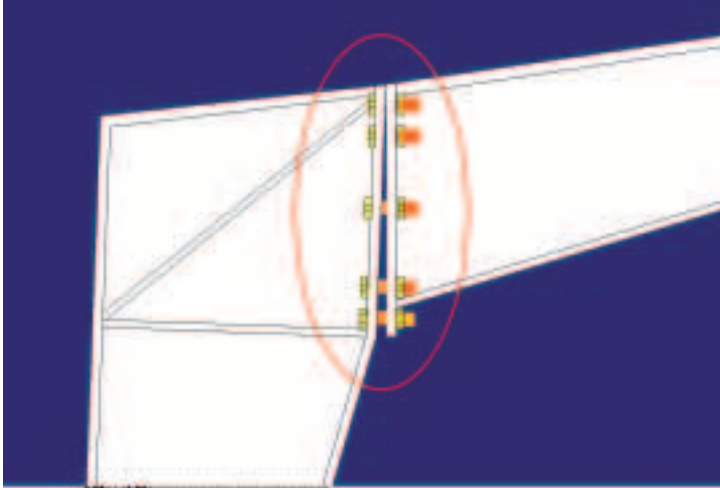
Como vemos en la figura, las placas de la unión del dintel con el pilar únicamente están en contacto en su zona superior.

En estas condiciones, los tornillos de la unión dintel-pilar provocan un momento flector que comprime la fibra superior del dintel y tracciona la inferior.

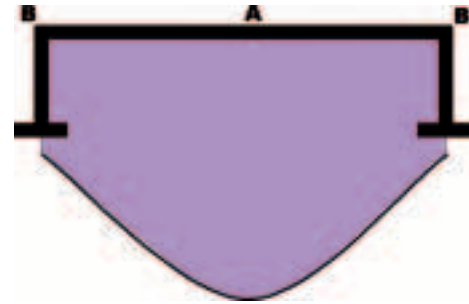
Gráfica de los momentos flectores reales en el dintel.

En el centro del vano (punto A), el momento flector se incrementa en casi un 450% respecto a la cuantía esperable (la que debería tener en el caso de que el pórtico hubiese sido montado correctamente). Estos esfuerzos superan la capacidad portante de la estructura, por lo que ésta es la causa de su colapso.

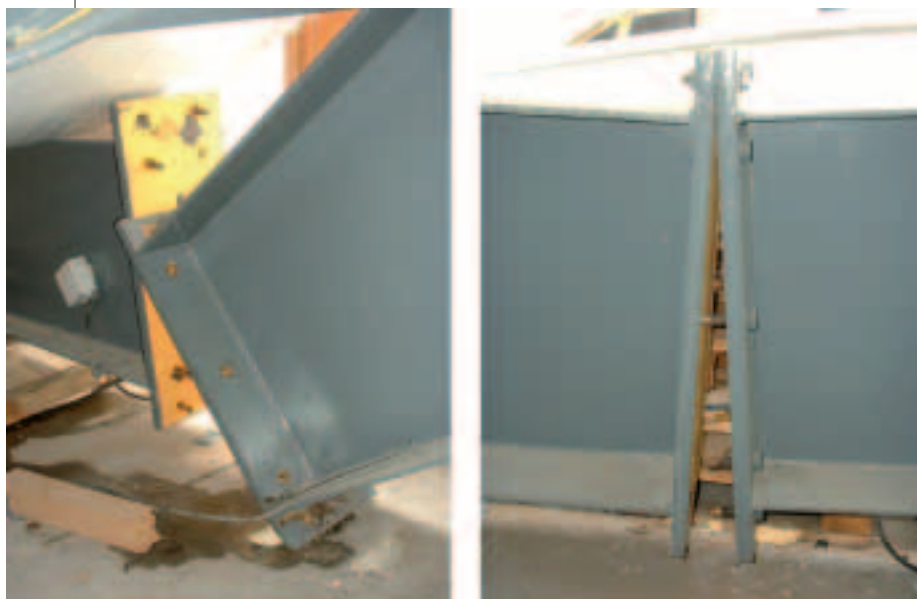
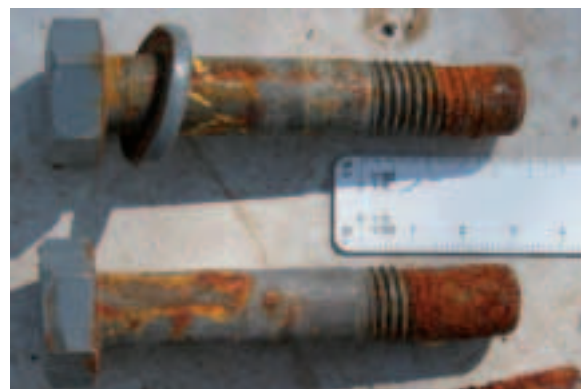
Detalle de la estructura siniestrada y de dos de los tornillos de unión entre las piezas que componían los pórticos.
