El último vuelo del 'Miguel de Unamuno'

El avión que operaba el vuelo de Iberia IBE6463 de Madrid a Quito se salió de la pista en el momento del aterrizaje, sin causar víctimas mortales o heridos de gravedad. La peor parte se la llevo el aparato, que fue declarado en «pérdida total constructiva» al superar el coste de la reparación el 75% de su valor.

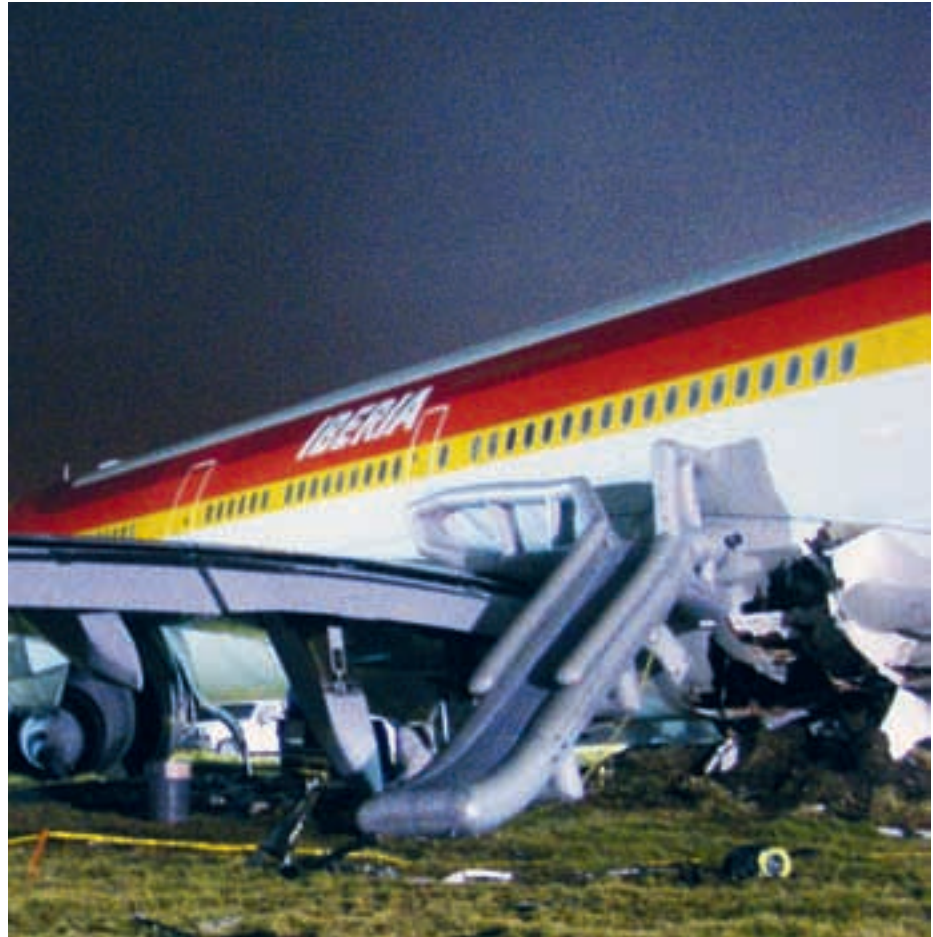
**↑ TRAS SALIRSE DE LA PISTA,
EL AVIÓN CAYÓ A UN
BARRANCO PROFUNDO
DONDE SE ROMPIÓ EL
TREN DE ATERRIZAJE
IZQUIERDO,
DETENIÉNDOSE UNOS 40
METROS DESPUÉS**

El avión se salió de la pista 35 a una velocidad de 85 nudos sobre una superficie blanda de hierba a través del sistema de antenas del localizador del ILS. Tras superar este sistema de control, el aparato cayó a un barranco profundo donde se rompió el tren de aterrizaje izquierdo (esta fue la causa de la rotura, no la base de hormigón del ILS). El avión se detuvo 40 metros más adelante, frenado por las góndolas
