## BMW Serie 2 Active Tourer (2018)

## Crash test CESVIMAP

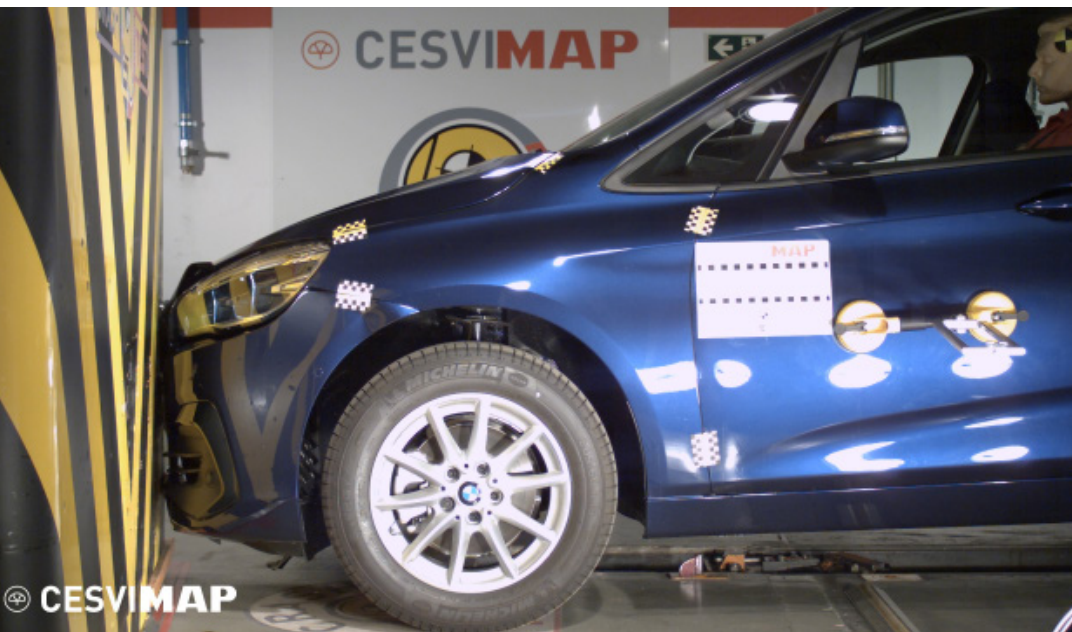
Crash test delantero en CESVIMAP

Tras el crash test **delantero** se observan los daños producidos en numerosas piezas del frente. Una de las más visibles es el revestimiento del paragolpes delantero, la rejilla y el faro, el resto de piezas son interiores, y solo se pueden

verificar tras desmontar el frente, como el canalizador superior del aire, fuertemente dañado. Los elementos delanteros del lado izquierdo, el soporte del paragolpes y su amortiguador, además del faro izquierdo, son sustituibles. El **coste de la reparación** asciende a 2.995,83 eur (más IVA), de los que corresponden:

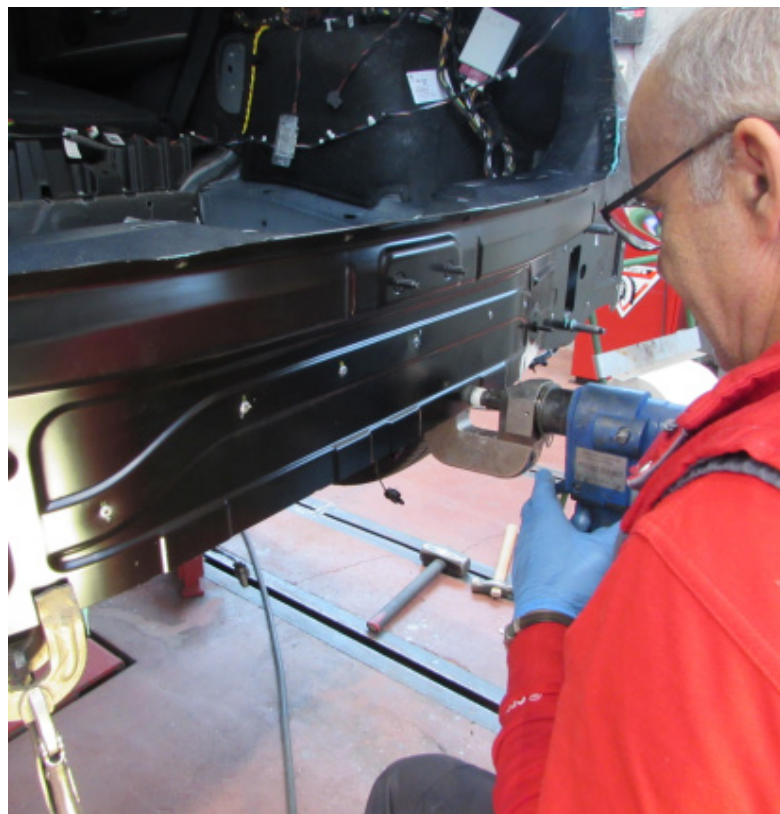
En el crash test **trasero** se ha dañado el revestimiento del paragolpes trasero, el soporte del paragolpes y el revestimiento del faldón y parte del piso del maletero. Hay una leve deformación en el panel lateral del alojamiento del piloto trasero. El larguero trasero derecho tiene una fuerte deformación en su unión con el faldón interior, al igual que en el soporte derecho del amortiguador de choque.

Reparación del faldón

Para la sustitución del faldón, como peculiaridad de la reparación de este vehículo, BMW tiene un método específico: **pegar y remachar** la pieza. Al no llevar soldadura se ha seguido el proceso recomendado por el fabricante.

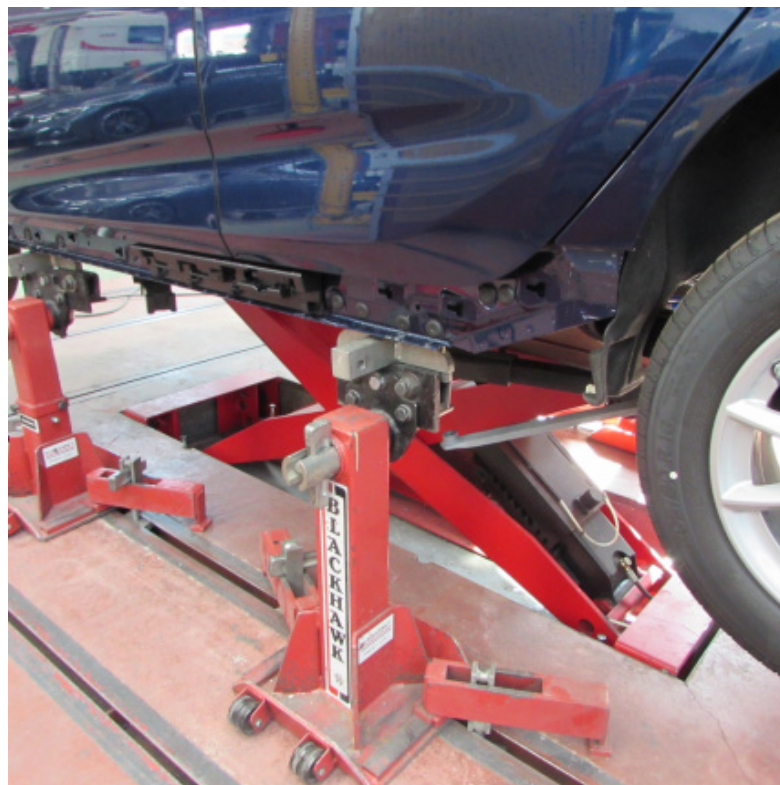
Colocación de mordazas

Una vez realizadas estas operaciones destaca la pestaña del estribo que, a diferencia de otros modelos, no está situada verticalmente sino horizontalmente, lo que obliga a amarrar los útiles de la bancada de forma diferente a la convencional, en el agujero de centrado del chasis. Para ello es preciso utilizar unas mordazas específicas para el BMW Serie 2.

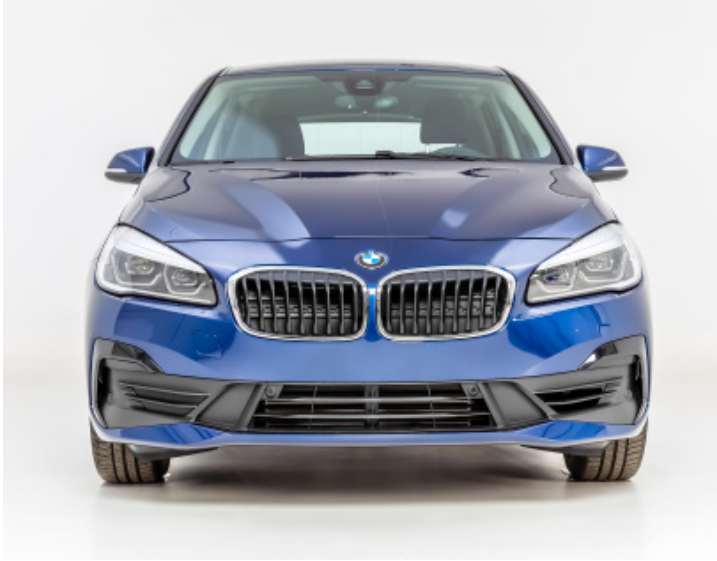
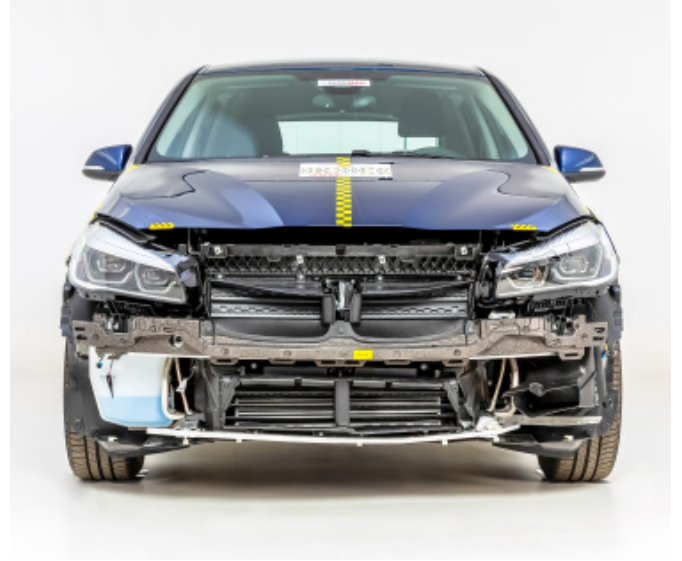
Antes y después del crash test

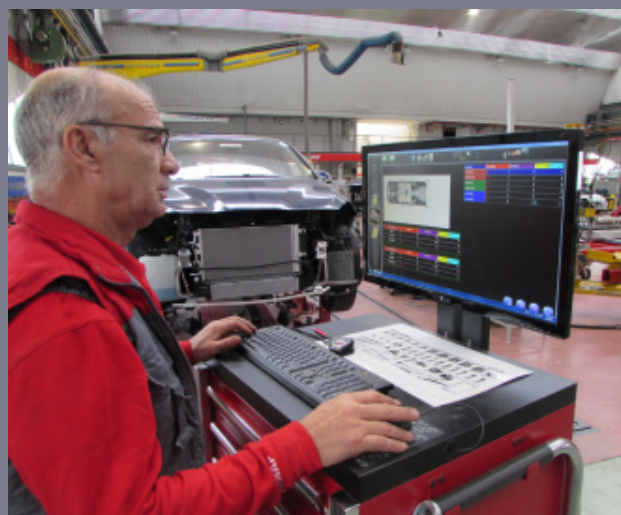
Medición de cotas

Para reparar la parte trasera del vehículo ha sido necesario subir el vehículo a la bancada y desmontar las molduras de los estribos y soportes y el tubo de escape.
