*ESTUDIO EXPERIMENTAL DEL  
COMPORTAMIENTO AL FUEGO  
DE LOS FALSOS TECHOS*

**ITSEMAP FUEGO, S.A.**  
Instituto Tecnológico de Seguridad MAPFRE

ANEXO: I.T. 92482

FALSO TECHO ROCKALU 370  
Referencia 370.964

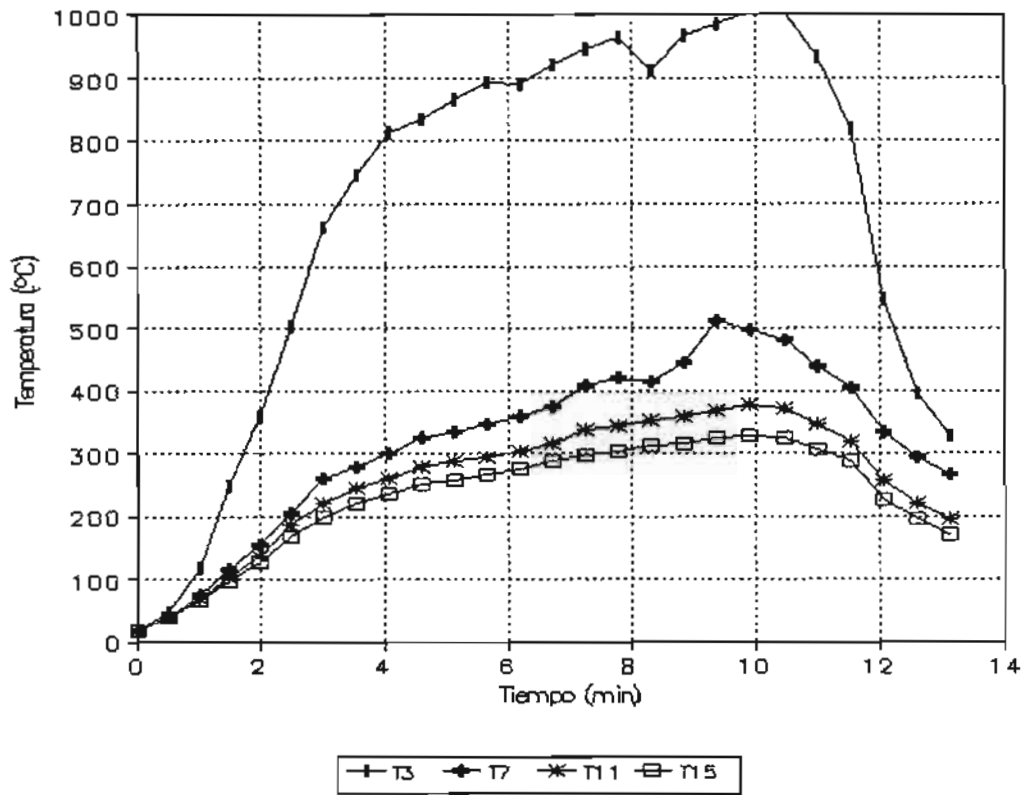
Figura 3. Curva Temperatura-tiempo.  
Termopares T3, T7, T11 y T15

En la Figura 3 se representan las temperaturas registradas por los termopares situados en el eje longitudinal del canal, a 2,5 cm por debajo del falso techo (T3, T7, T11 y T15).

Comparando las Figuras 3 y 4, se observa que la temperatura alcanzada en el hueco entre el falso techo y el techo del canal es inferior a la alcanzada bajo el falso techo, comprobándose cierta capacidad aislante del material ensayado. Sin embargo, la temperatura en el interior del hueco aumenta progresivamente a medida que se desarrolla el ensayo. Este aumento es más acusado en los termopares más próximos a la fuente de ignición.

La temperatura alcanzada bajo el falso techo disminuye muy rápidamente al alejarse de la fuente de ignición el punto de medida.

La temperatura máxima alcanzada bajo el falso techo ha sido superior a 1000 °C, registrada por el T3 a los 9,9 min. Sin embargo la temperatura máxima alcanzada en el hueco ha sido 555 °C, registrada por el T1 a los 11,5 min.

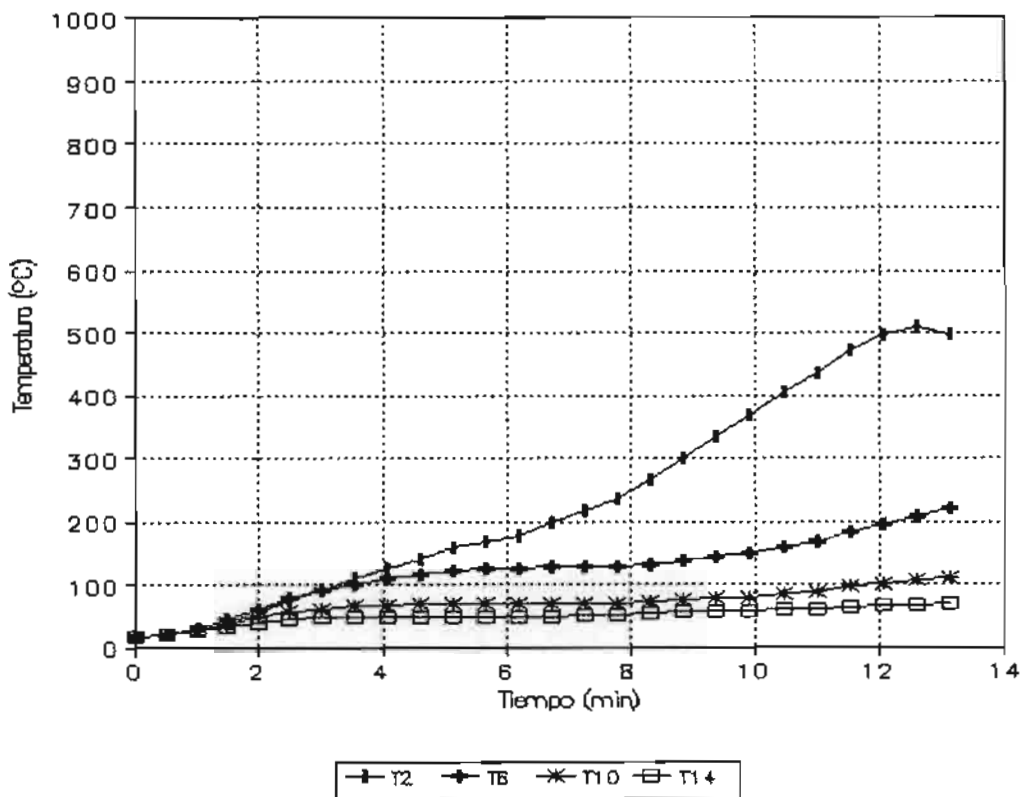
Figura 4. Curva Temperatura-tiempo.  
Termopares T2, T6, T10 y T14

En la Figura 4 se representan las temperaturas registradas por los termopares situados en el eje central, en el hueco entre el techo del canal y el falso techo (T2, T6, T10 y T14).

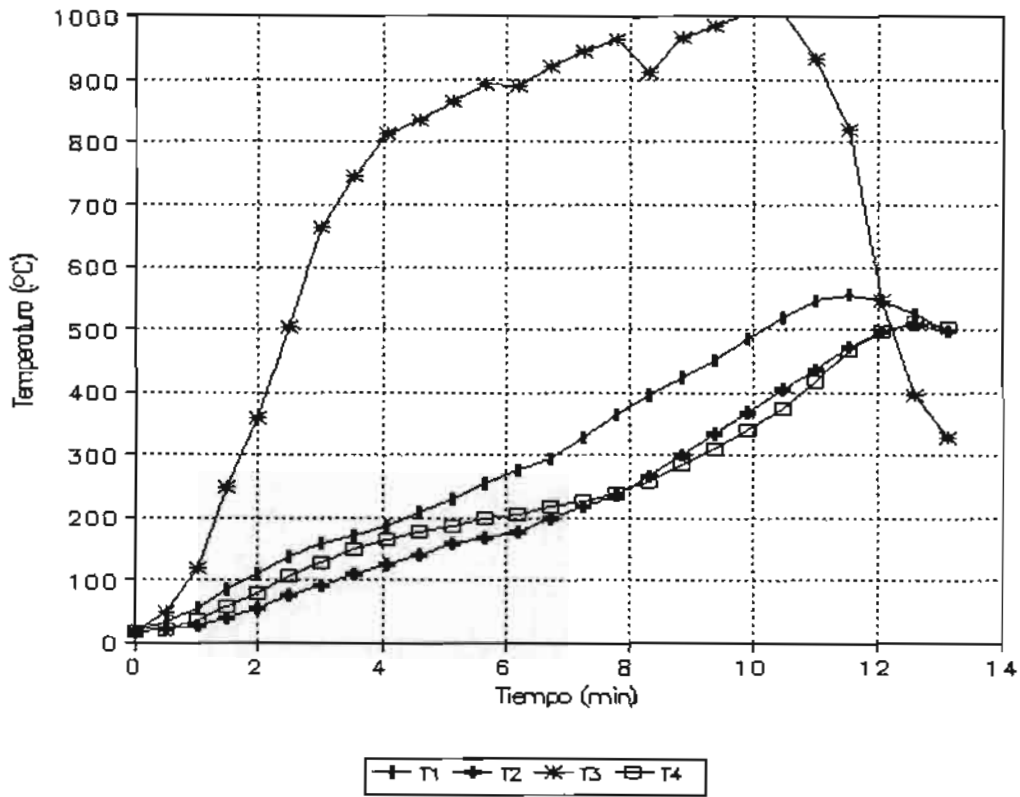
Figura 5. Curva Temperatura-tiempo.  
Termopares T1, T2, T3 y T4

En la Figura 5 se observa como la temperatura en el interior del hueco sobre la fuente de ignición aumenta progresivamente a medida que se desarrolla el ensayo.

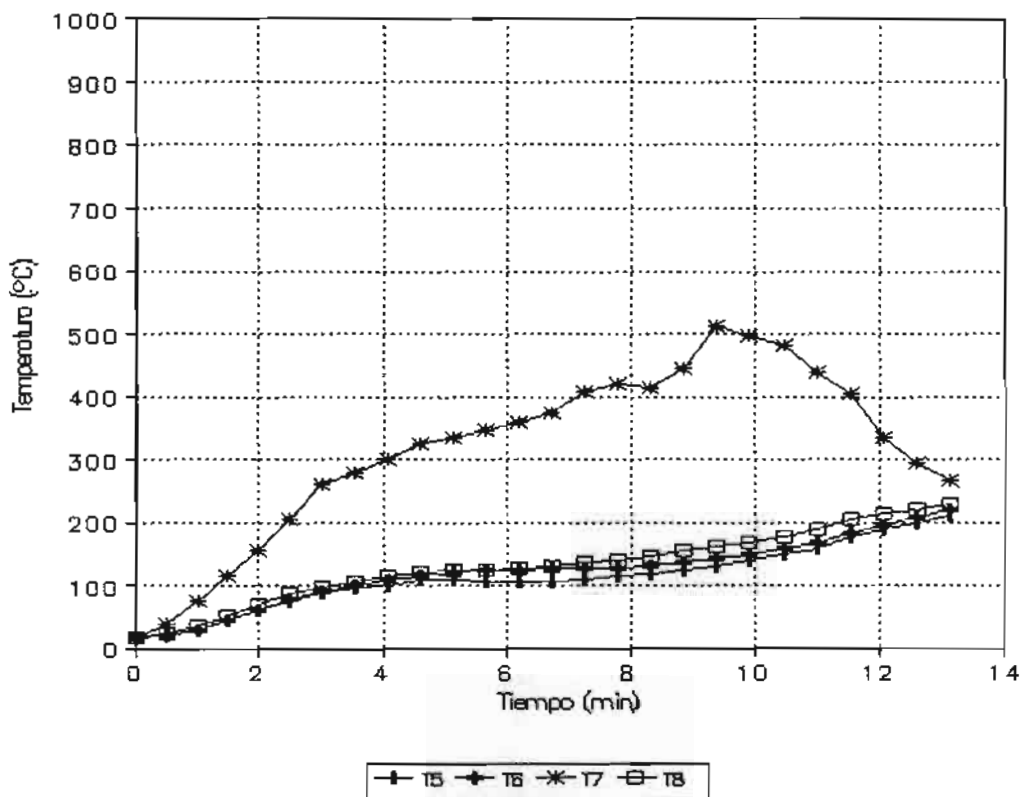
Figura 6. Curva Temperatura-tiempo.  
Termopares T5, T6, T7 y T8

En la Figura 6 se observa que la temperatura del hueco registrada por los termopares situados a 2,4 m de la pared anterior crece muy lentamente (entre 101 y 169 °C) en el intervalo de tiempo comprendido entre 4 y 10 min. Pasado este tiempo se produce un aumento más acusado de temperatura que coincide con la temperatura máxima alcanzada por la fuente de ignición durante el ensayo.

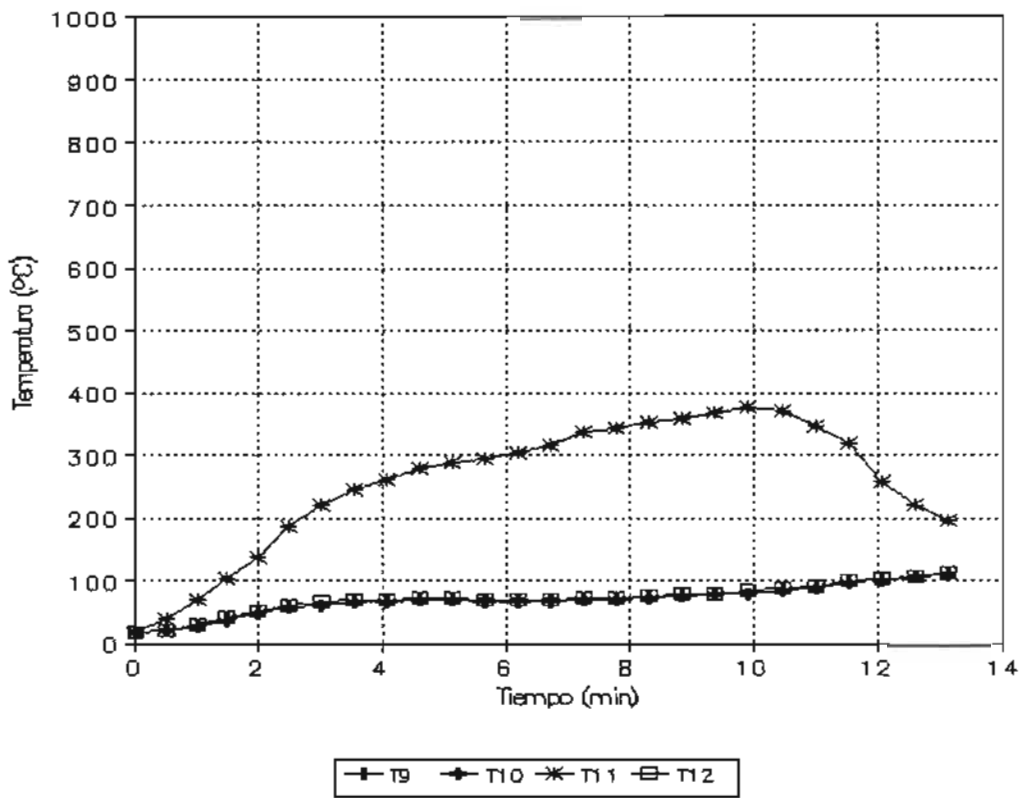
Figura 7. Curva Temperatura-tiempo.  
Termopares T9, T10, T11 y T12

En la Figura 7 se observa que la temperatura del hueco registrada por los termopares situados a 4,7 m de la pared anterior no supera los 110 °C al final del ensayo.

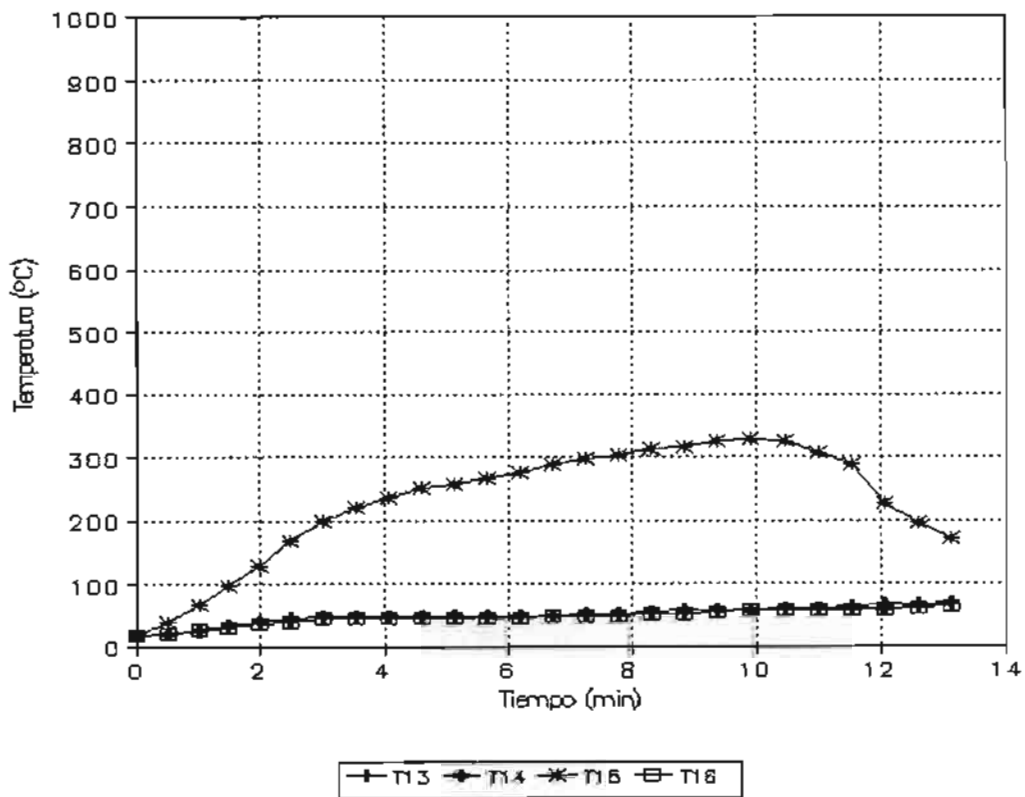
Figura 8. Curva Temperatura-tiempo.  
Termopares T13, T14, T15 y T16

En la Figura 8 se observa que la temperatura del hueco registrada por los termopares situados a 6,9 m de la pared anterior no supera los 70 °C al final del ensayo.
