Reparaciones indebidas en motocicletas

Por Jorge Garrandés Asprón

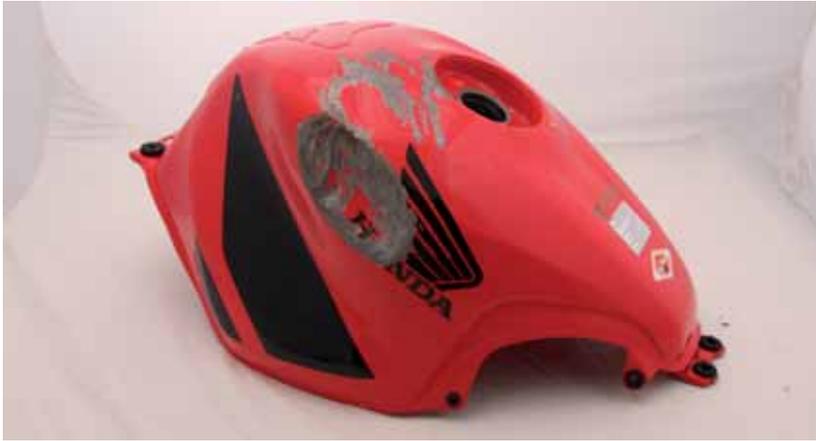
▶ Depósito dañado

En relación con la **carrocería**, ocurre, a veces, que se reparan daños de diferente intensidad en el depósito de la motocicleta, lógicamente con éste desmontado, descuidando el interior del depósito, al no proveerlo de la protección adecuada. Es decir, una vez que se repara el daño en la chapa de acero o aluminio, es necesario realizar su adecuado pintado exterior, pero sin olvidar la imprimación que evite que se dañe interiormente, por

En el caso de que la humedad provocara la corrosión de la chapa, pasado el tiempo, ésta podría llegar, incluso, a producir poros y oquedades capaces de permitir el derrame de carburante sobre el motor, con el consiguiente peligro de explosión e incendio.

TRAS LA REPARACIÓN
DEL DEPÓSITO, SE
DEBE IMPRIMAR PARA
EVITAR QUE SE DAÑE
POR HUMEDAD

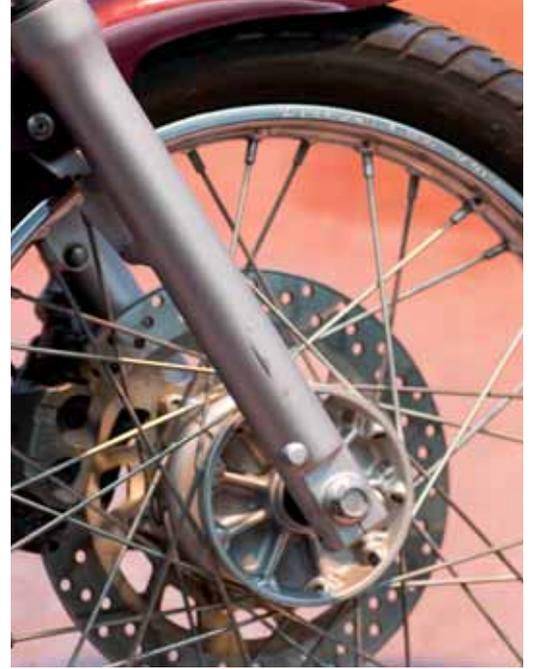
Al analizar otros elementos del tren delantero de la motocicleta, como, por ejemplo, la **horquilla**, es necesario separar claramente el daño estético, que no es sino un arañazo superficial de escasa profundidad, de lo que es un daño por rotura del material.

Un arañazo superficial en una **botella de suspensión**, por ejemplo, en la que no se ha producido un sobreesfuerzo en ninguno de sus soportes ni cuerpo principal, técnicamente puede solucionarse con un simple lijado y pintado superficial posterior, ya que no se ha modificado en absoluto ni la resistencia de la pieza, ni ninguna de las propiedades mecánicas del material (aluminio, magnesio, etc).

▶ Daño estético en horquilla de suspensión

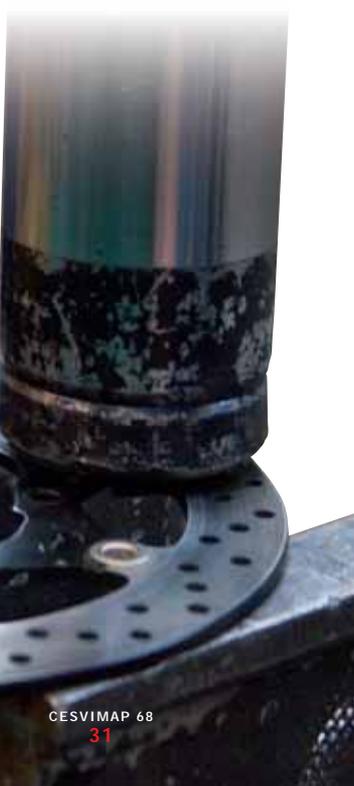
Fijado a las ruedas y susceptible de resultar dañado en un siniestro, se encuentra el **disco de freno**, cuyo perfecto estado resulta fundamental a la hora de evaluar la seguridad de la motocicleta. Tanto es así que un disco de freno defectuoso o roto, además de no cumplir su misión como elemento de seguridad activa y disminuir el rendimiento del sistema de frenado, puede provocar *per se* el propio accidente.

Por esta razón, la superficie del disco tiene un tratamiento para aumentar su dureza superficial que hace que el disco sea muy duro, pero sensible a torsiones y flexiones de su superficie, por lo que es desaconsejable proceder a su enderezado por cualquier método.

▶ Enderezado desaconsejado de disco de freno
