MES: Agosto (II)  
AÑO: 1991

## BOLETIN TECNICO - INFORMATIVO

### RECOGIDA DE CHAPA CON ELECTRODO DE COBRE

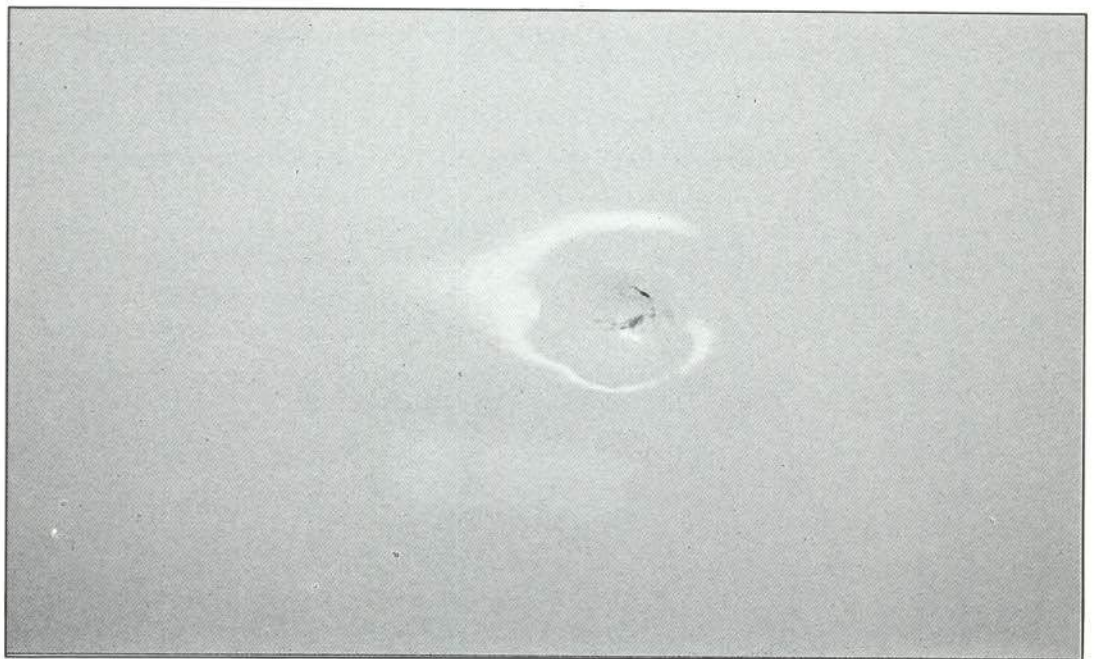
FIGURA 1.—Pequeño golpe con estiramiento de la chapa.

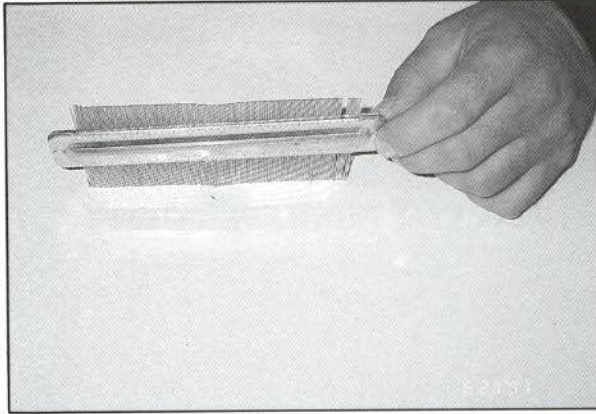
### 1.1. Comprobación de la deformación con el peine

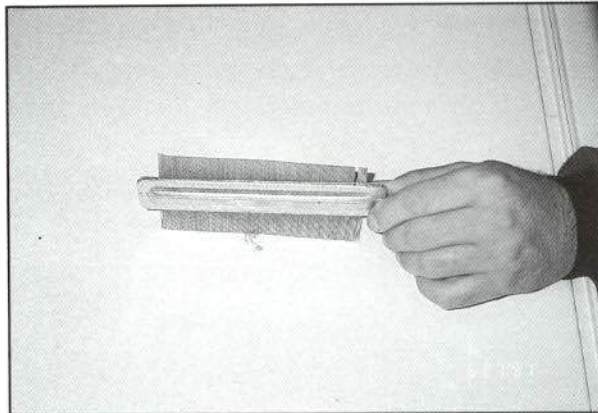
### 1.3. Colocando el peine se observa un abultamiento de la chapa, fácilmente detectable con la mano

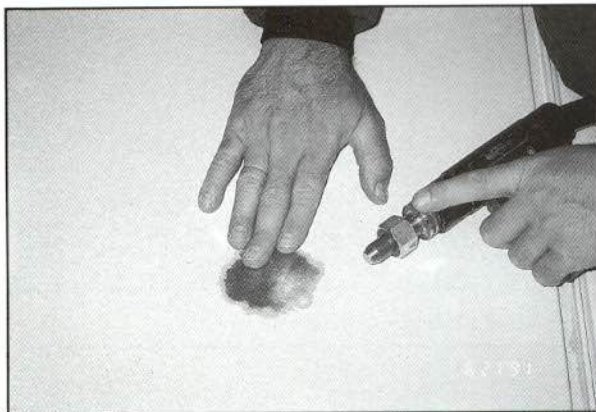
### 1.5. Detección con la mano de las zonas altas donde se debe aplicar el electrodo de cobre
