Límites en la reparación de plásticos

Por Federico Carrera Salvador

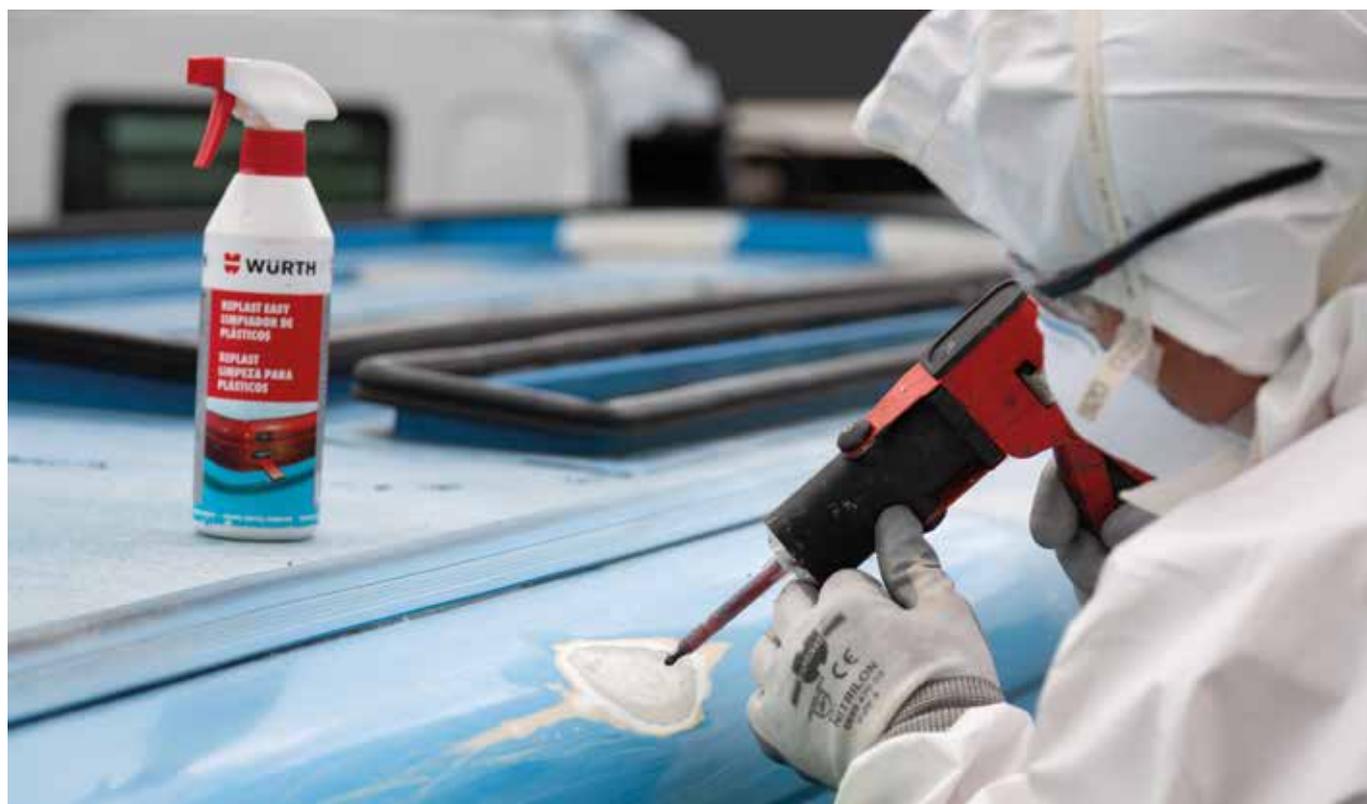
► Reparación del techo de un autobús de >UP-GF<

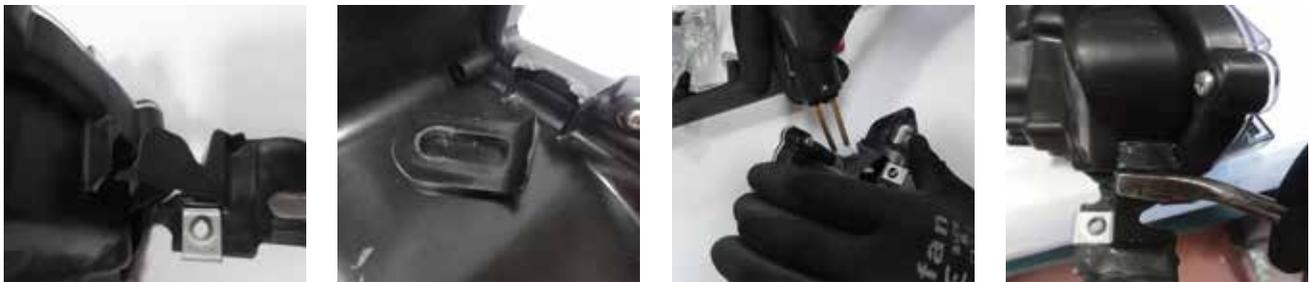
Faro del Toyota C-HR, con dos patillas de anclaje rotas

Faro nuevo	1.762,69€
Tiempo de reparación	20 minutos
Coste de la reparación*	21,02€
Ahorro total	1.741,67€

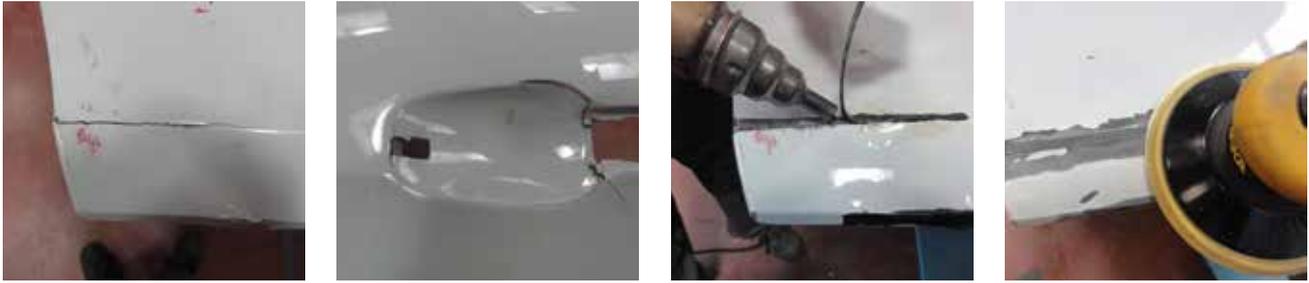
Panel de puerta delantera derecha con deformaciones y fisuras del BMW i3

En el ejemplo del panel de puerta delantera del BMW i3, claramente la reparación no resultará rentable, ya que al coste de la reparación habrá que sumar el del proceso de pintado, que elevará la cuantía ligeramente por encima del valor de la pieza nueva.

Panel nuevo	82,99€
Tiempo de reparación	50 minutos
Coste de la reparación*	43,55€
Ahorro total	39,44€
