Reparación de un cubrecárter de aluminio

Extracto de Fichas Técnicas
de Reparación de Vehículos.
ISBN: 978-84-9701-140-2
cesvimap@cesvimap.com

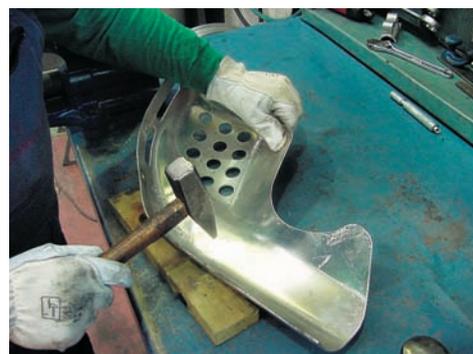
palos, ramas y demás materiales. Uno de los daños que puede presentar el cubrecárter afecta a su forma, reflejando abolladuras en su superficie. Su reparación requiere el desmontaje de la pieza para facilitar el acceso directo a su interior y la utilización de las herramientas propias de un chapista. Será necesario tener presente las características propias del aluminio en cuanto a reparación, principalmente el hecho de que la chapa de aluminio, al ser golpeada, estira más que la de acero.

Con un martillo, se golpean las aristas del interior de la pieza para recuperar su forma. En este caso, el cubrecárter se apoya sobre un trozo de madera para evitar que, al golpear, se marque la superficie exterior.
