MANUAL DESCRIPTIVO
Y DE REPARABILIDAD

**106**

- DESCRIPCION BASICA
- ANALISIS DE REPARABILIDAD

CESVIMAP

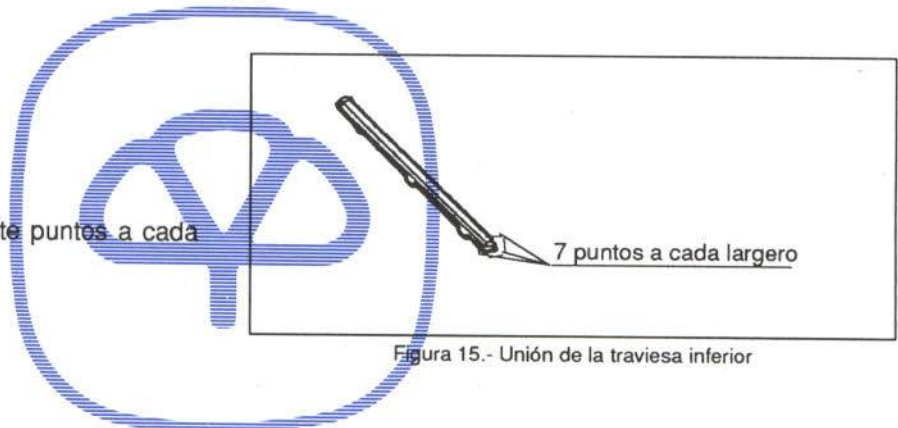
Figura 15.- Unión de la travesía inferior

La travesía inferior va unida por siete puntos a cada larguero (figura 15).

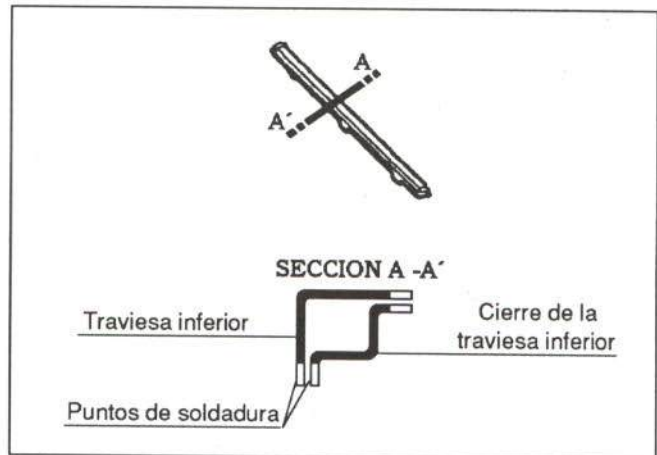
Figura 16.- Accesibilidad de la travesía inferior

Difícil, debido a su configuración cerrada (figura 16).

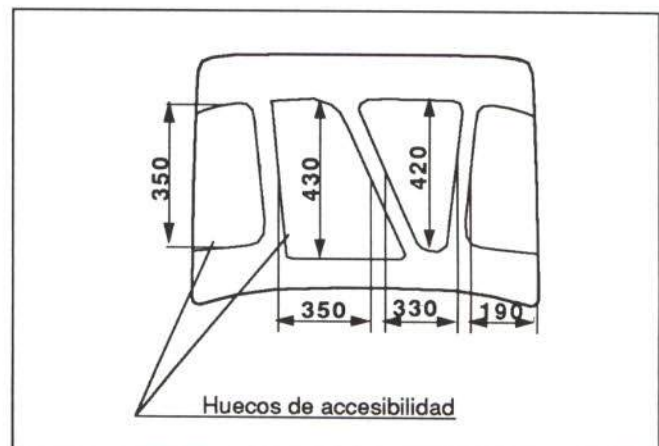
Figura 20.- Accesibilidad del capó delantero

En la figura 20 se muestran los huecos de acceso que presenta en su armazón.

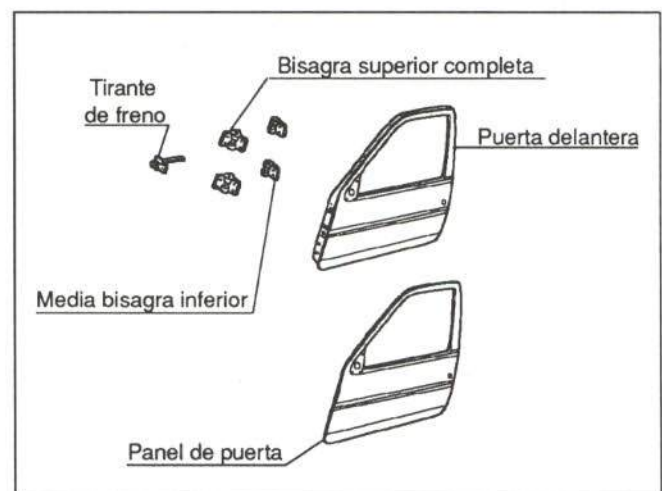
Figura 23.- Comercialización de la puerta delantera

El fabricante comercializa este elemento sin bisagras ni tirante de freno como pieza de recambio independiente, suministrando su panel exterior, bisagras y tirante de freno por separado (figura 23).

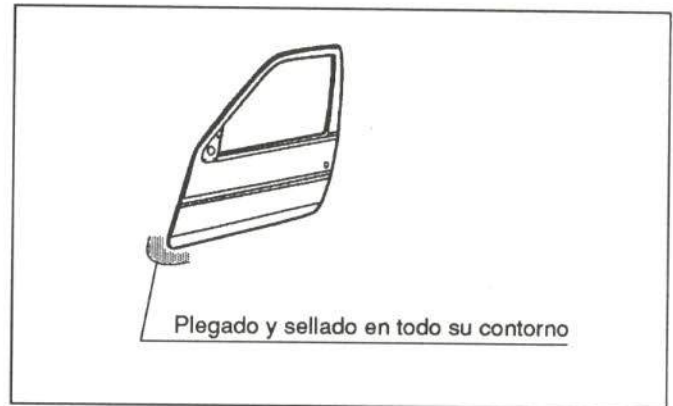
Figura 24.- Unión del panel de puerta

Su panel se encuentra unido al armazón de la forma indicada en la figura 24.

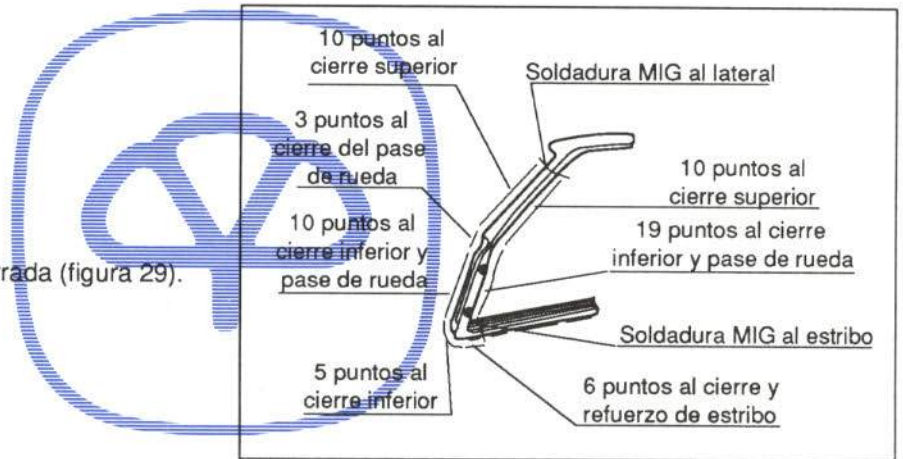
Figura 28.- Unión del pilar delantero

El pilar delantero va soldado a la carrocería, según se detalla en la figura 28.

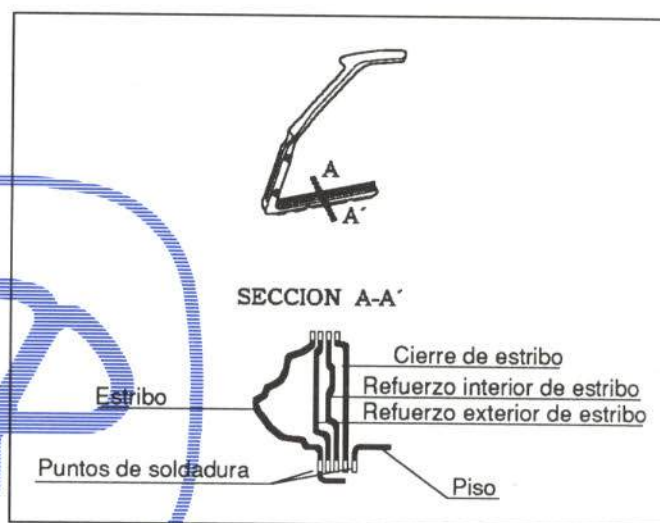
Figura 32.- Accesibilidad del estribo

Difícil, debido a su configuración cerrada (figura 32).

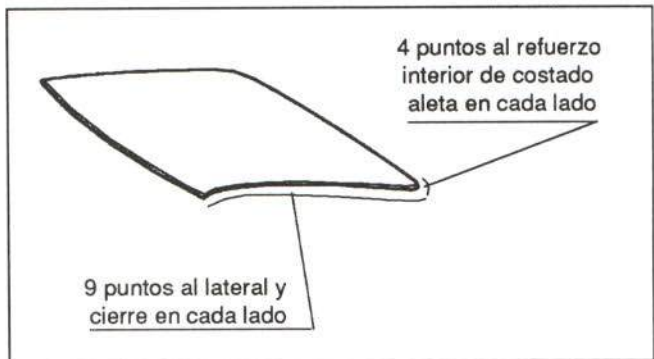
Figura 33.- Unión del techo

La unión del techo queda reflejada en la figura 33.

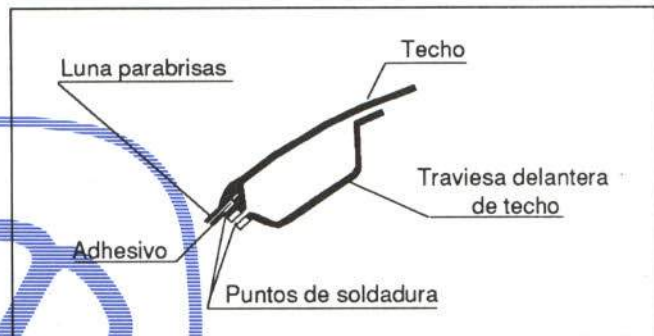
Figura 34.- Sección parte delantera de techo

En general presenta buen acceso para el reparador, una vez retirado su guarnecido. En las figuras 34, 35 y 36 se muestra la sección delantera, lateral y trasera de techo.

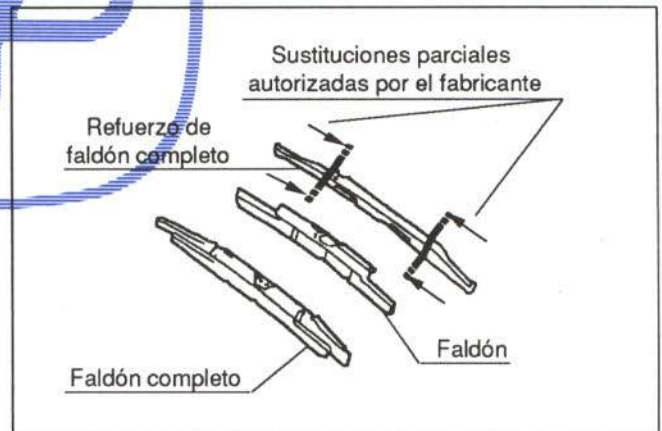
Figura 38.- Comercialización del faldón trasero

El fabricante lo comercializa como pieza de recambio independiente, o conjuntamente con su cierre. En la figura 38 se muestra dicha comercialización.

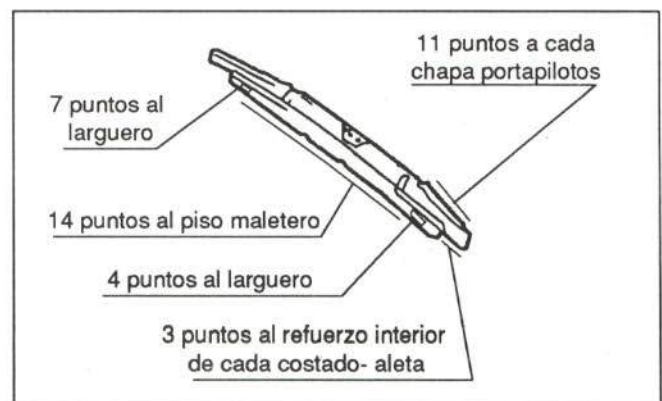
Figura 39.- Unión del faldón trasero

El faldón trasero va soldado al resto de la carrocería, tal y como se indica en la figura 39.
