**LOS SINIESTROS DE  
INCENDIO CAUSADOS POR  
INSTALACIONES  
ELECTRICAS EN VIVIENDAS**

# ORIGEN Y CAUSA DE INCENDIOS

# CASOS PRÁCTICOS

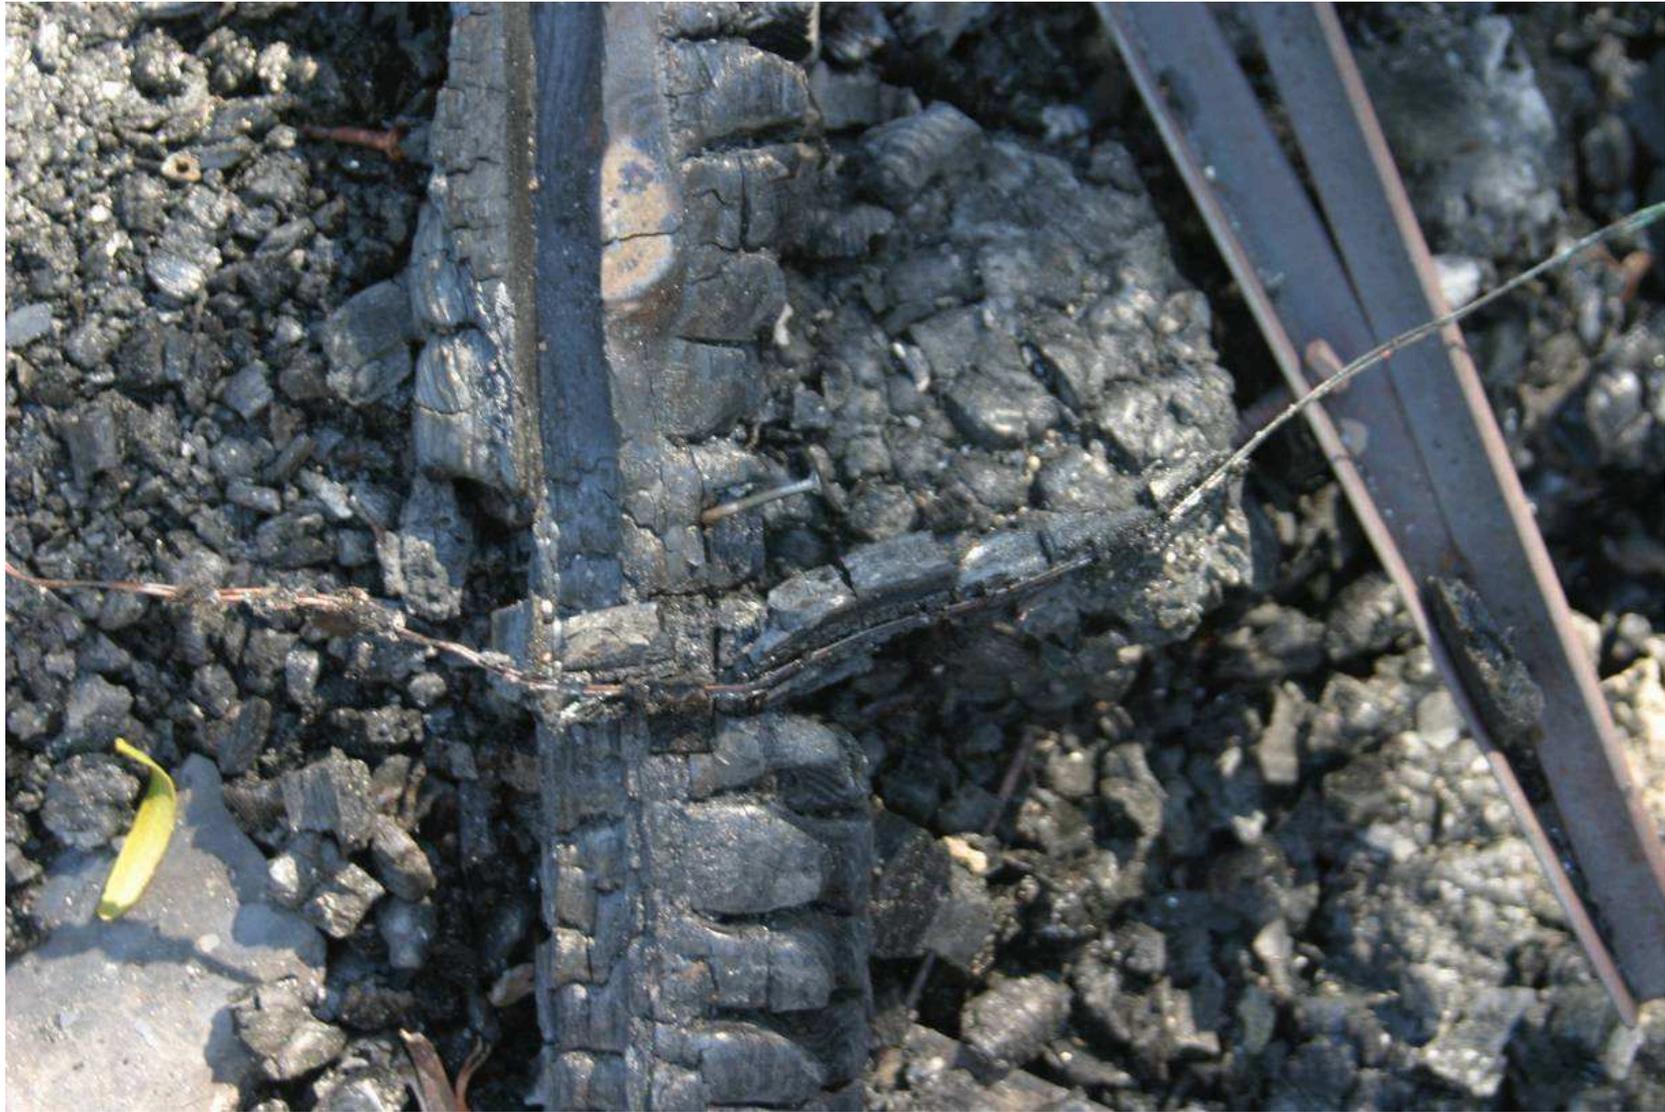
Detalle del cableado eléctrico que transcurre por el interior del tabique de madera sin mayor protección que el aislamiento del cable, lo que supone un riesgo intrínseco elevado de cara a un posible incendio por fallo eléctrico.

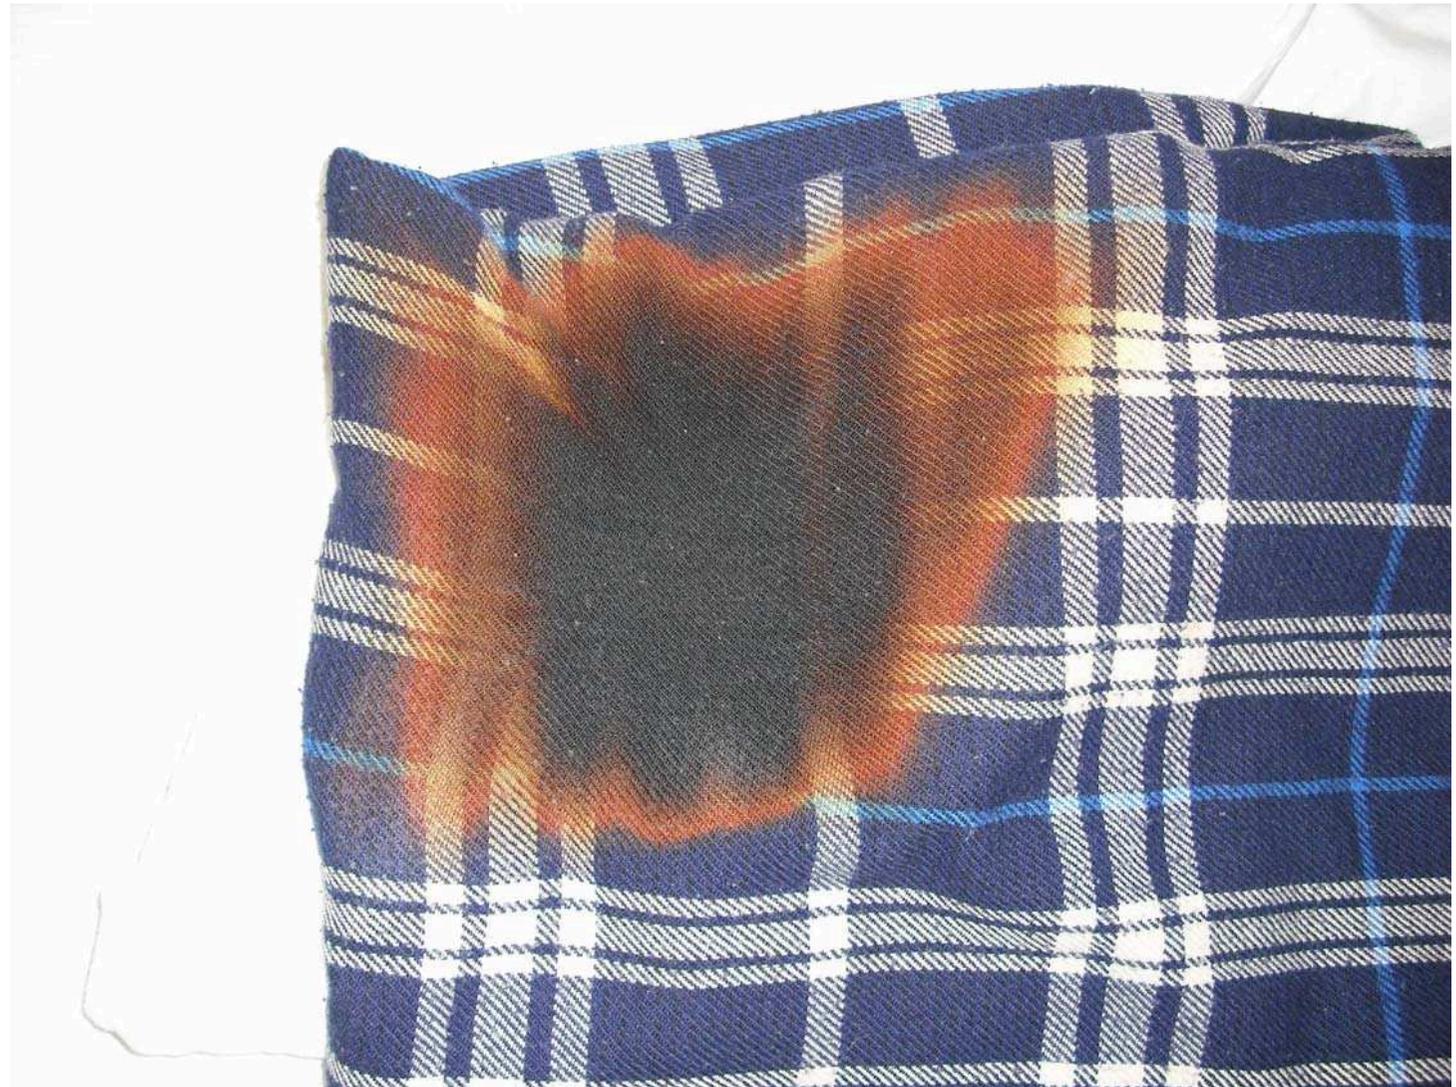
Son frecuentes los incendios originados por mantas eléctricas que han sido dobladas previo a enfriarse, por lo que al no permitirse que el calor se disipe correctamente los materiales combustibles de la misma o de alrededor pueden arder.

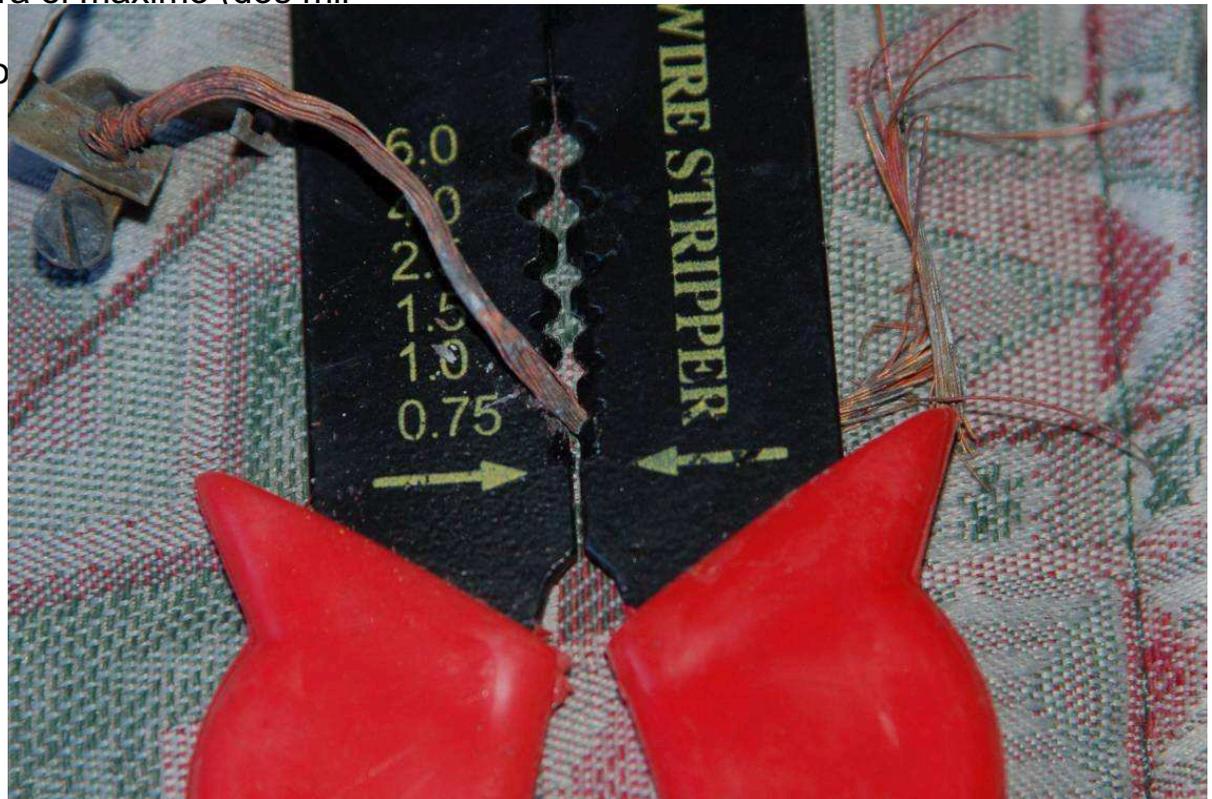
Cableado presenta rotura por calor interno

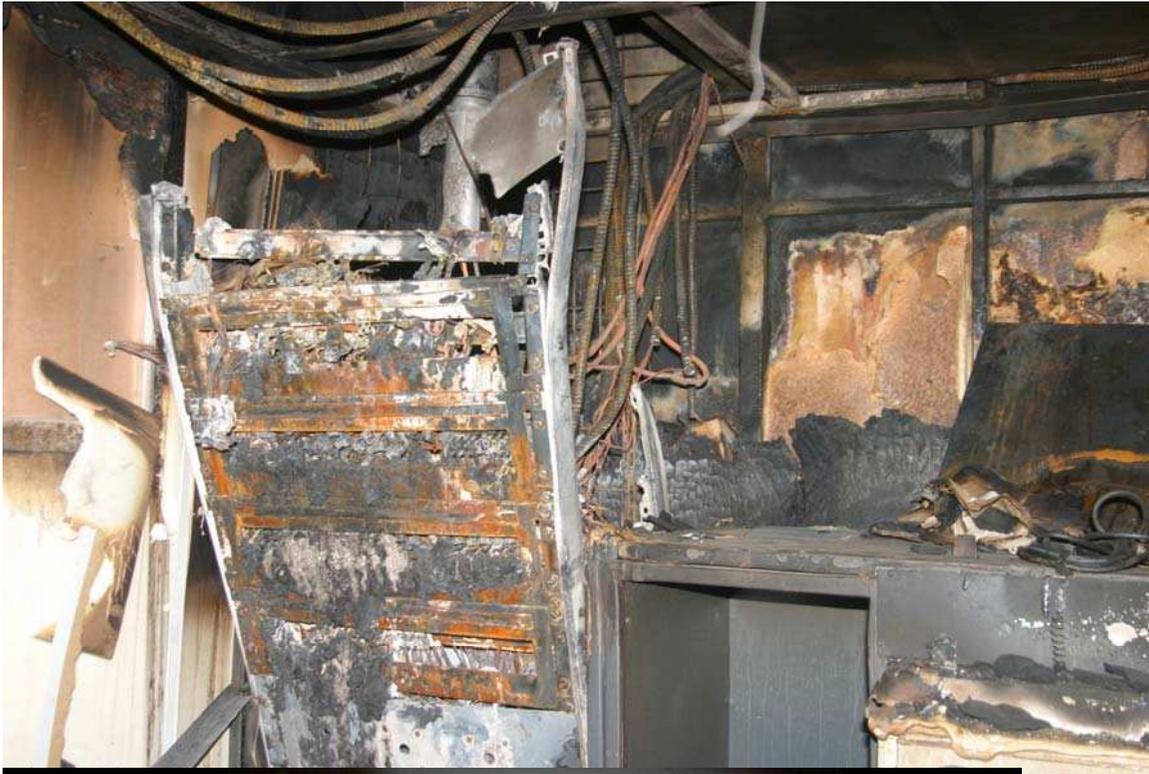
Origen del incendio en las pletinas del conector por falso contacto.

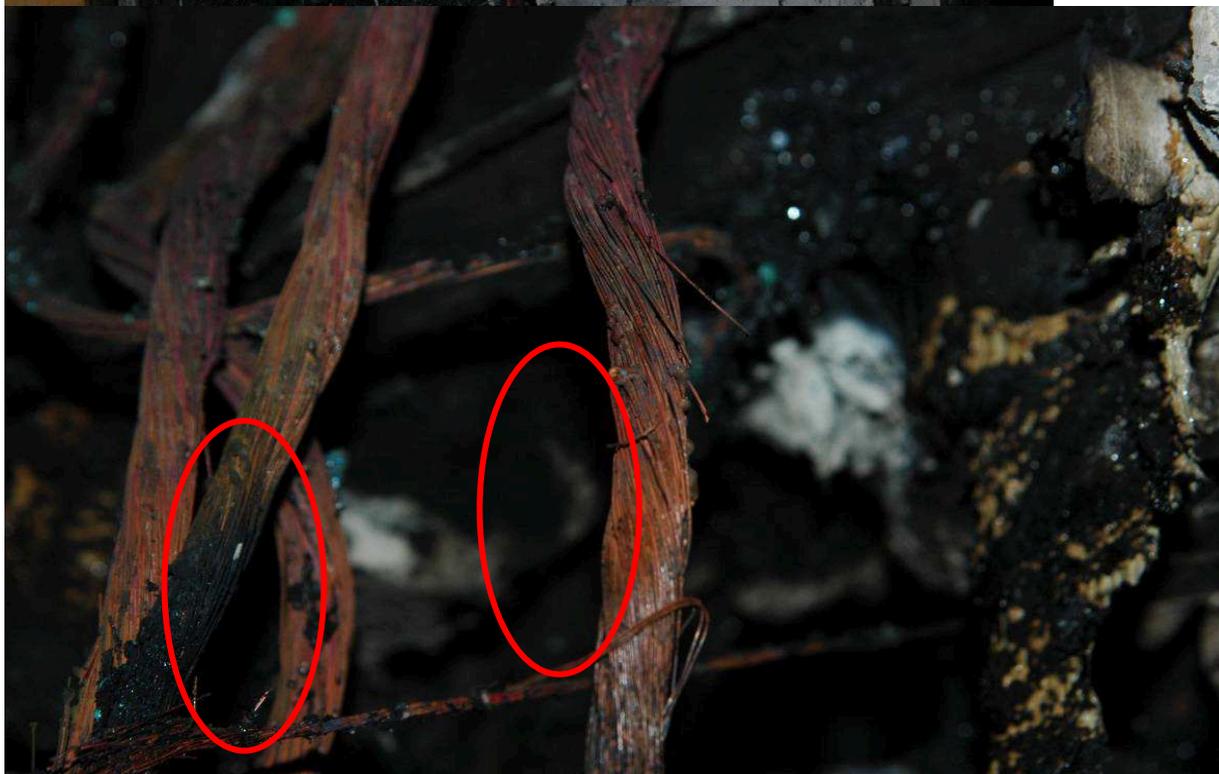
perdida de  
aislamiento, deterioro  
de cableado

Detalle de los cables  
de alimentación  
general del cuadro  
eléctrico. Se observan  
fusiones en el  
cableado indicativas  
de cortocircuito.

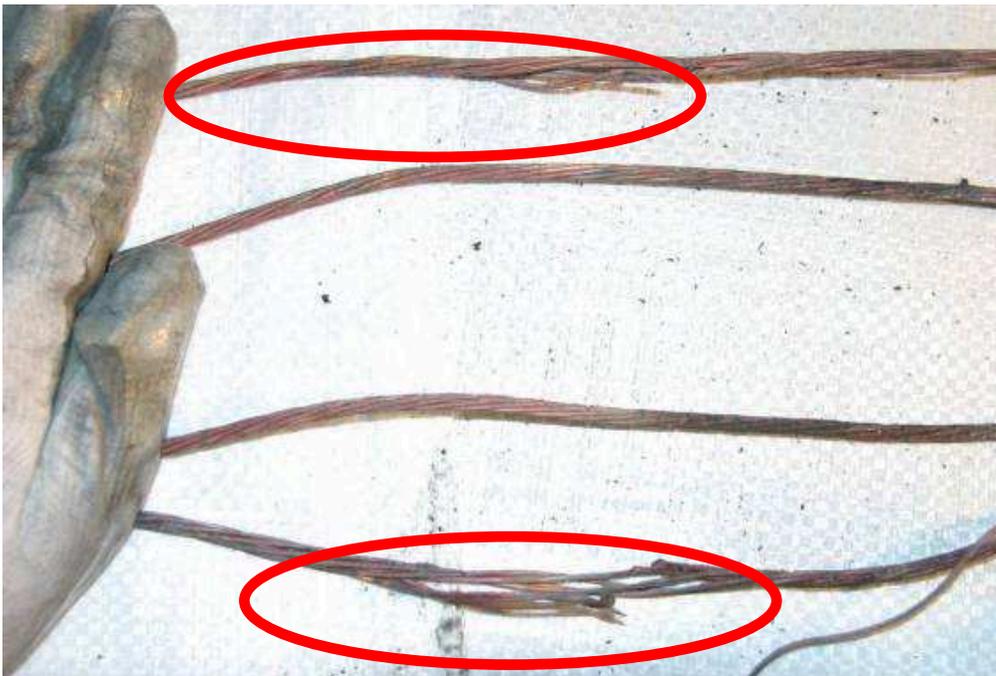
Cableado que se corresponde con la línea de derivación individual que presenta evidencia de fallo eléctrico.

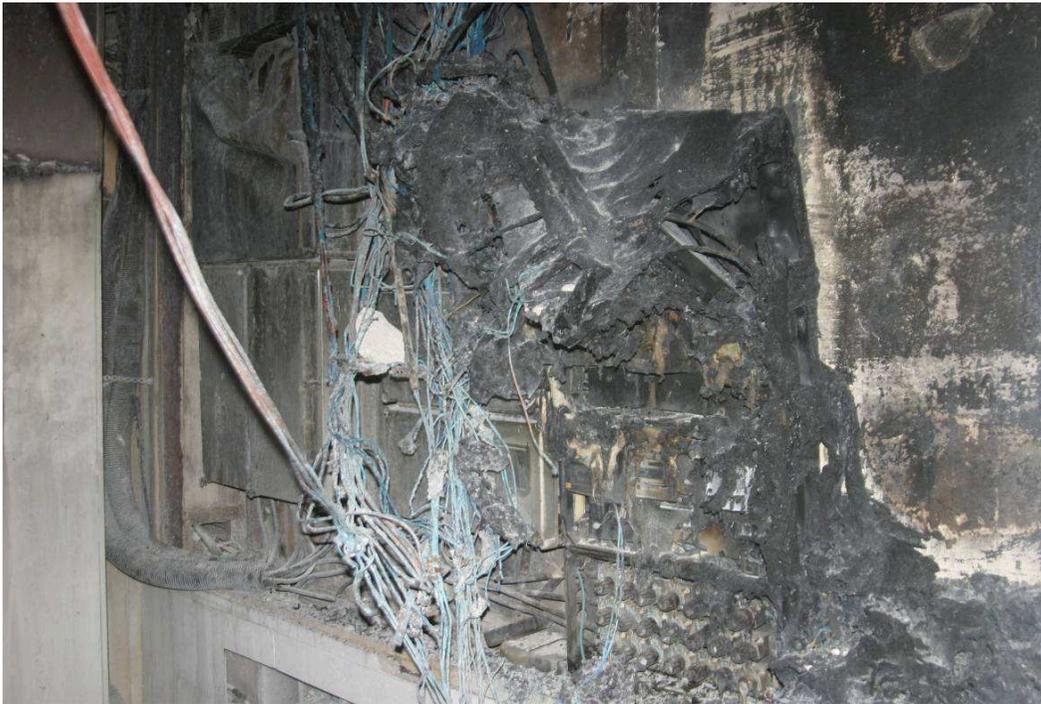
**Fotografía N° 24:** Bornes rotos, que efectuaban las conexiones entre las derivaciones individuales y los conductores conectados a los contadores de la pared derecha.-----

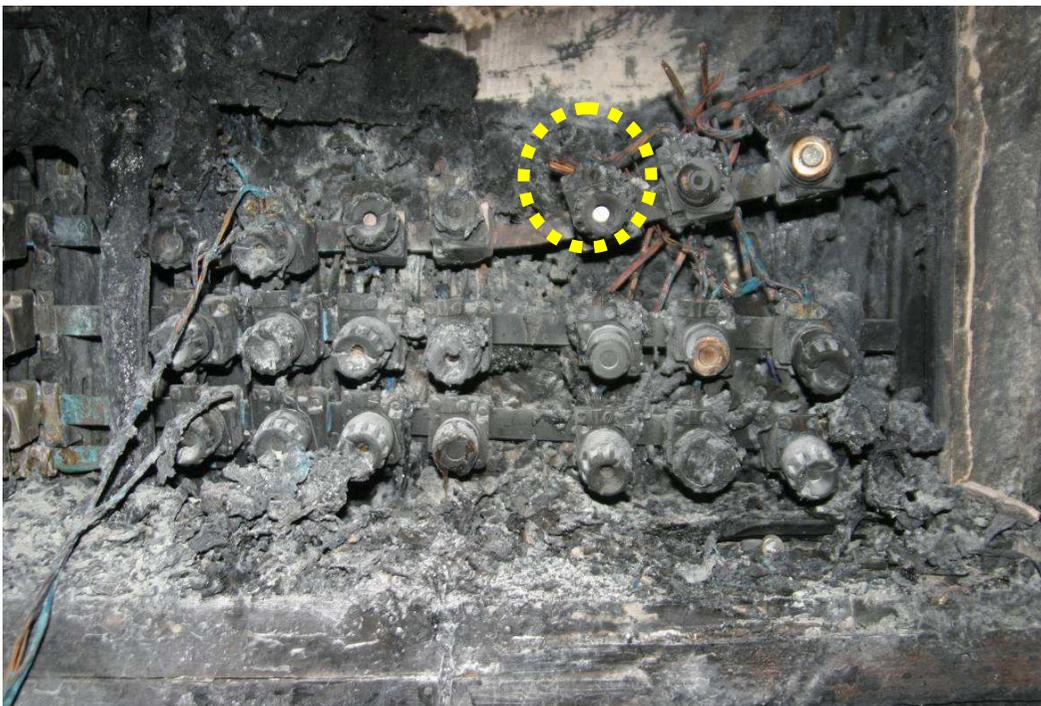
1 Incendio originado por desajuste de la rosca de uno de los fusibles Efecto joule...generación de calor...deterioro de aislamiento de los cables que transcurren tras el embarrado....cortocircuito...CABLE-EMBARRADO(ver fotografía 3) ....se funde el embarrado de cobre y cableado.

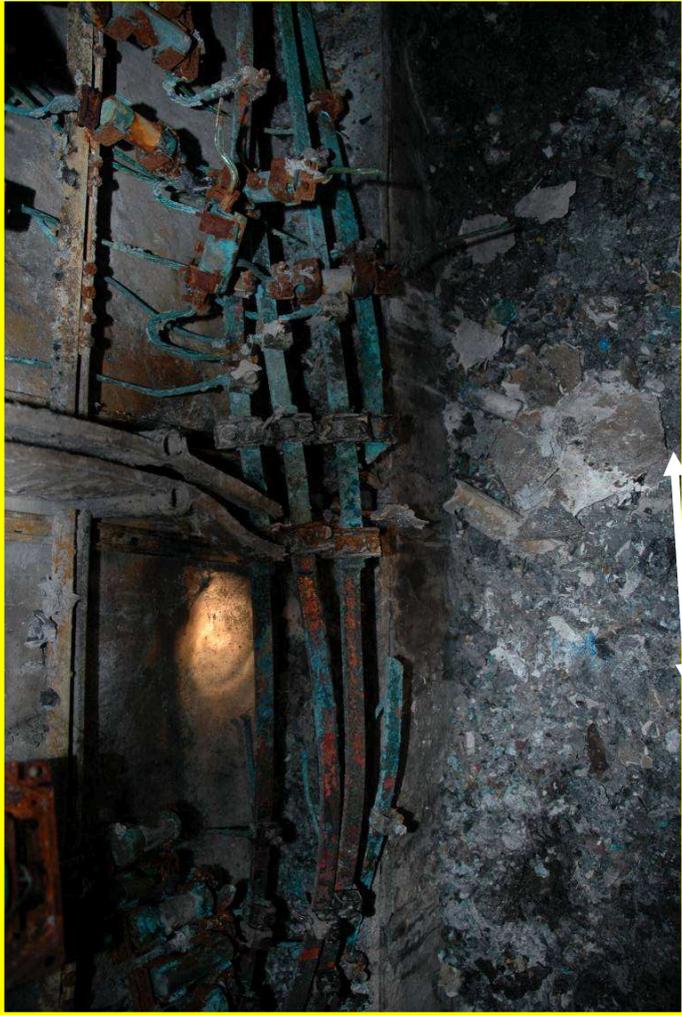
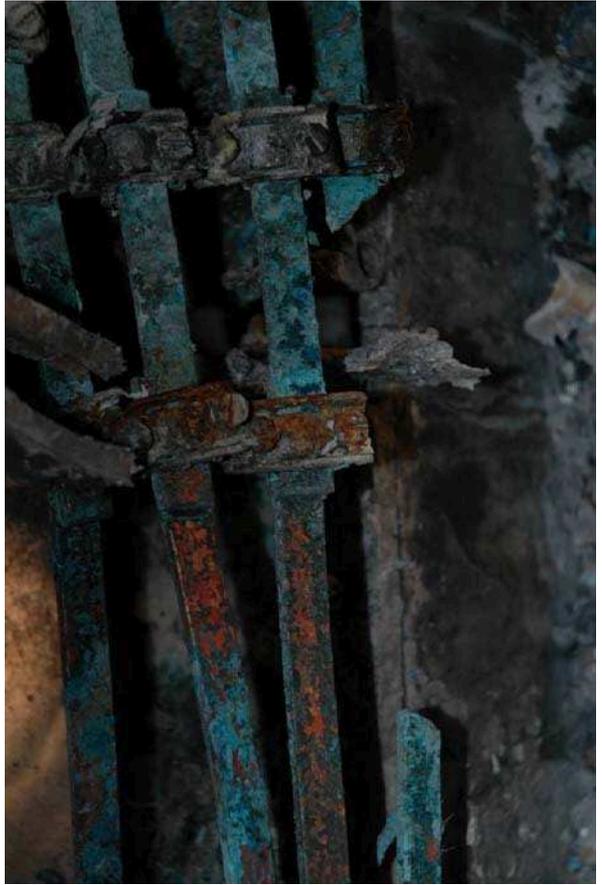
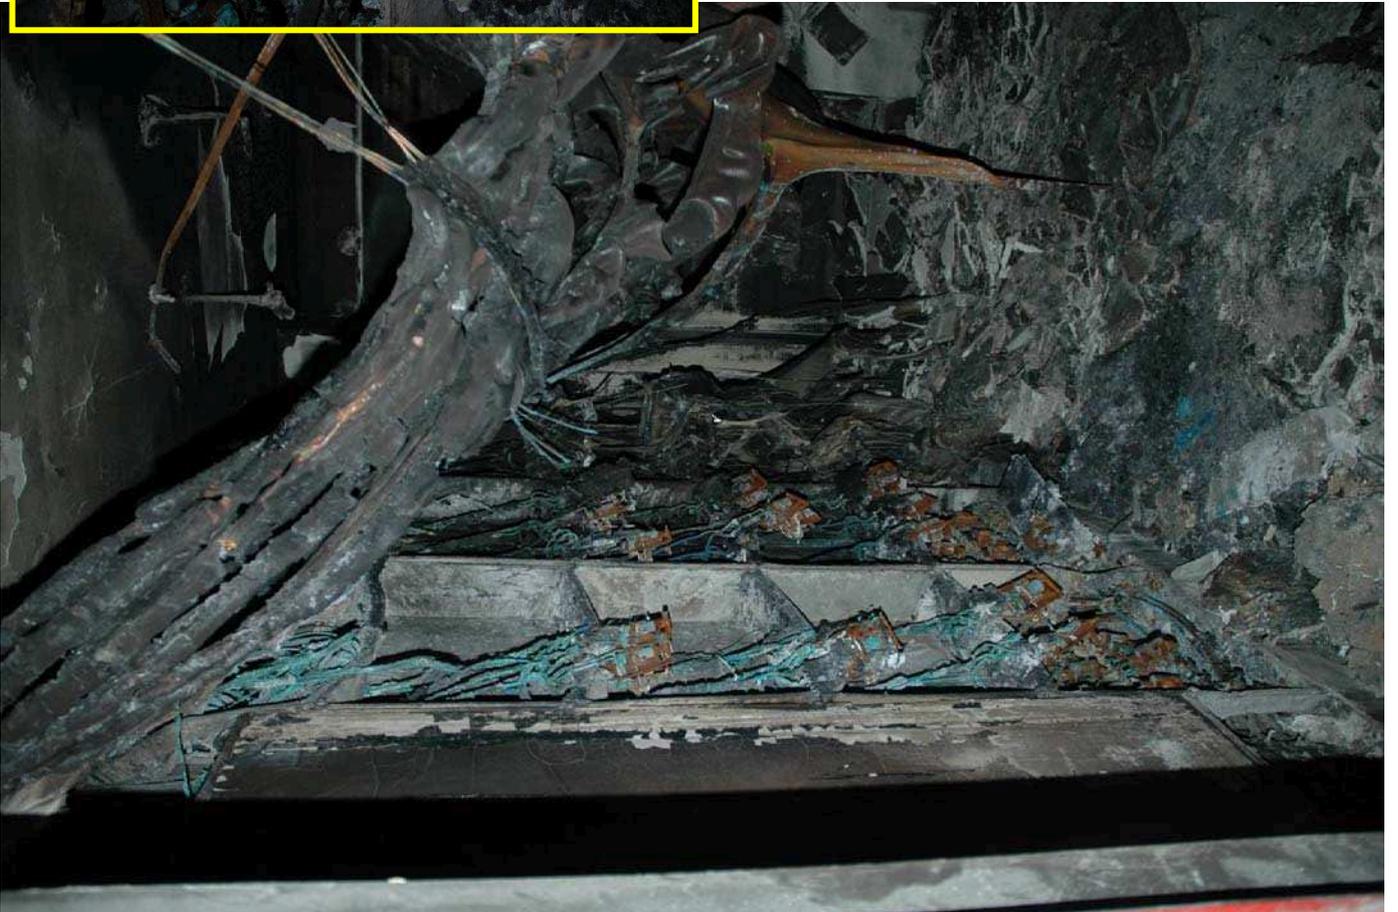
2: Vista del embarrado donde van colocados los fusibles que protegen los contadores situados aguas abajo. En la parte superior de la imagen se aprecia la huella por exposición directa de llama. Se aprecia parte del embarrado superior (círculo amarillo) fundido como consecuencia de fallo eléctrico. La ubicación de ambas marcas coincide.

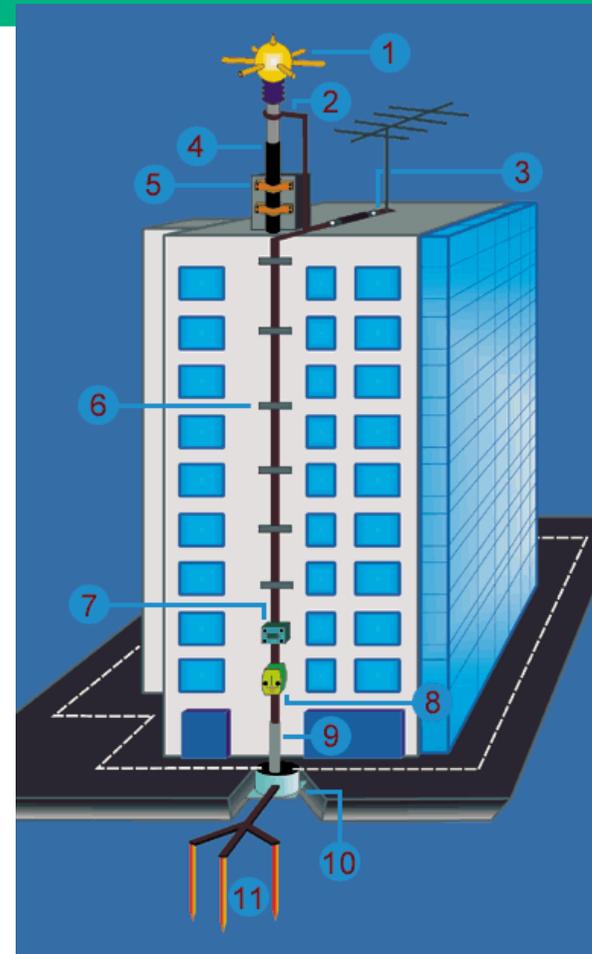
- 1. SISTEMA DE CAPTACION:
- 2. RED CONDUCTORA:
- 3. PROTECCION MASTIL ANTENA:
- 4. MASTILES:
- 5. SISTEMA DE ANCLAJES:
- 6. SISTEMA DE SUJECION:
- 7. CONTADOR DE DESCARGAS:
- 8. PUENTE DE COMPROBACION:
- 9. TUBO DE PROTECCION MECANICA.
- 10. ARQUETA DE CONTROL DE PVC.
- 11. TOMA DE TIERRA.

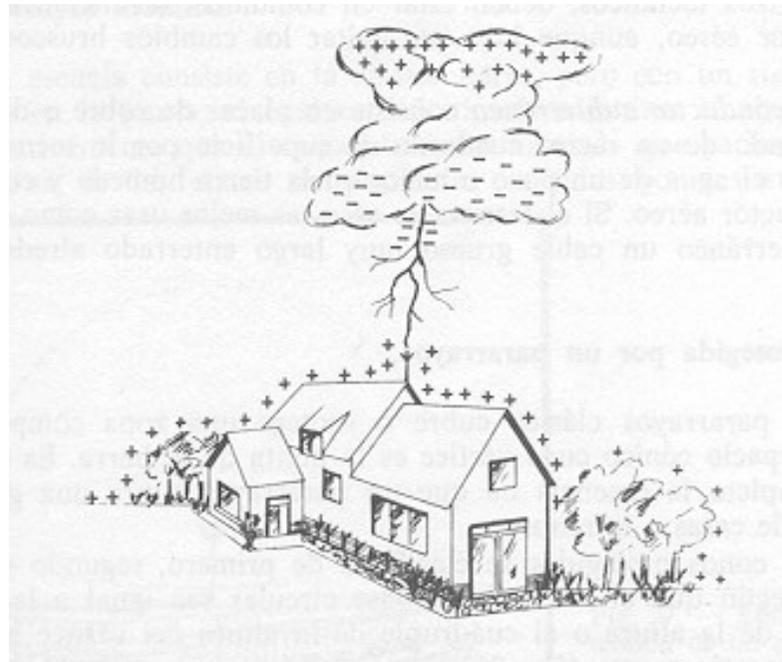
*Distribución de cargas en el entorno de una nube de tormenta.*

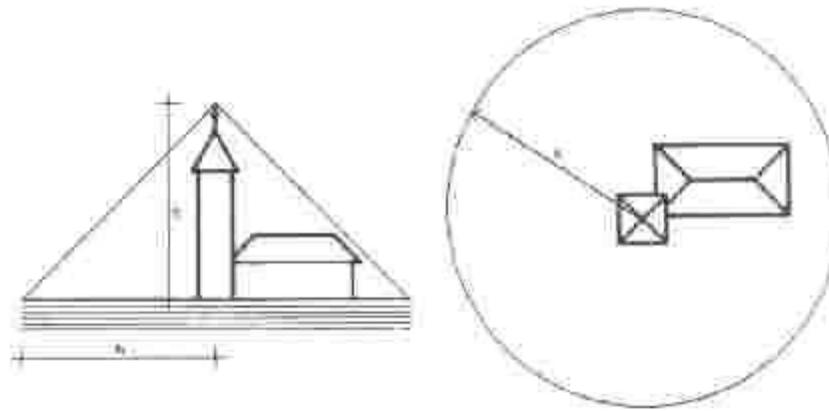
*Zona protegida por un pararrayos clásico*

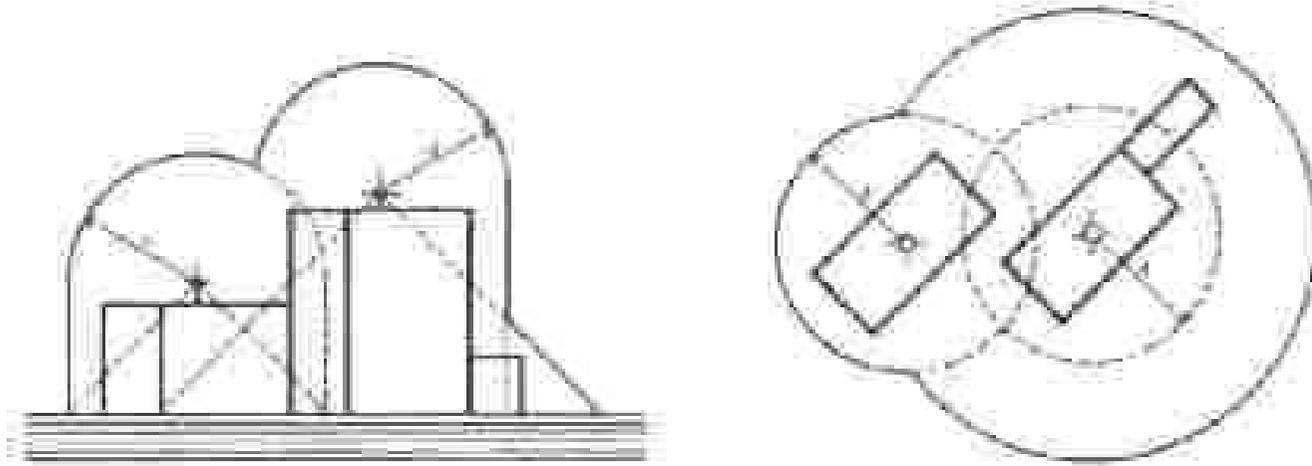
*Zona protegida por un pararrayos radiactivo (prohibido en la actualidad)*

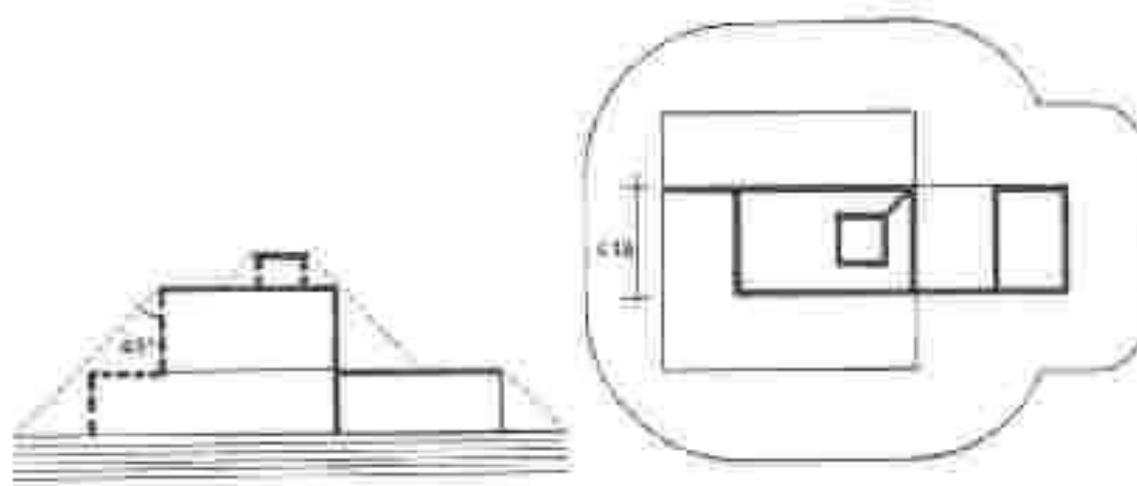
*Zona protegida mediante pararrayos reticular*
