## ENSAYO EN EL CANAL

ESPUMA DE POLIURETANO PROYECTADA  
SOBRE PLACA DE  
URALITA ONDULADA

I.T. 92416

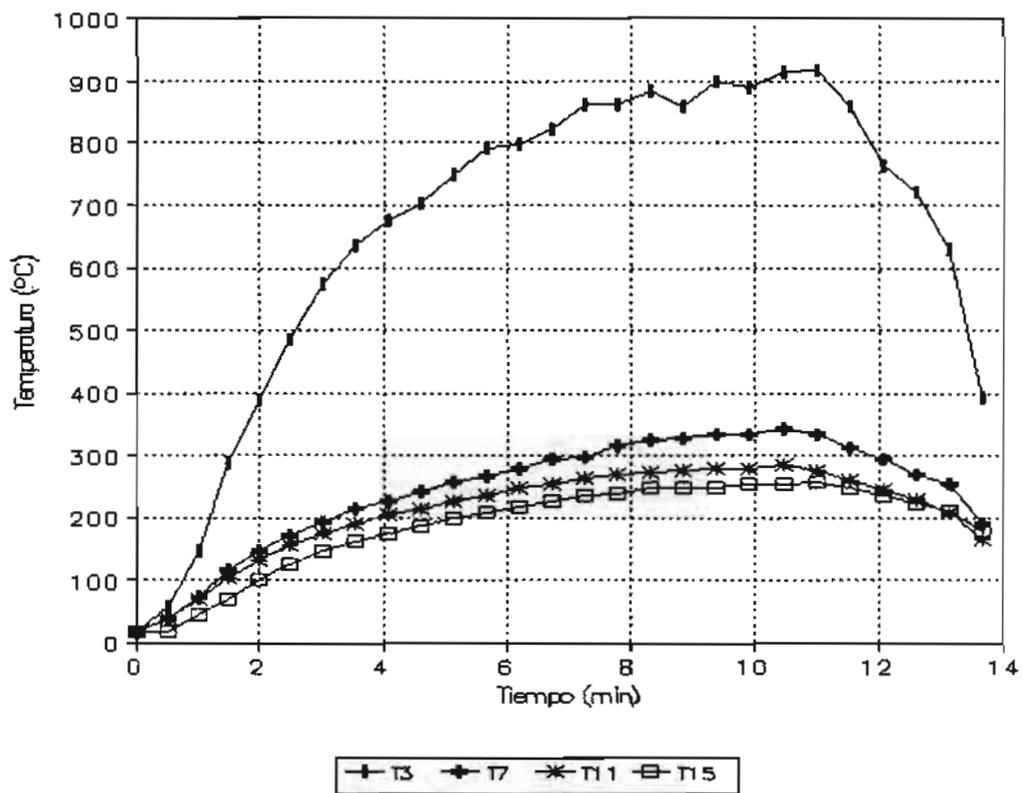
Figura 3. Curva Temperatura-tiempo.  
Termopares T3, T7, T11 y T15

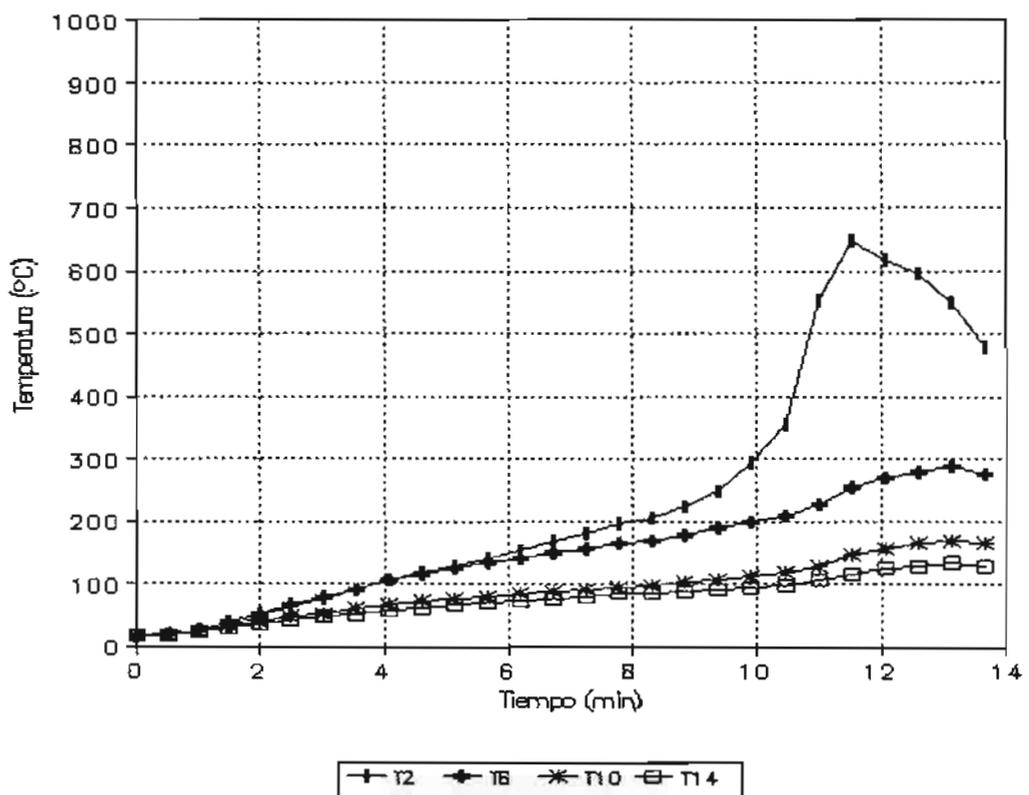
Figura 4. Curva Temperatura-tiempo.  
Termopares T2, T6, T10 y T14

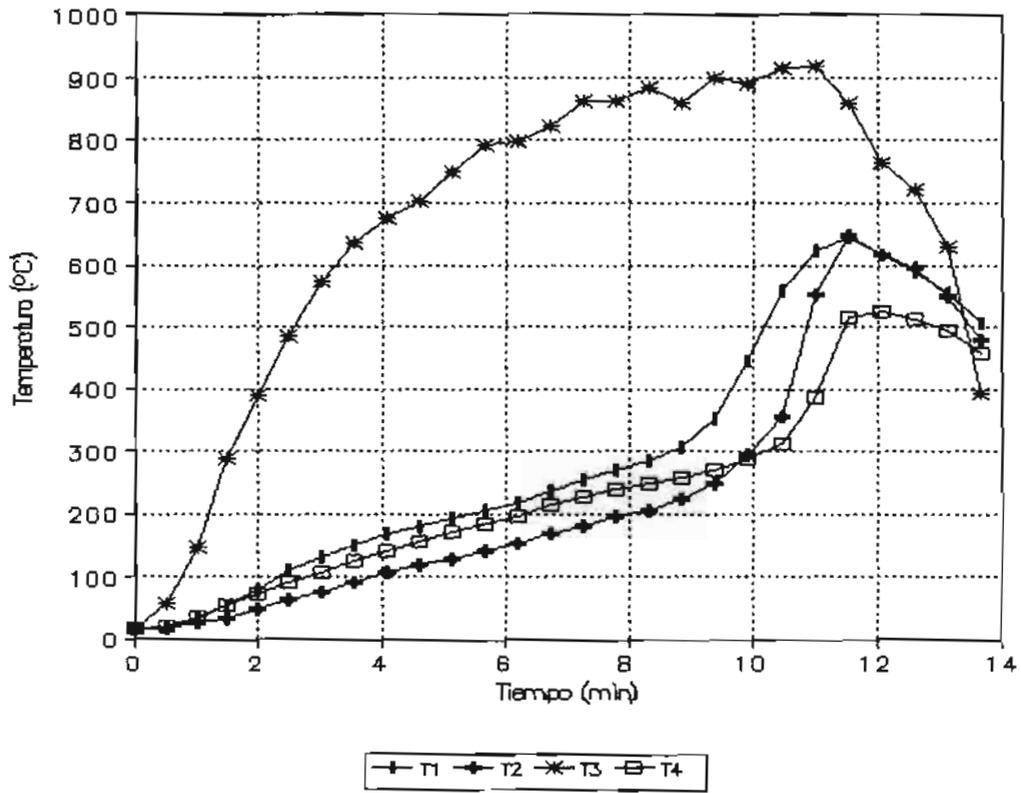
Figura 5. Curva Temperatura-tiempo.  
Termopares T1, T2, T3 y T4

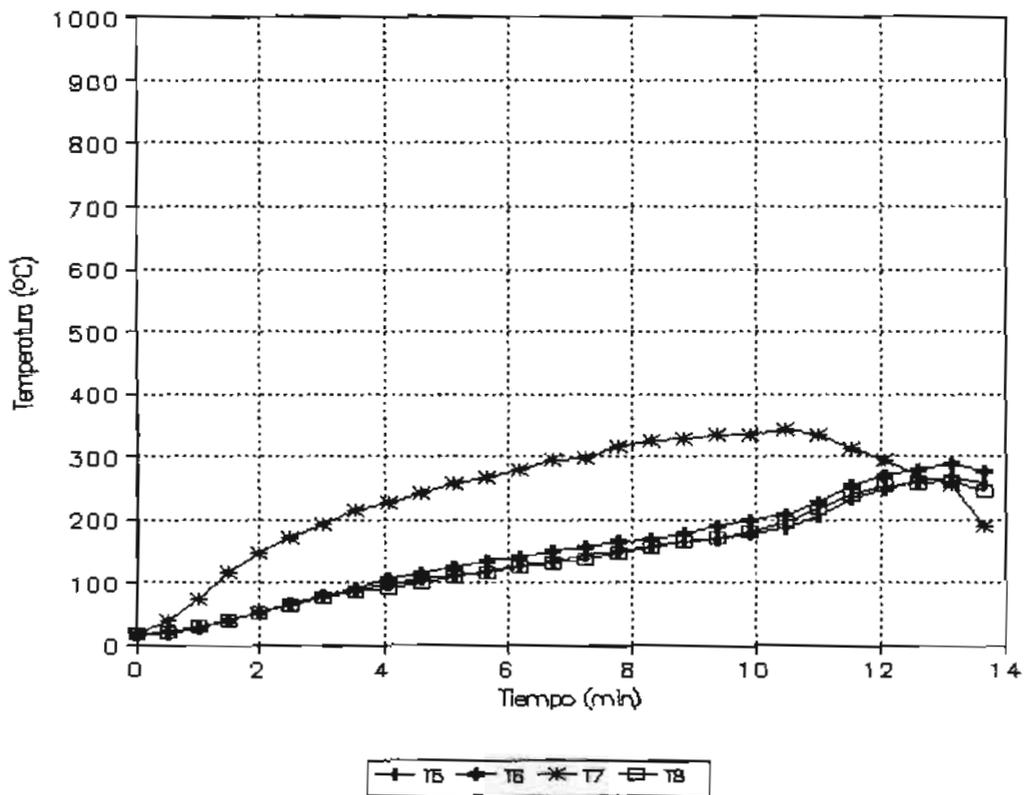
Figura 6. Curva Temperatura-tiempo.  
Termopares T5, T6, T7 y T8

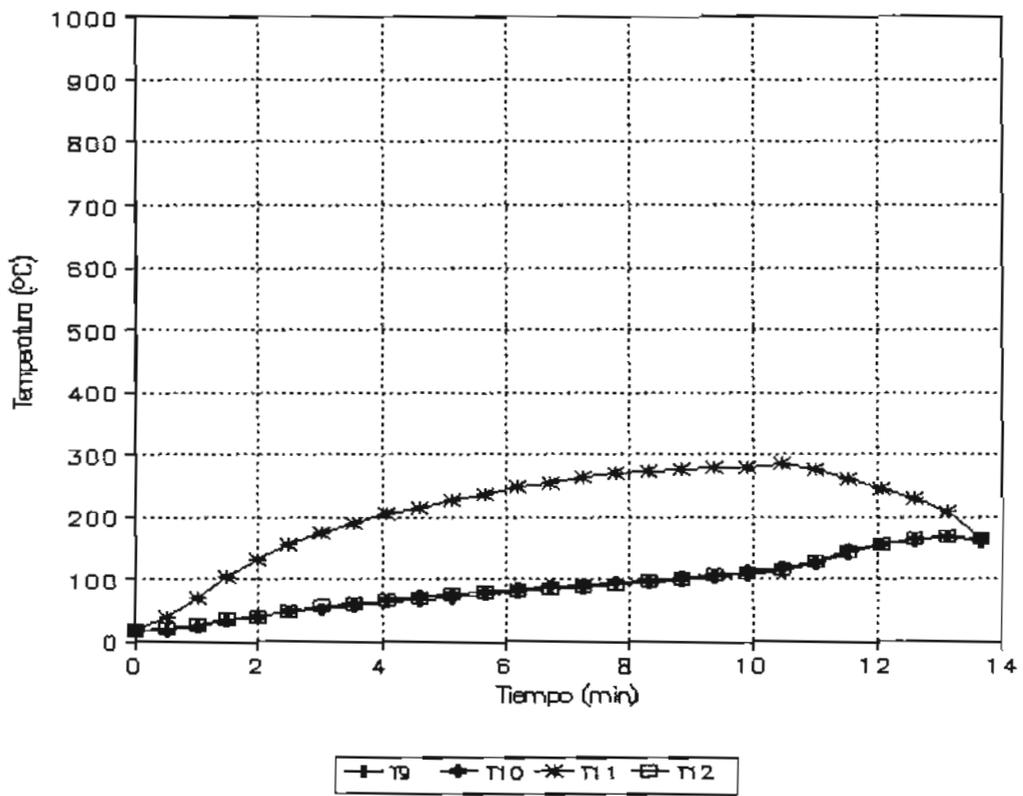
Figura 7. Curva Temperatura-tiempo.  
Termopares T9, T10, T11 y T12

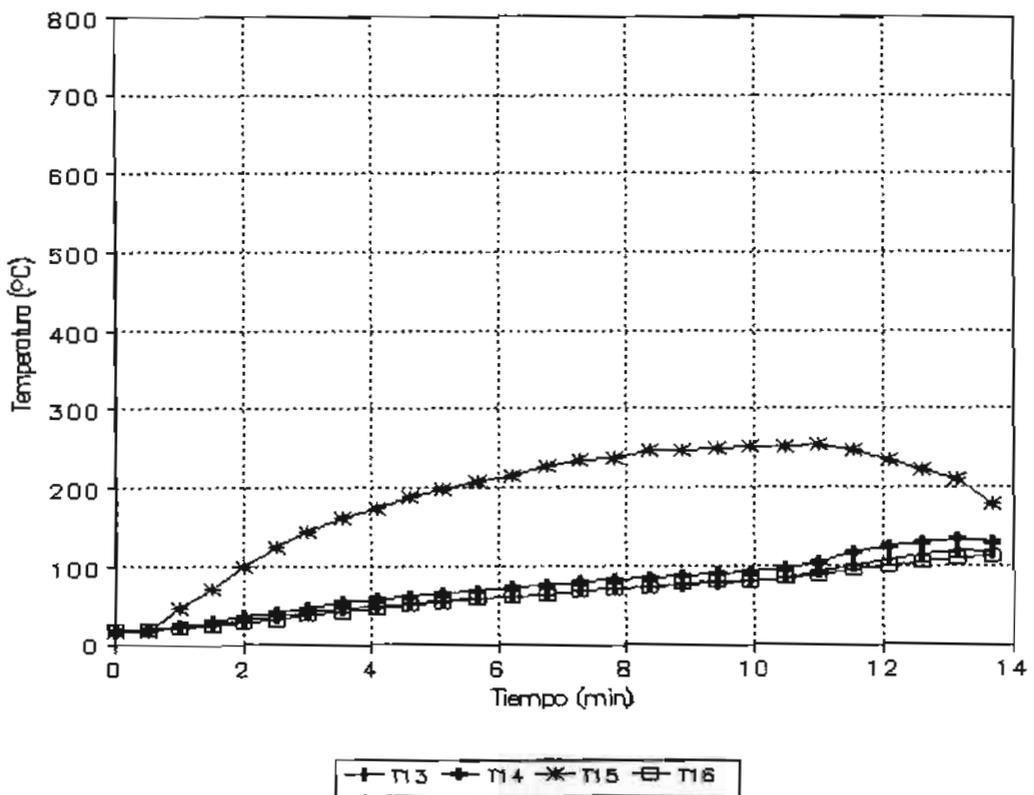
Figura 8. Curva Temperatura-tiempo.  
Termopares T13, T14, T15 y T16

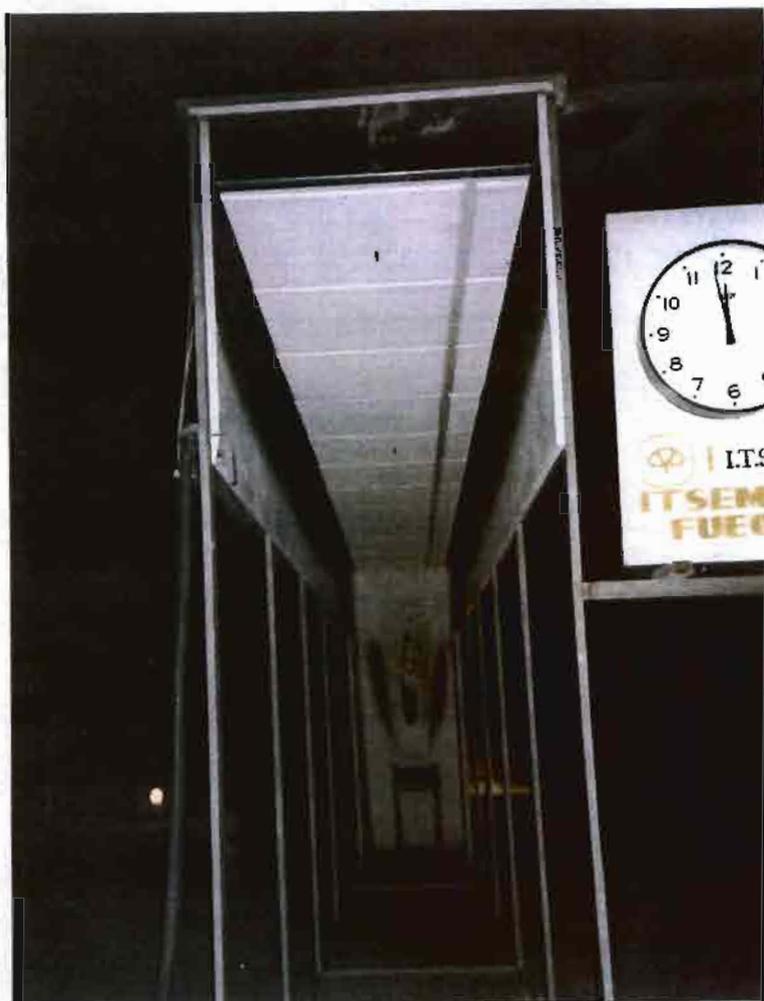
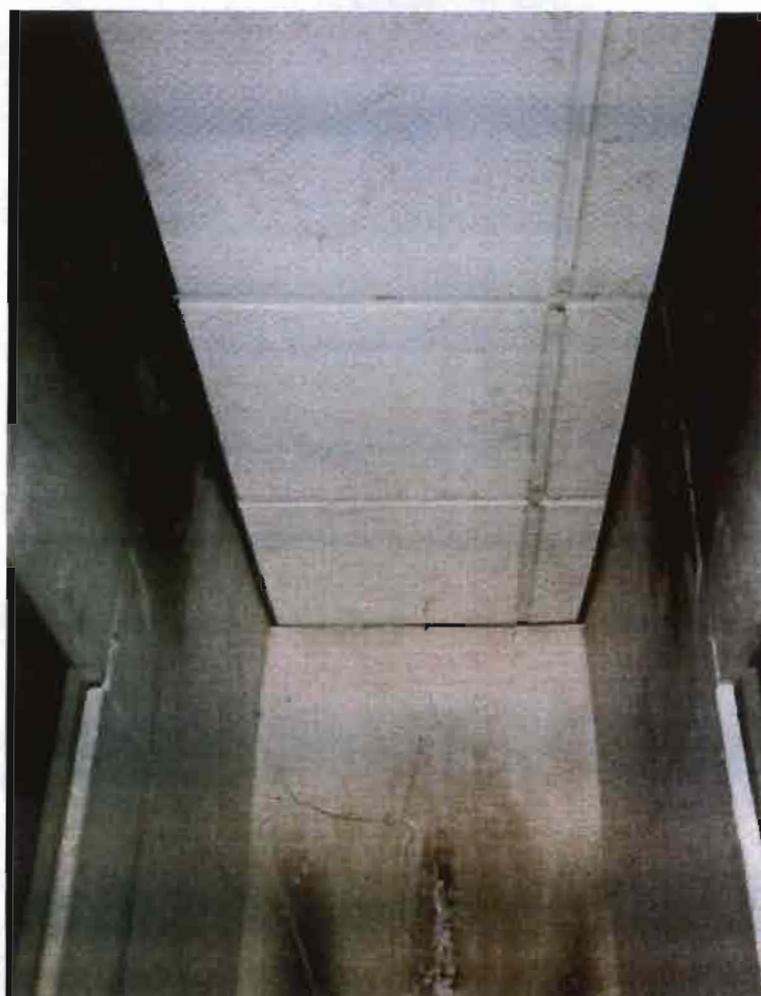
Fotografías 1 y 2. Vista general del canal con el falso techo instalado.

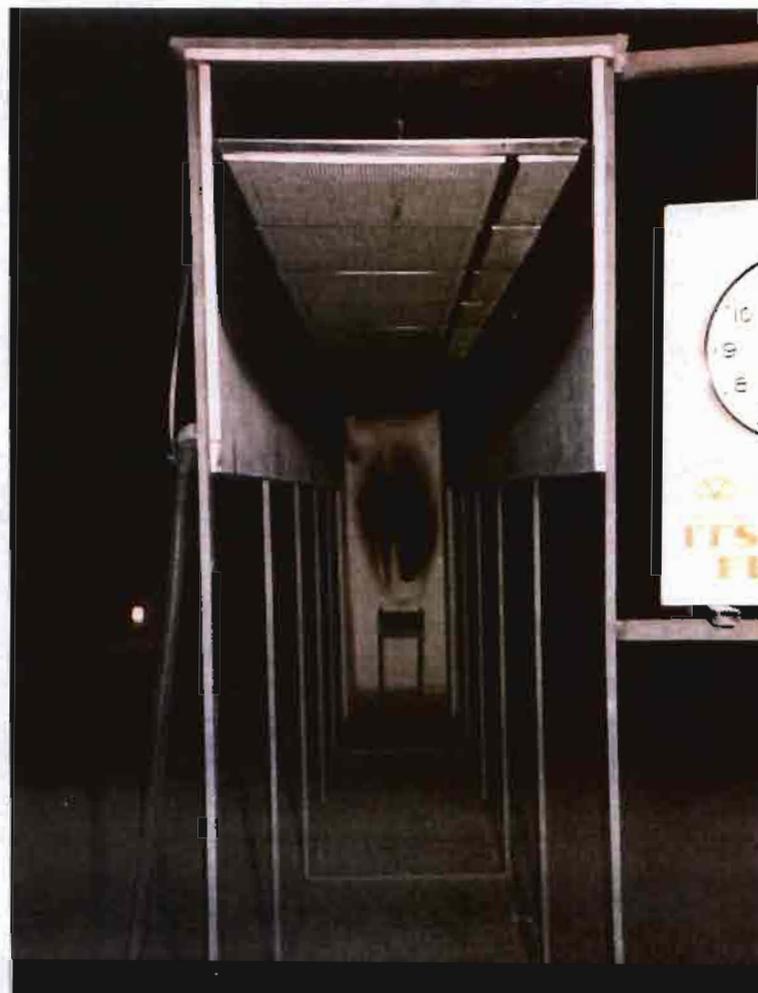
Fotografía 10

Fotografías 10. Vista general tras el ensayo.

El resto de placas han resultado solamente ahumadas, estando el material aislante poco dañado.

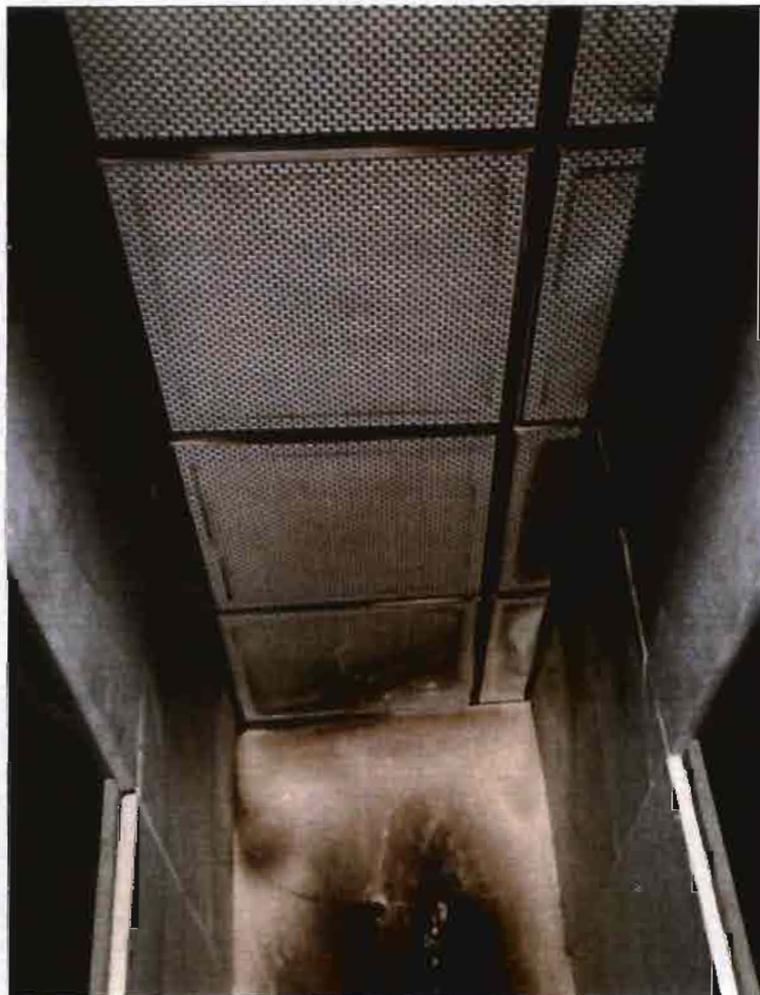
Fotografía 11

Fotografías 11. Vista detalle de las placas situadas más próximas a la fuente de ignición.

La placa situada en la vertical de la fuente de ignición ha resultado muy deteriorada, presentando grietas y fisuras que provocan su ruptura al desmontarla.

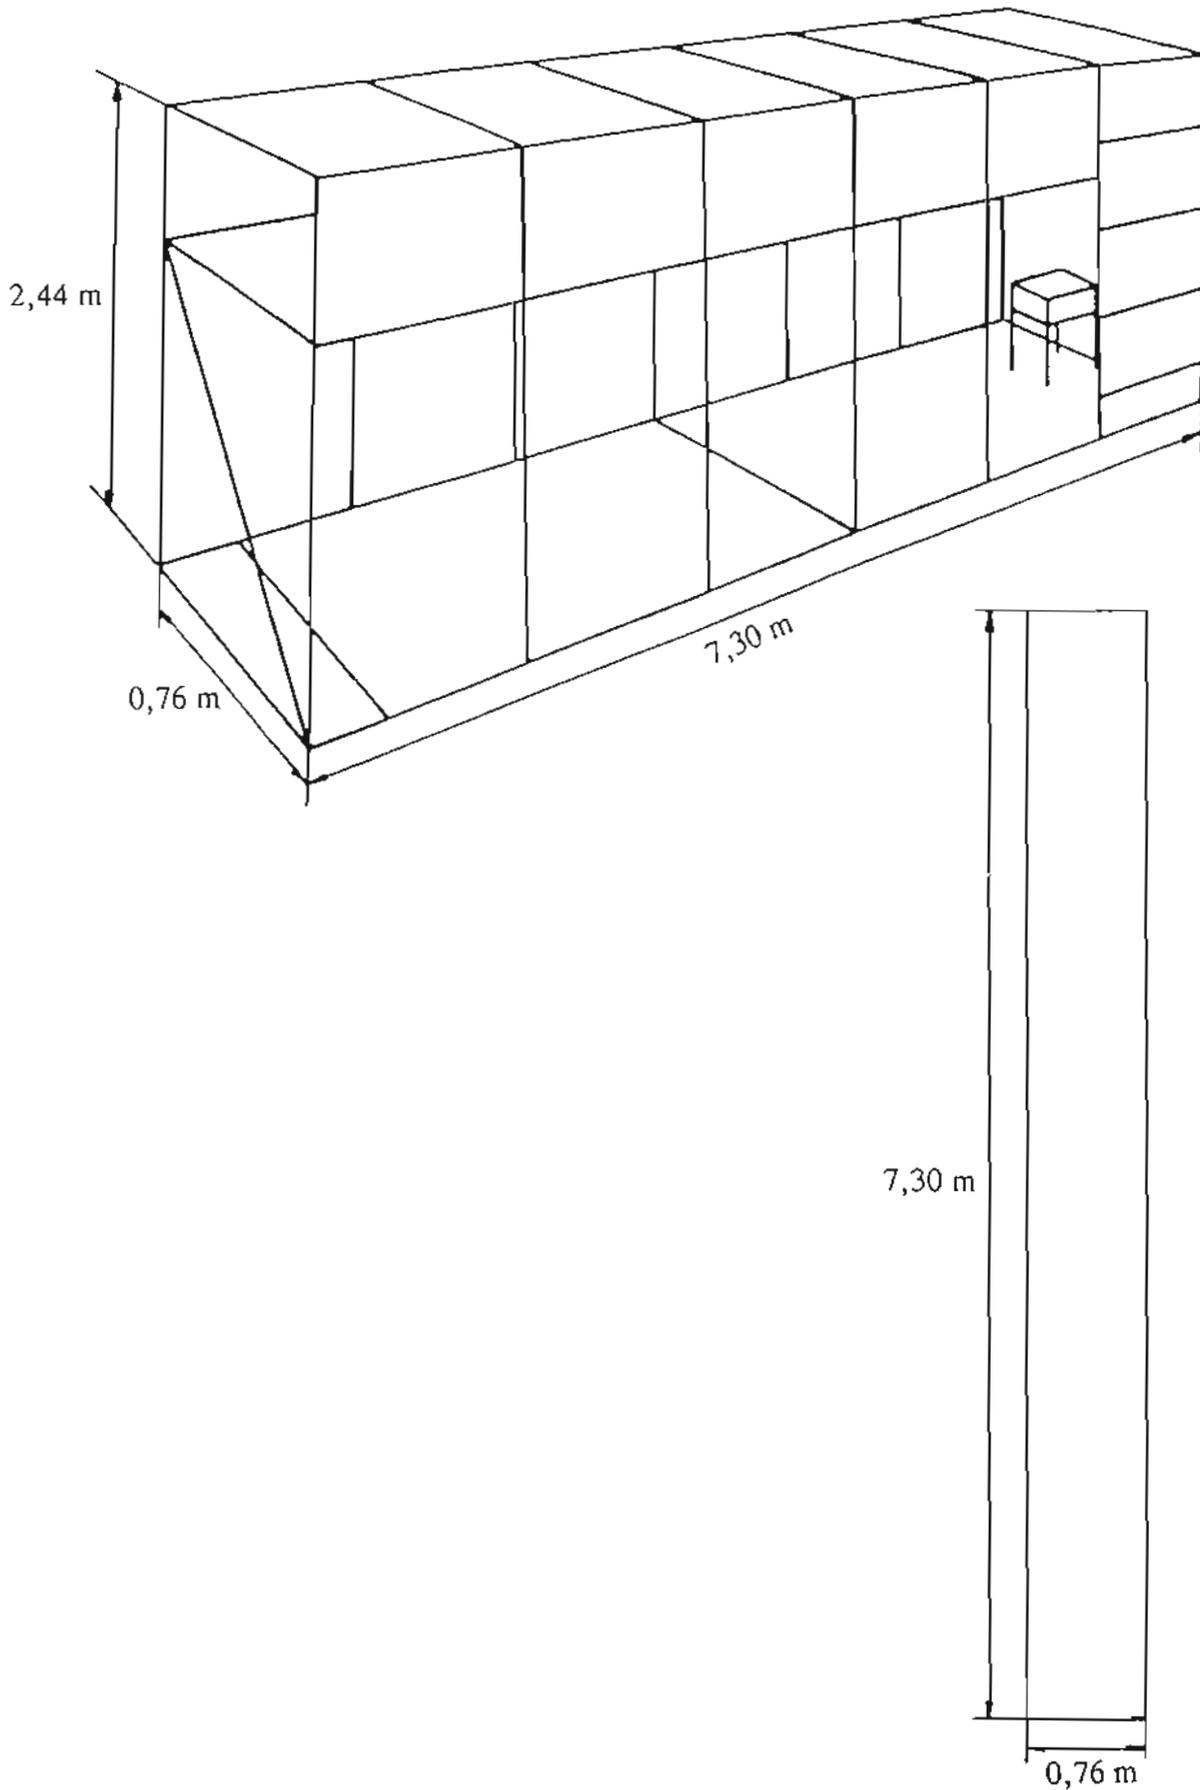
1. Una estructura metálica rectangular de 7,30 m de longitud, 0,76 m de anchura y 2,44 m de altura, recubierta en su interior por placas de material incombustible. Los dos tercios inferiores de las paredes laterales del canal están abiertas para permitir el libre acceso del aire a la intersección paredes-techo.
2. La fuente de ignición utilizada es heptano (4 litros y 2 litros de agua) contenido en un recipiente de hierro (30,5 cm de largo, 30,5 cm de ancho y 10,2 cm de alto). Está situada a 2,5 cm de la pared posterior, equidistante respecto a las paredes laterales, y a 59,0 cm del suelo.
3. Se registra continuamente la temperatura mediante termopares de Chromel-Alumel, instalados con la soldadura situada en el aire a 2,5 cm por debajo del techo del canal, según la distribución de la Figura 2.

Figura 1. Recinto de ensayo. Medidas del canal.

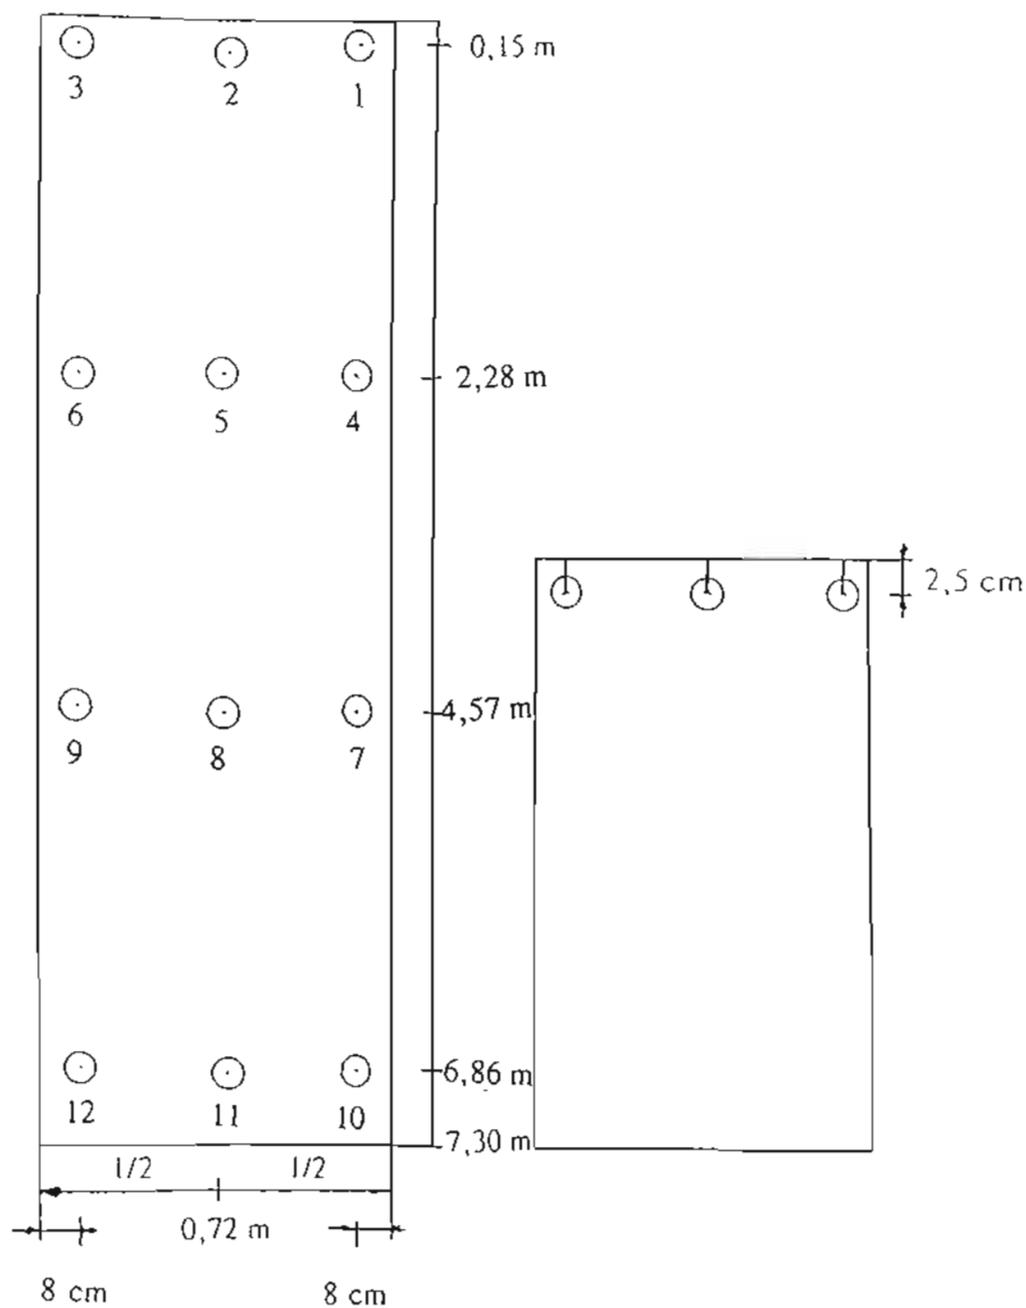
Figura 2. Distribución de termopares.  
(Escala modificada)

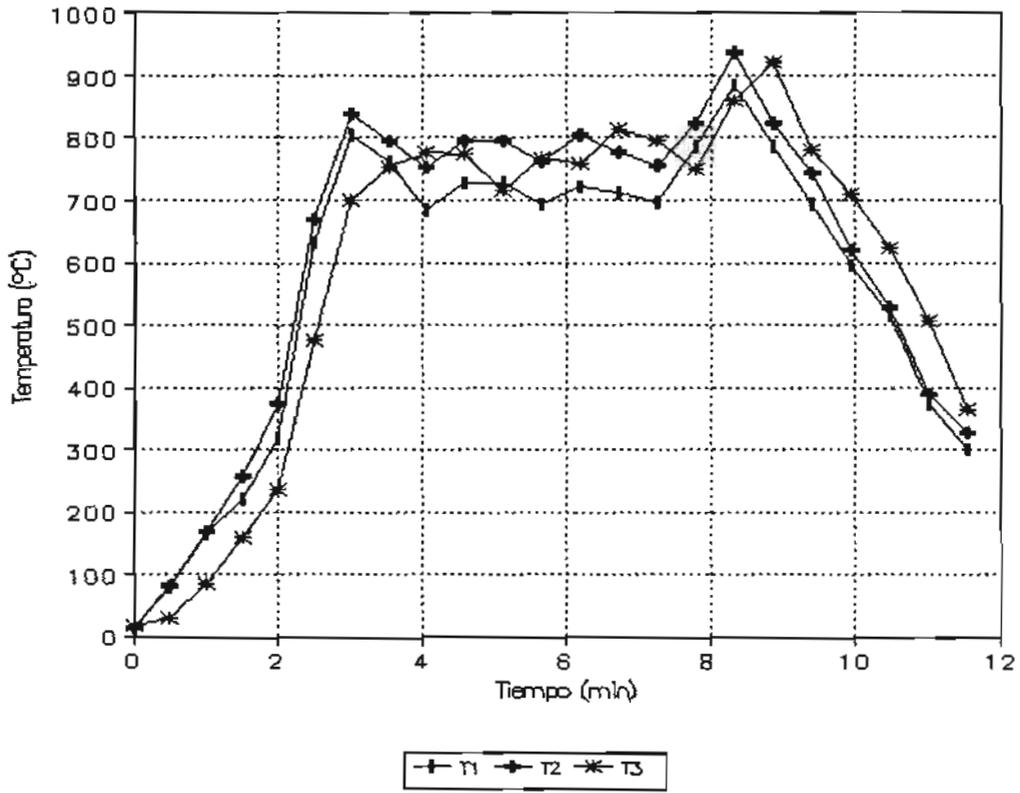
Figura 3. Curva Temperatura-tiempo.  
Termopares T1, T2, y T3

En las Figuras 3 a 6 se han representado las temperaturas registradas por cada grupo de termopares, según los 4 ejes transversales considerados.

Las temperaturas registradas en los minutos 3 a 5 son ligeramente superiores al resto, especialmente en el segundo y tercer grupo de termopares, debido a la combustión generalizada de la espuma de poliuretano en este intervalo de tiempo. En el último grupo de termopares también se aprecia el aumento de la temperatura, aunque muy atenuado debido a la mayor distancia de la fuente de ignición.

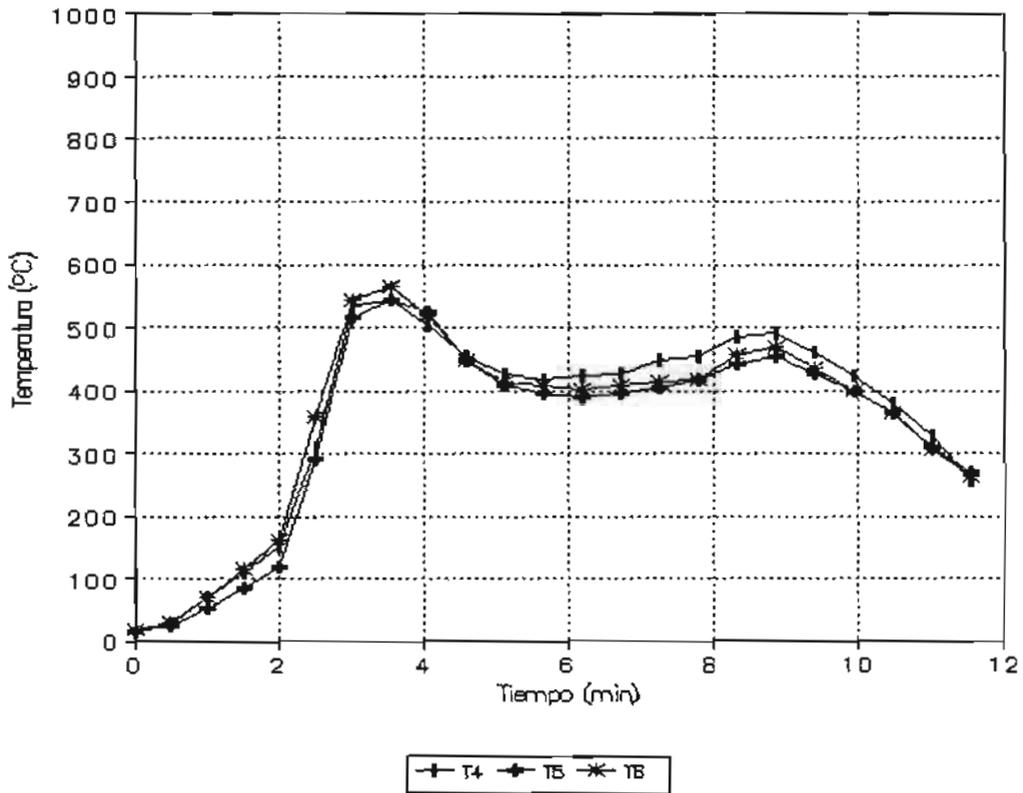
Figura 4. Curva Temperatura-tiempo.  
Termopares T4, T5, y T6

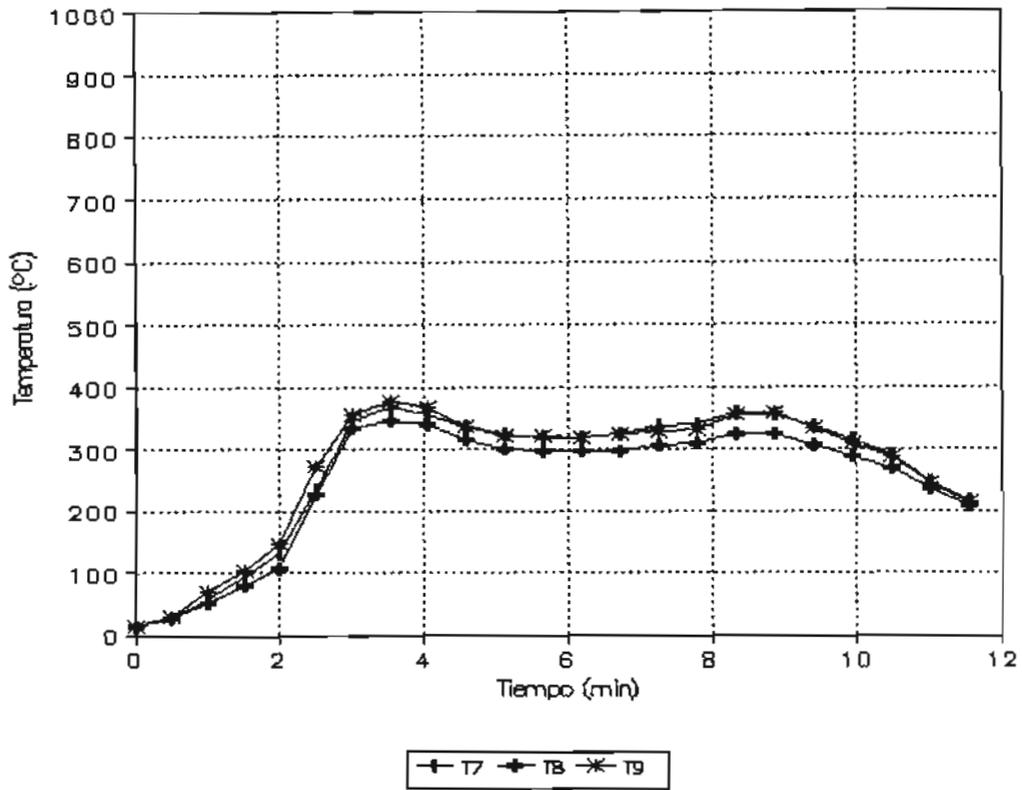
Figura 5. Curva Temperatura-tiempo.  
Termopares T7, T8, y T9

A partir de este momento (minuto 5) aparece un intervalo de tiempo en el que la temperatura tiende a estabilizarse. En el tercer y cuarto grupo de termopares, situados a 4,7 y 6,9 m respectivamente de la pared anterior, el intervalo de tiempo está comprendido entre los minutos 4 y 9. Los valores de la temperatura en este período de tiempo son aproximadamente 320 y 290 °C respectivamente.

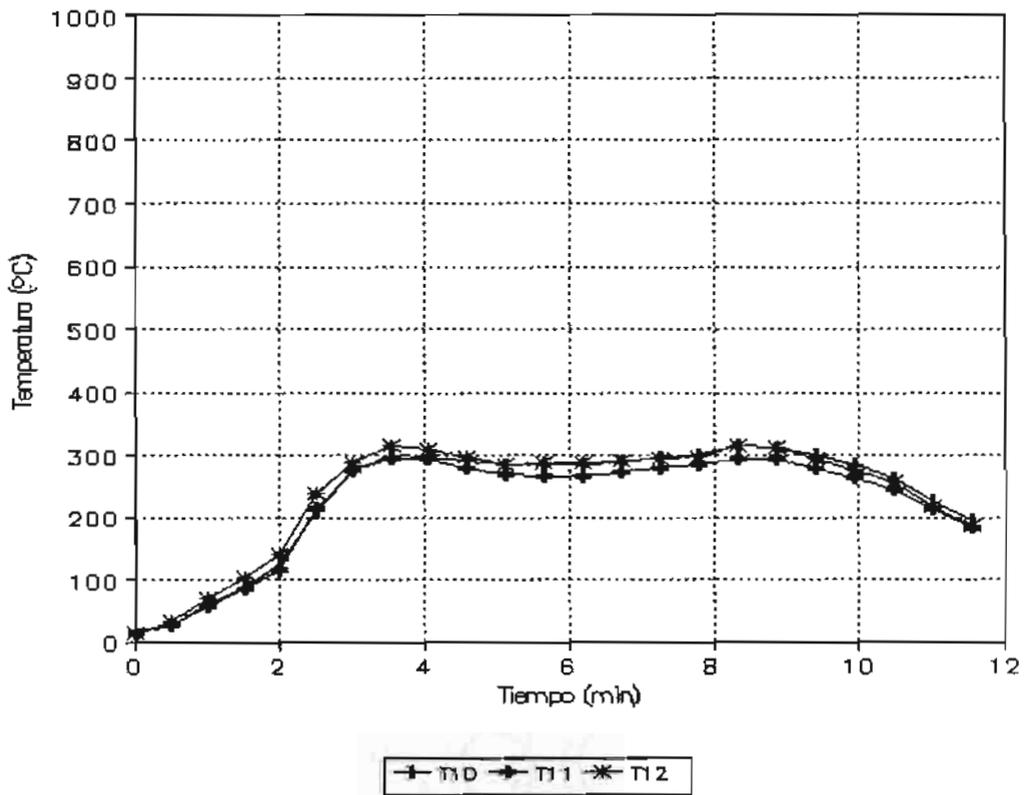
Figura 6. Curva Temperatura-tiempo.  
Termopares T10, T11, y T12

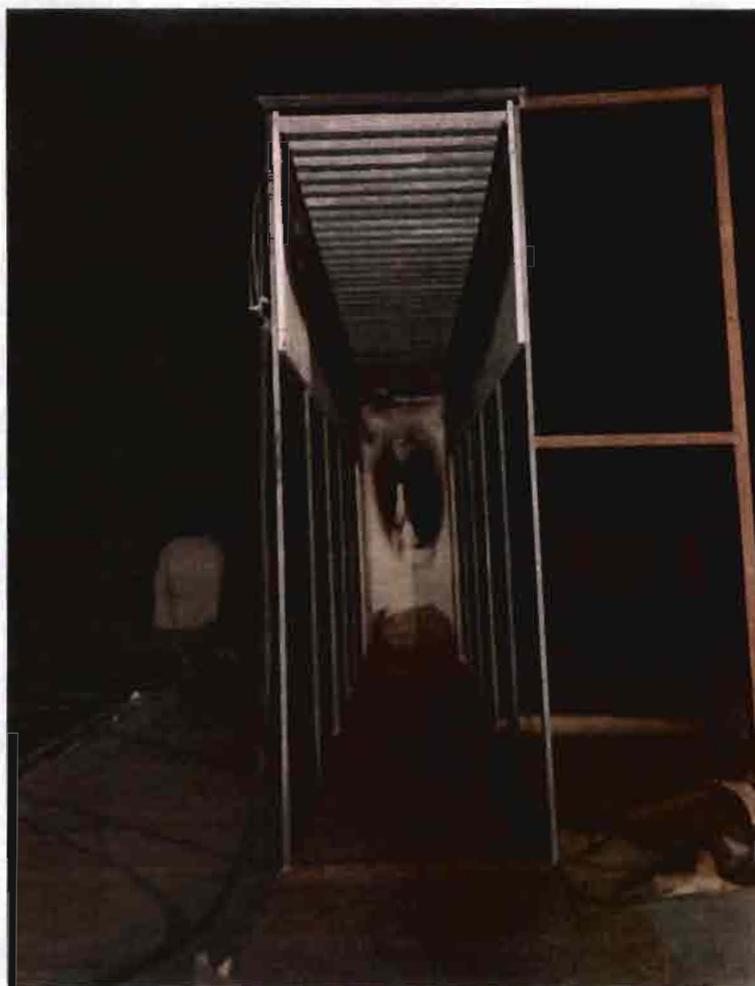
Fotografía 1

- Fotografía 1. Vista de las placas de Uralita antes de la aplicación de la espuma de poliuretano.
- Fotografía 2. Instante de la aplicación de la espuma de poliuretano.
- Fotografía 3. Vista general del material antes del ensayo.
- Fotografía 4. Vista detalle de los termopares (T1, T2 y T3) situados sobre la vertical de la fuente de ignición.
- Fotografías 5 a 12. Desarrollo del ensayo.
- Fotografías 13 y 14. Vista general tras el ensayo.
- Fotografía 15. Vista de la muestra tras el ensayo.

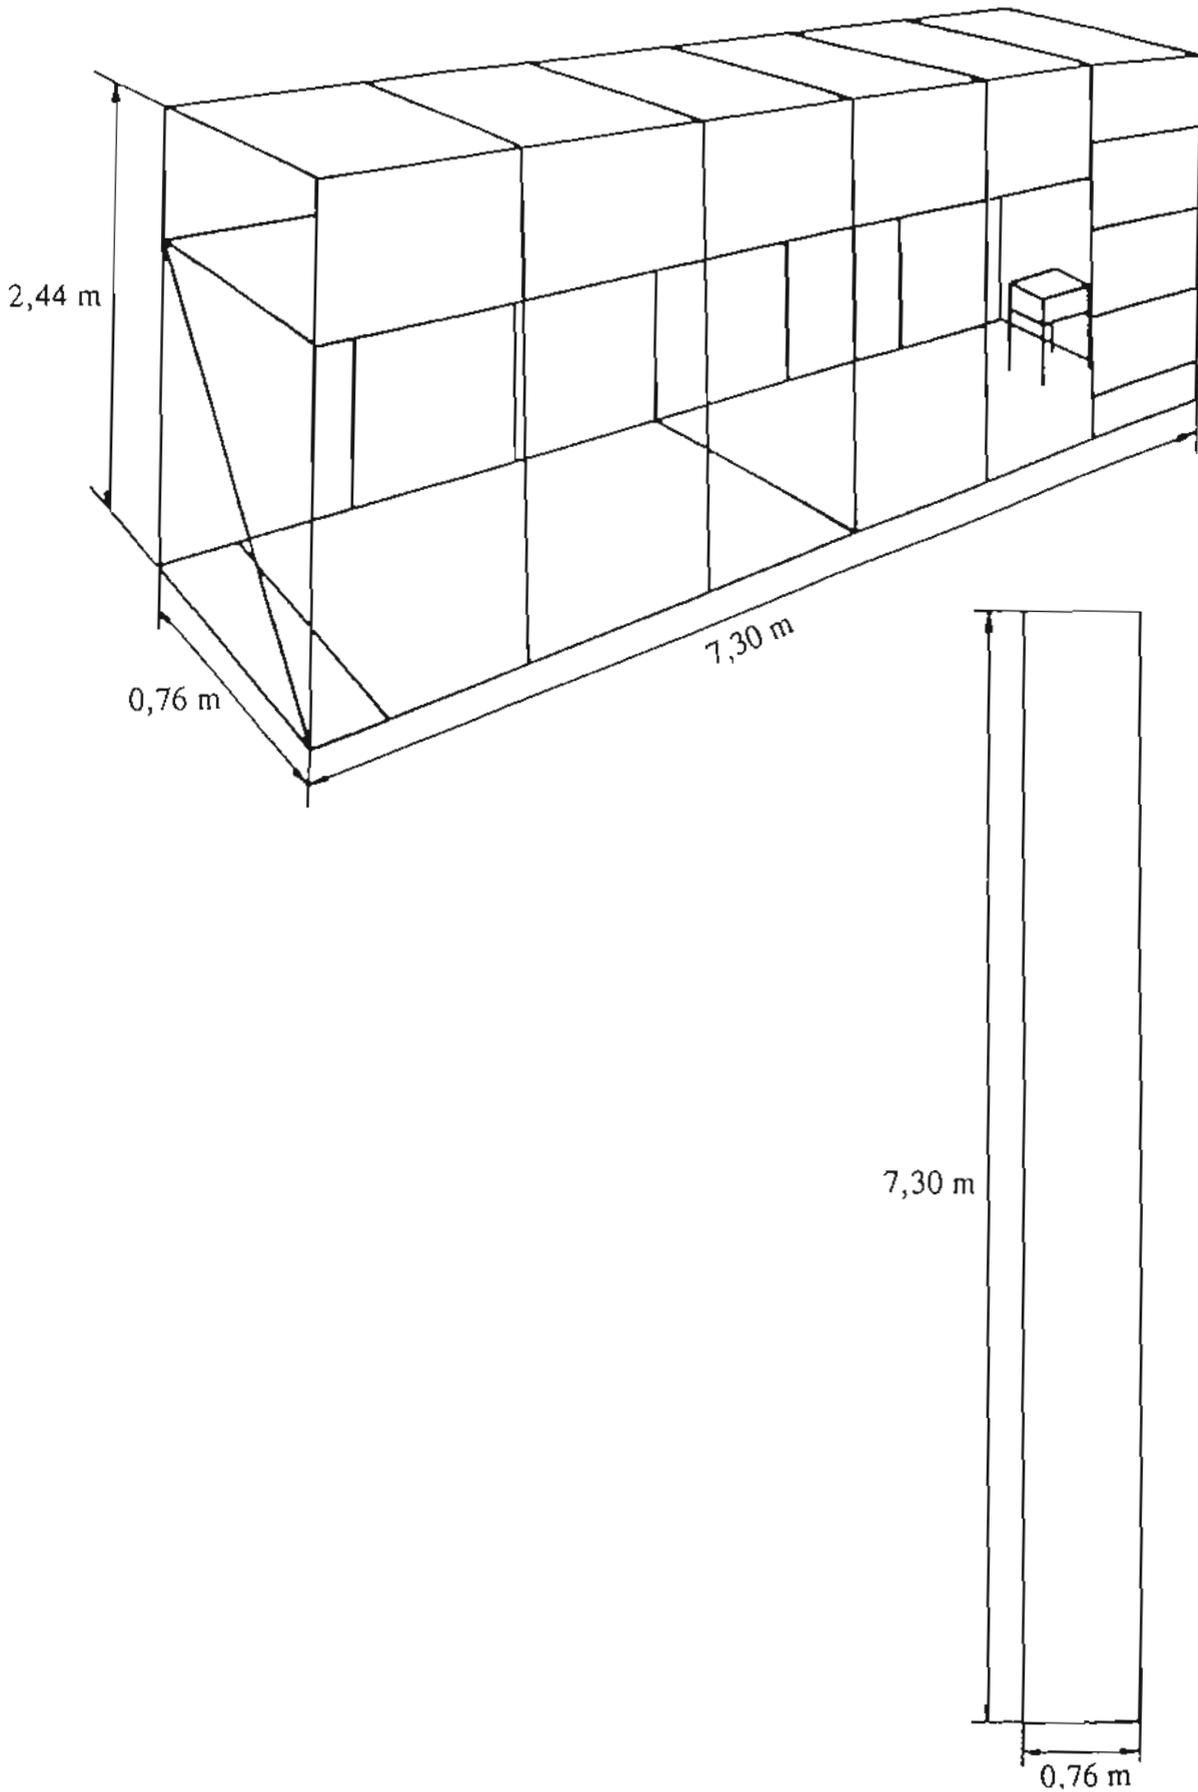
1. Una estructura metálica rectangular de 7,30 m de longitud, 0,76 m de anchura y 2,44 m de altura, recubierta en su interior por placas de material incombustible. Los dos tercios inferiores de las paredes laterales del canal están abiertas para permitir el libre acceso del aire a la intersección paredes-techo.
2. La fuente de ignición utilizada es heptano (4 litros y 2 litros de agua) contenido en un recipiente de hierro (30,5 cm de largo, 30,5 cm de ancho y 10,2 cm de alto). Está situada a 2,5 cm de la pared posterior, equidistante respecto a las paredes laterales, y a 59,0 cm del suelo.
3. Se registra continuamente la temperatura mediante termopares de Chromel-Alumel, instalados con la soldadura situada en el aire a 2,5 cm por debajo del techo del canal, según la distribución de la Figura 2.

Figura 1. Recinto de ensayo. Medidas del canal.

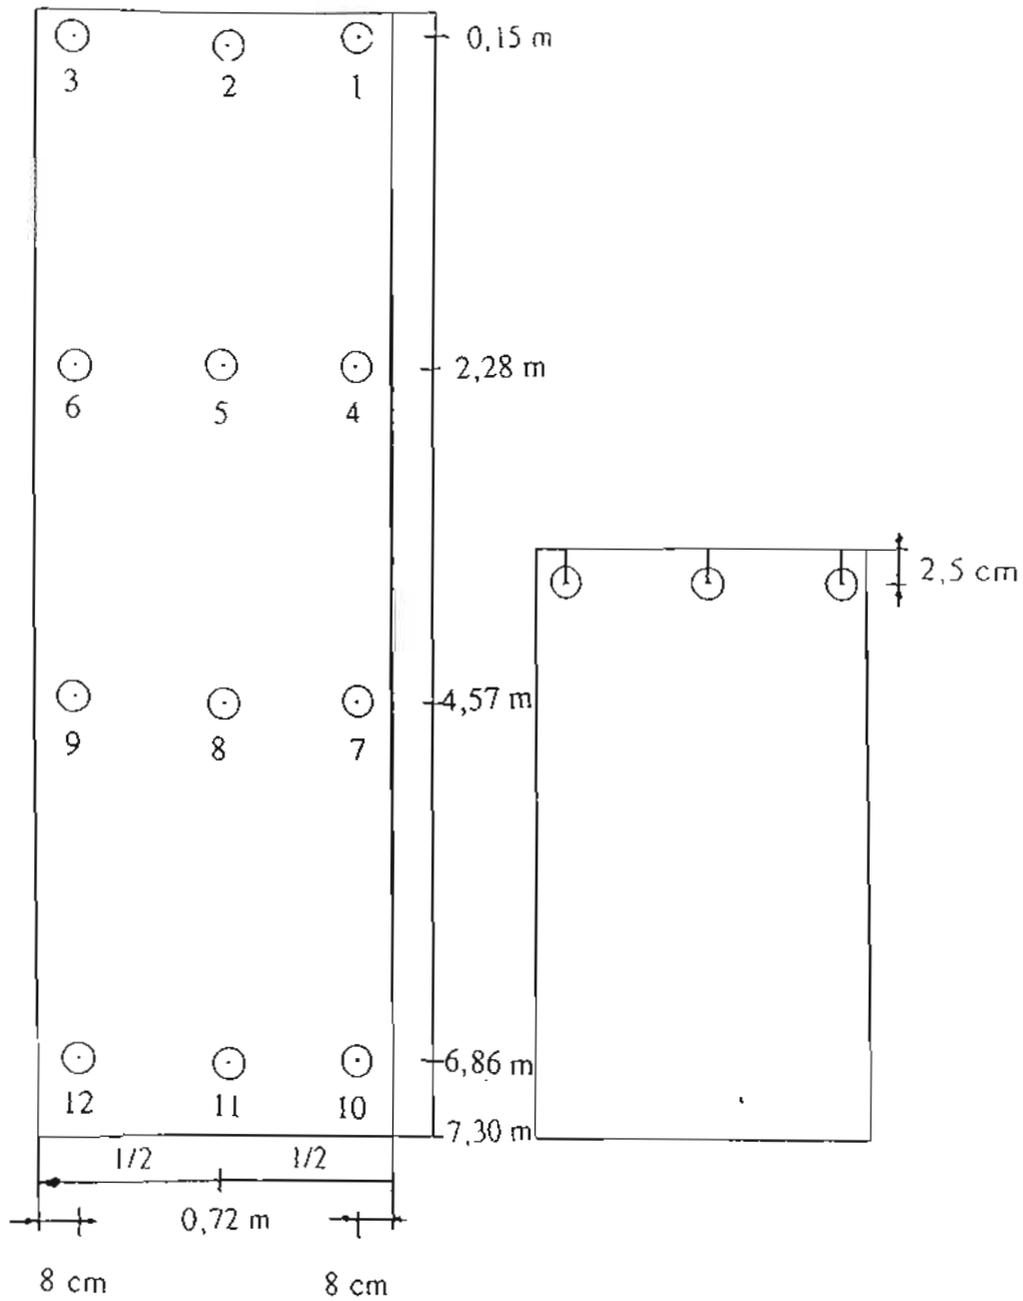
Figura 2. Distribución de termopares.  
(Escala modificada)

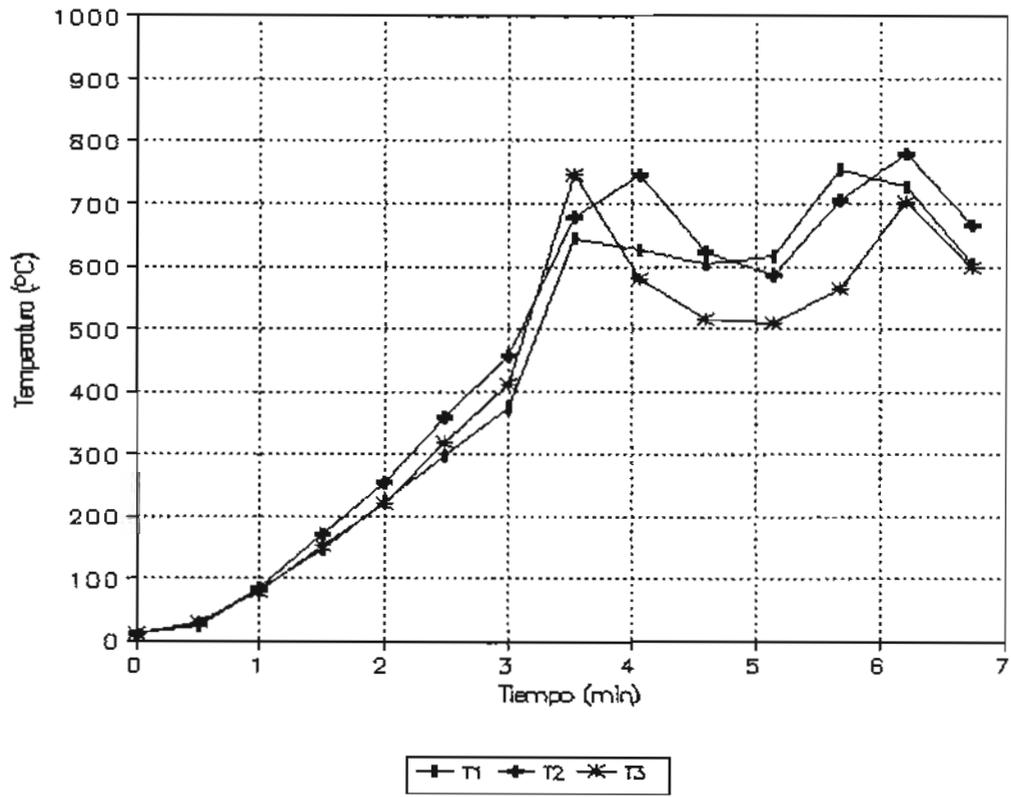
Figura 3. Curva Temperatura-tiempo.  
Termopares T1, T2, y T3

En todas ellas se observa como la temperatura aumenta de forma constante hasta el minuto 3, a partir del cual se produce un incremento brusco que se corresponde con la inflamación del material.

A partir del minuto 4 ó 5, dependiendo de la terna considerada, se produce una brusca disminución de las temperaturas registradas, a consecuencia de que pasado este tiempo todas las placas se han caído habiendo desaparecido, por tanto, el techo del canal.

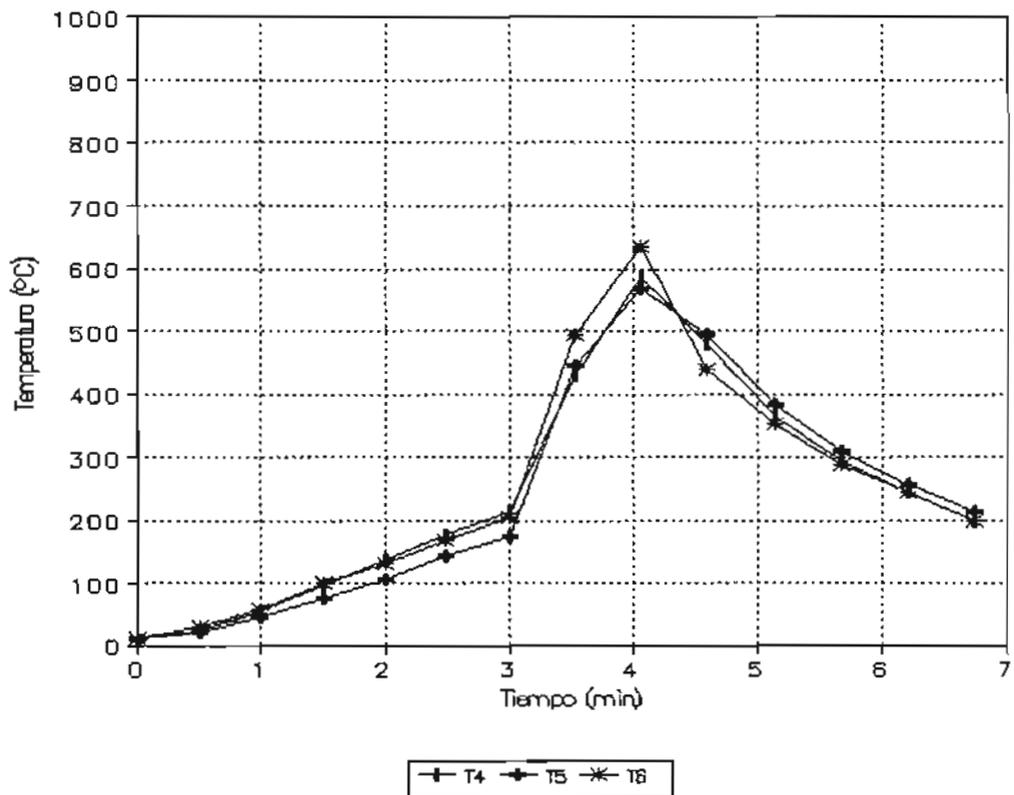
Figura 4. Curva Temperatura-tiempo.  
Termopares T4, T5, y T6

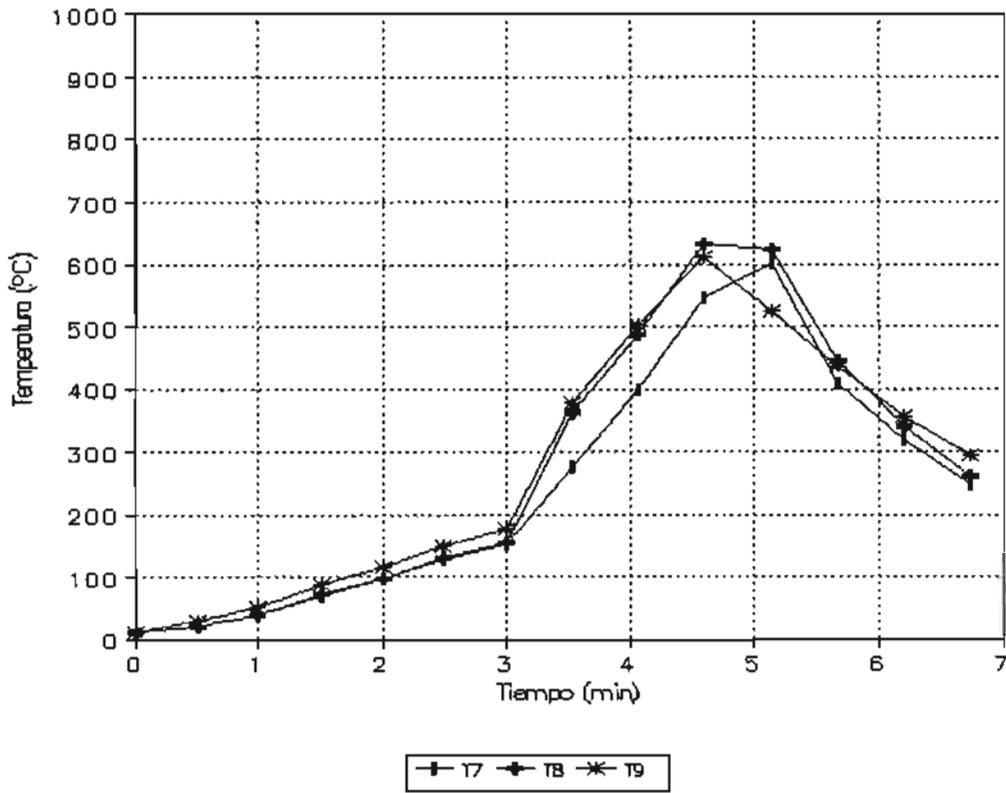
Figura 5. Curva Temperatura-tiempo.  
Termopares T7, T8, y T9
