## ENSAYO EN EL CANAL

ESPUMA DE POLIURETANO PROYECTADA  
SOBRE PLACA DE  
URALITA ONDULADA

I.T. 92416

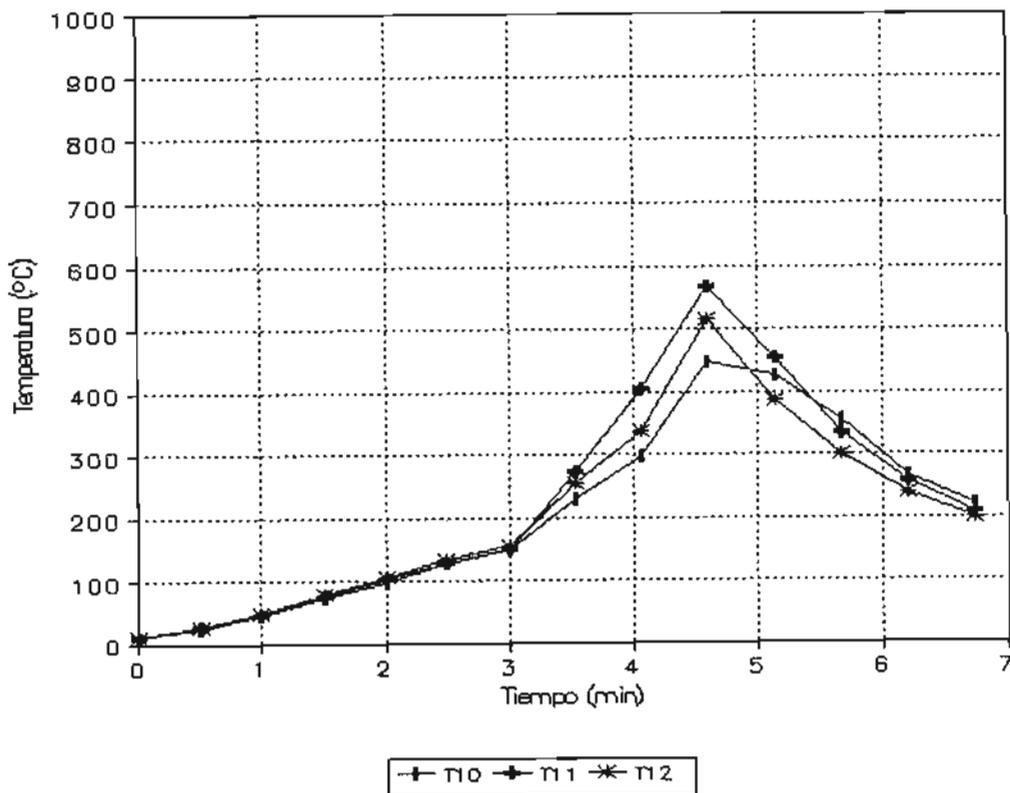
Figura 6. Curva Temperatura-tiempo.  
Termopares T10, T11, y T12

En todas ellas se observa como la temperatura aumenta de forma constante hasta el minuto 3, a partir del cual se produce un incremento brusco que se corresponde con la inflamación del material.

A partir del minuto 4 ó 5, dependiendo de la terna considerada, se produce una brusca disminución de las temperaturas registradas, a consecuencia de que pasado este tiempo todas las placas se han caído habiendo desaparecido, por tanto, el techo del canal.

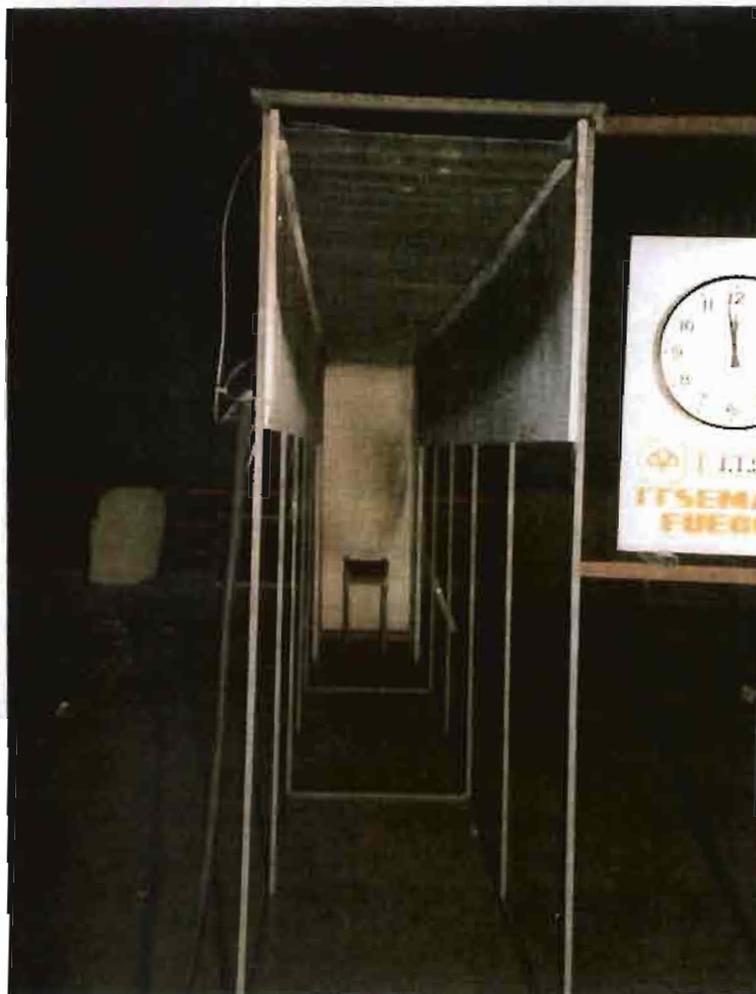
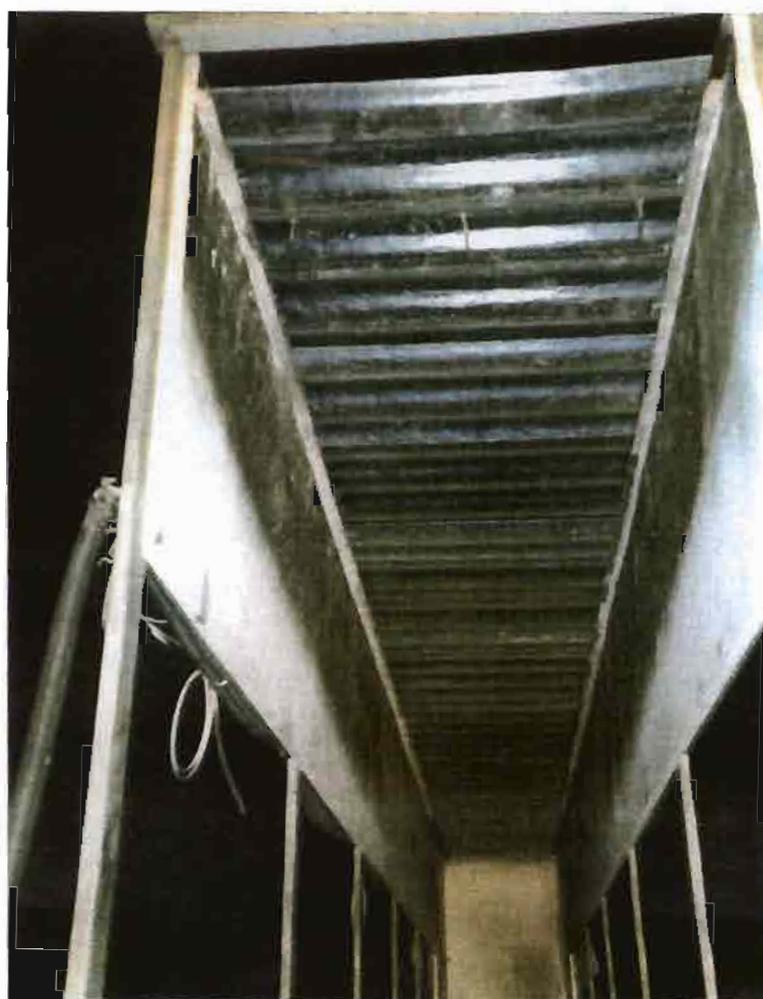
Fotografía 1 y 2. Vistas de la placa ondulada transparente antes del ensayo.

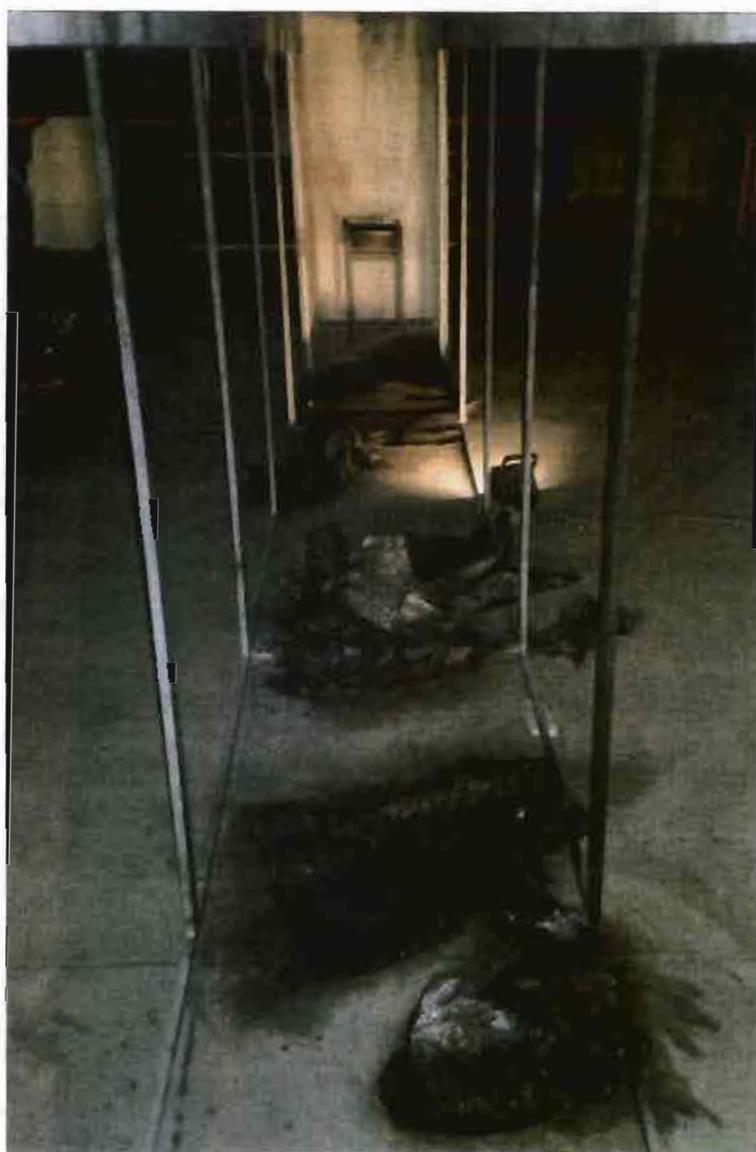
- Todas las placas se encuentran quemadas y caídas en el suelo del canal.
- Entre los restos caídos de las placas sólo quedan las fibras incombustibles, ya que las resinas se han quemado totalmente.

Fotografía 12 y 13. Vista de la muestra tras el ensayo.
