MANUAL DESCRIPTIVO
Y DE REPARABILIDAD

**TWINGO**

- DESCRIPCION BASICA
- ANALISIS DE REPARABILIDAD

CESVIMAP

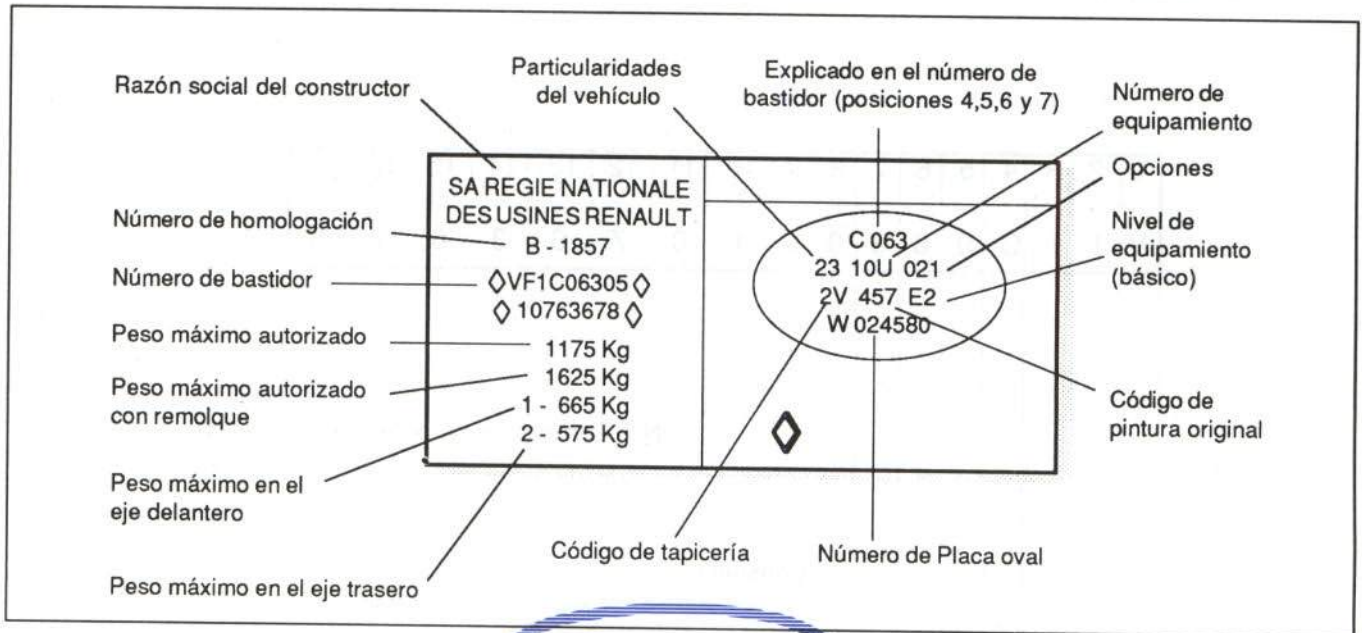
Figura 2.- Placa del constructor

• La placa del constructor está fijada en la caja de aireación; en ella figuran los siguientes datos:

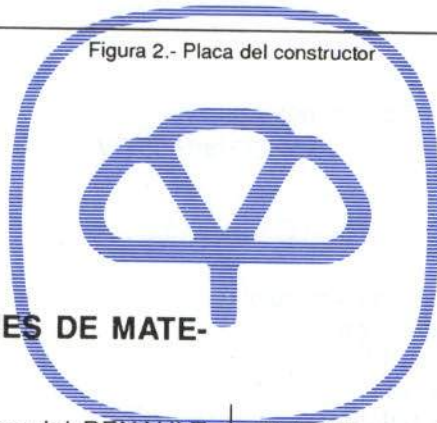
1.3. ELEMENTOS EXTERIORES DE MATERIALES COMPUESTOS

Determinados elementos exteriores del RENAULT TWINGO están contruidos en material plástico. Con ello se consigue una reducción del peso y se evita la aparición de corrosión. Estas piezas de plástico pueden repararse mediante procedimientos técnicos adecuados,

sin perder por ello sus propiedades y obteniéndose un buen acabado estético. En la figura 2 se detallan los tipos de plásticos con los que se puede efectuar la reparación de cada elemento.

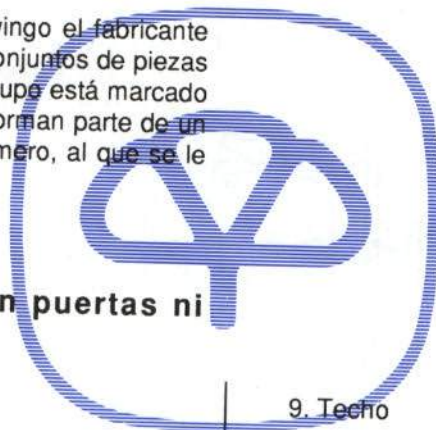
Figura 7.- Despiece de la carrocería

Para la reparación del Renault Twingo el fabricante comercializa las diferentes piezas o conjuntos de piezas que se indican en la figura 7. Cada grupo está marcado con un número y los recambios que forman parte de un grupo se identifican con el mismo número, al que se le añade una letra.

A) Carrocería desnuda sin puertas ni capós

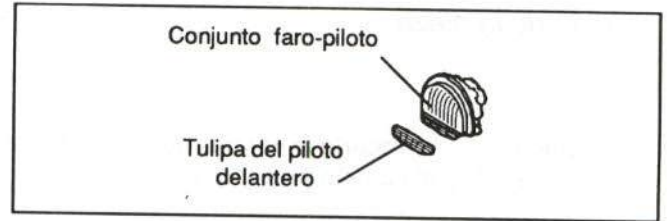
Figura 15.- Comercialización del faro

El fabricante comercializa el faro como pieza de recambio independiente, incluyendo el piloto, si bien la tulipa de este último puede adquirirse por separado (figura 15).

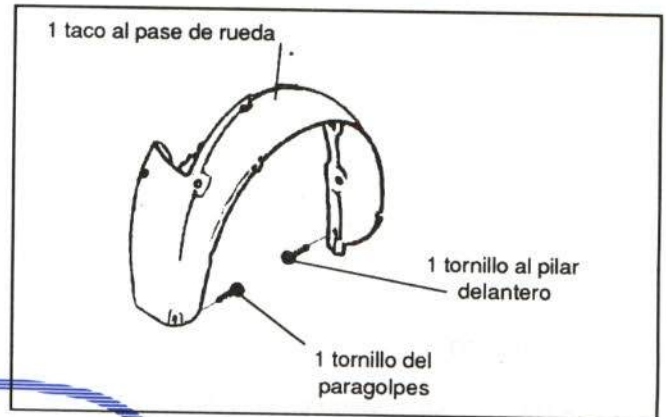
Figura 16.- Fijación del guardabarros

En la figura 16 se muestra su fijación.

Es necesario desmontar este elemento para soltar la clema del piloto lateral derecho y la instalación que pasa por el frente delantero.

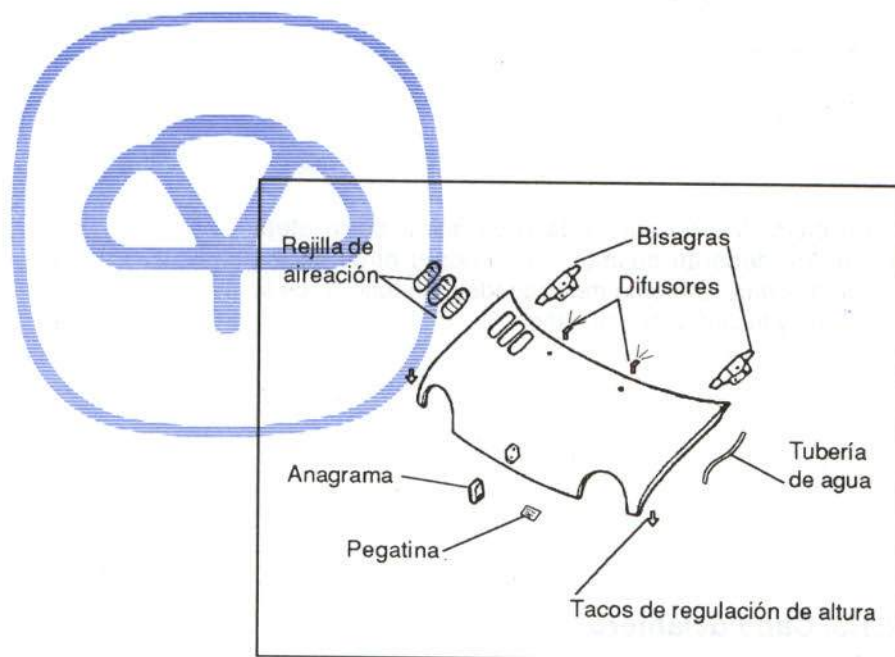
Figura 21.- Elementos del capó delantero

- Anagrama
Fijado por 3 tacos
- Rejilla de aireación
Fijada por 4 tornillos
- Difusores de agua
Encajados a presión
- Tacos de regulación de altura
Roscados
- Tubería de agua
Fijada por 4 grapas
- Pegatina
- Grapas y tapones

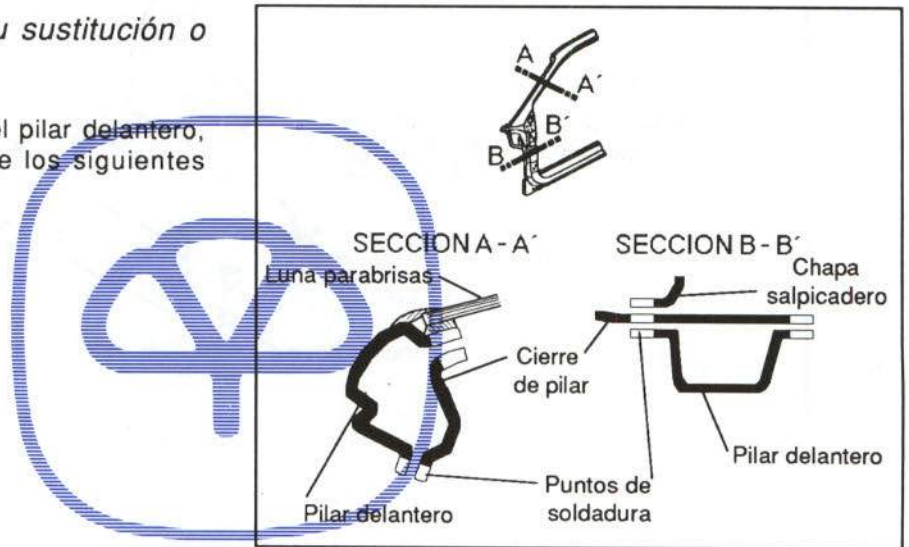
Figura 28.- Accesibilidad del pilar delantero

Difícil, debido a su configuración cerrada. En la figura 28 se muestran sus secciones.

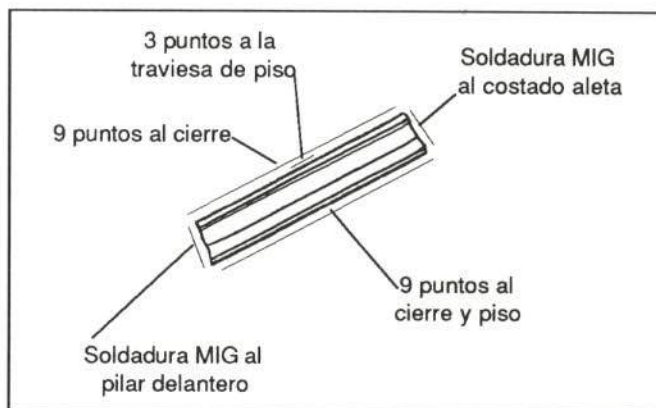
Figura 30.- Unión del estribo

Va unido a la carrocería mediante puntos de soldadura, cuyo número y distribución se muestran en la figura 30.

Soldado: <ul style="list-style-type: none">- 3 puntos a la traviesa del piso.- 9 puntos a su cierre- 9 puntos a su cierre y el piso.- Soldadura MIG al costado aleta y pilar delantero.	0,7 mm	DIFICIL	<ul style="list-style-type: none">• Soltar cinturón de seguridad• Moldura de entrada• Retirar instalación eléctrica y tubería de agua (lado izqdo).• Retirar moqueta de piso• Proteger interior del vehículo

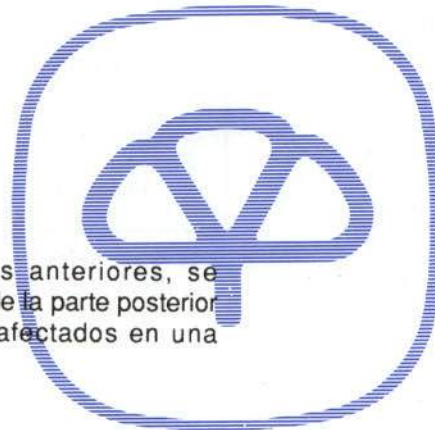
Figura 37.- Elementos de la parte trasera

Al igual que en los apartados anteriores, se analizarán los elementos exteriores de la parte posterior del vehículo que suelen resultar afectados en una colisión trasera (figura 37).

C) Elementos de la parte trasera

1. Faldón trasero
1a. Piloto trasero
1b. Paragolpes trasero
2. Costado-aleta
3. Portón trasero

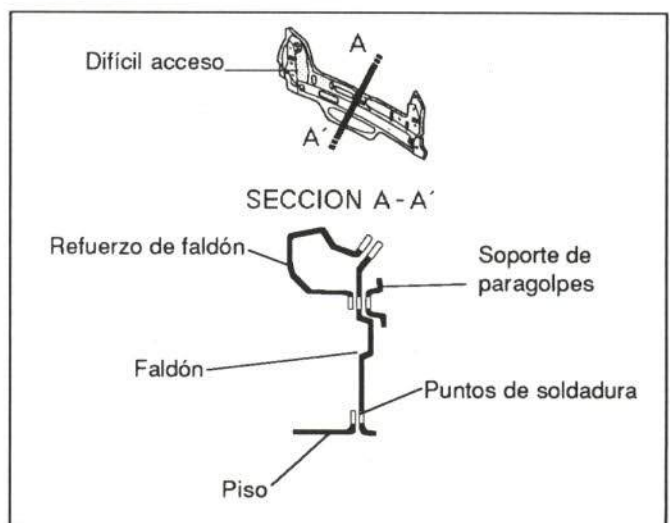
Figura 40.- Accesibilidad del faldón

Presenta zonas de distinta accesibilidad. En la figura 40 se muestran dichas zonas y la sección del estribo.

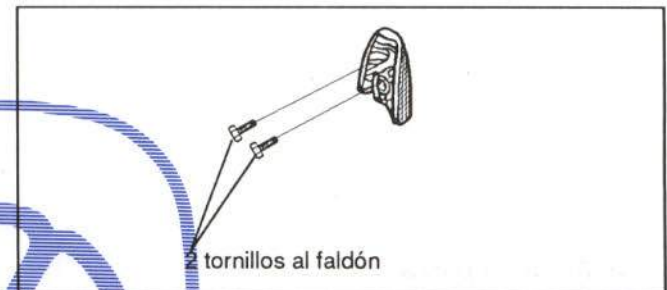
Figura 42.- Fijación de los pilotos

En la figura 42 se muestra su fijación.

- Paragolpes trasero (figura 41)
- Piloto trasero (figura 42)
- Guarnecido superior de costado-aleta
- Rodillo y cinturón de seguridad trasero
- Guarnecido de maletero
- Abatir asiento
- Guarnecido de costado-aleta
- Moldura de entrada
- Goma contorno de puerta
- Goma contorno de maletero

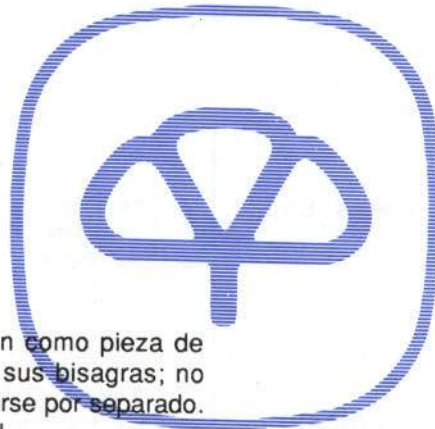
Figura 47.- Accesibilidad del portón

El portón trasero presenta una configuración cerrada en sus partes laterales y superior. En la inferior, los huecos facilitan el acceso para el reparador. En la figura 47 se muestran estos huecos.
