Manual Descriptivo y de Reparabilidad 1999

MANUAL DESCRIPTIVO Y DE REPARABILIDAD

MERCEDES 300 E

- CARACTERÍSTICAS GENERALES
- ANÁLISIS DE REPARABILIDAD

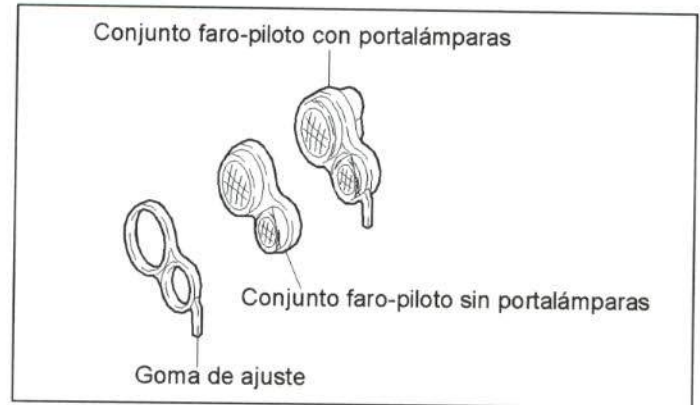
Figura 15.- Comercialización del faro delantero

El constructor comercializa este elemento como pieza de recambio independiente e integrando el piloto delantero.

En la figura 15 se muestran las posibilidades de adquisición de este elemento.

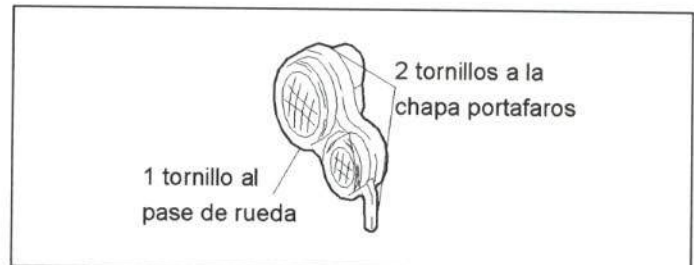
Figura 16.- Unión del faro delantero

En la figura 16 se muestra la unión del faro con el resto de la carrocería.

- Embellecedor de faro (fijado por dos tornillos y una grapa).
- Goma de apoyo inferior del embellecedor de faro (fijada por cuatro grapas).
- Faro (fijado por tres tornillos, dos tubos a presión y dos conectores).

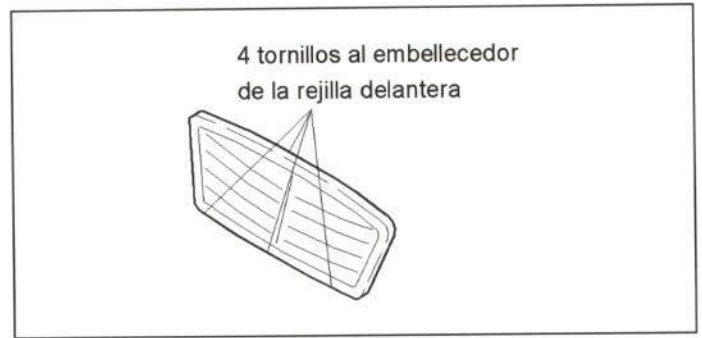
Figura 17.- Unión de la rejilla frontal

En la figura 17 se muestra la unión de la rejilla frontal con el resto de la carrocería.

Para el desmontaje de la rejilla frontal no será necesario retirar ningún elemento adicional.

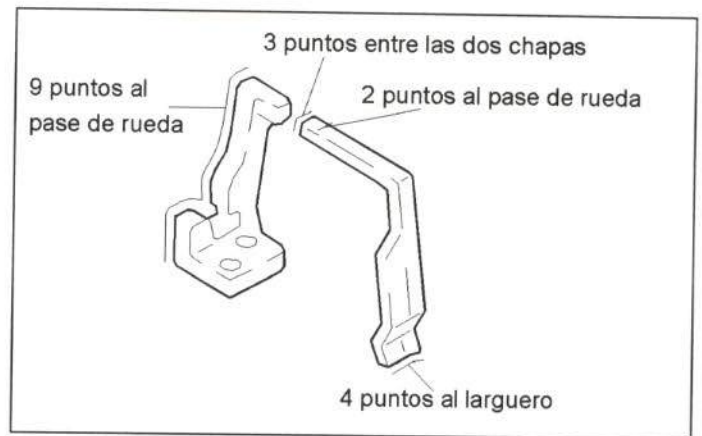
Figura 23.- Unión de la chapa portafaros

En la figura 23 se muestra la unión de la chapa portafaros con el resto de la carrocería.

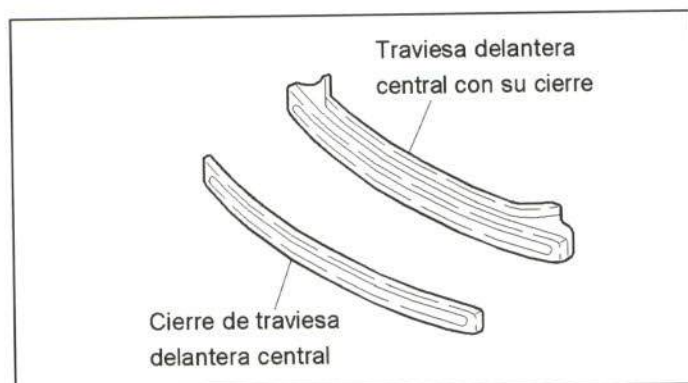
Figura 25.- Comercialización de la traviesa central delantera

El fabricante comercializa este elemento junto con su cierre, el cual se suministra también por separado. La figura 25 muestra su comercialización.

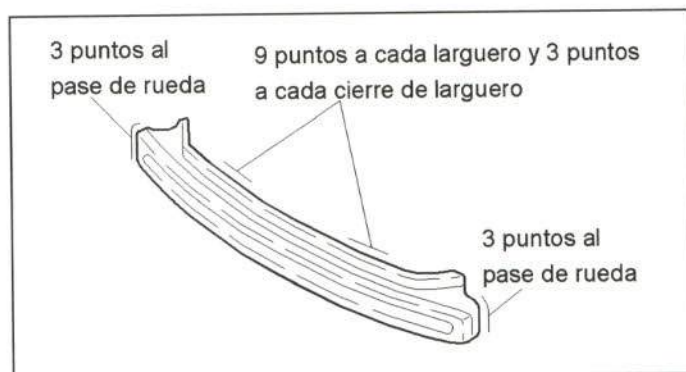
Figura 26.- Unión de la traviesa central delantera

En la figura 26 se muestra la unión de la traviesa central delantera con el resto de la carrocería.

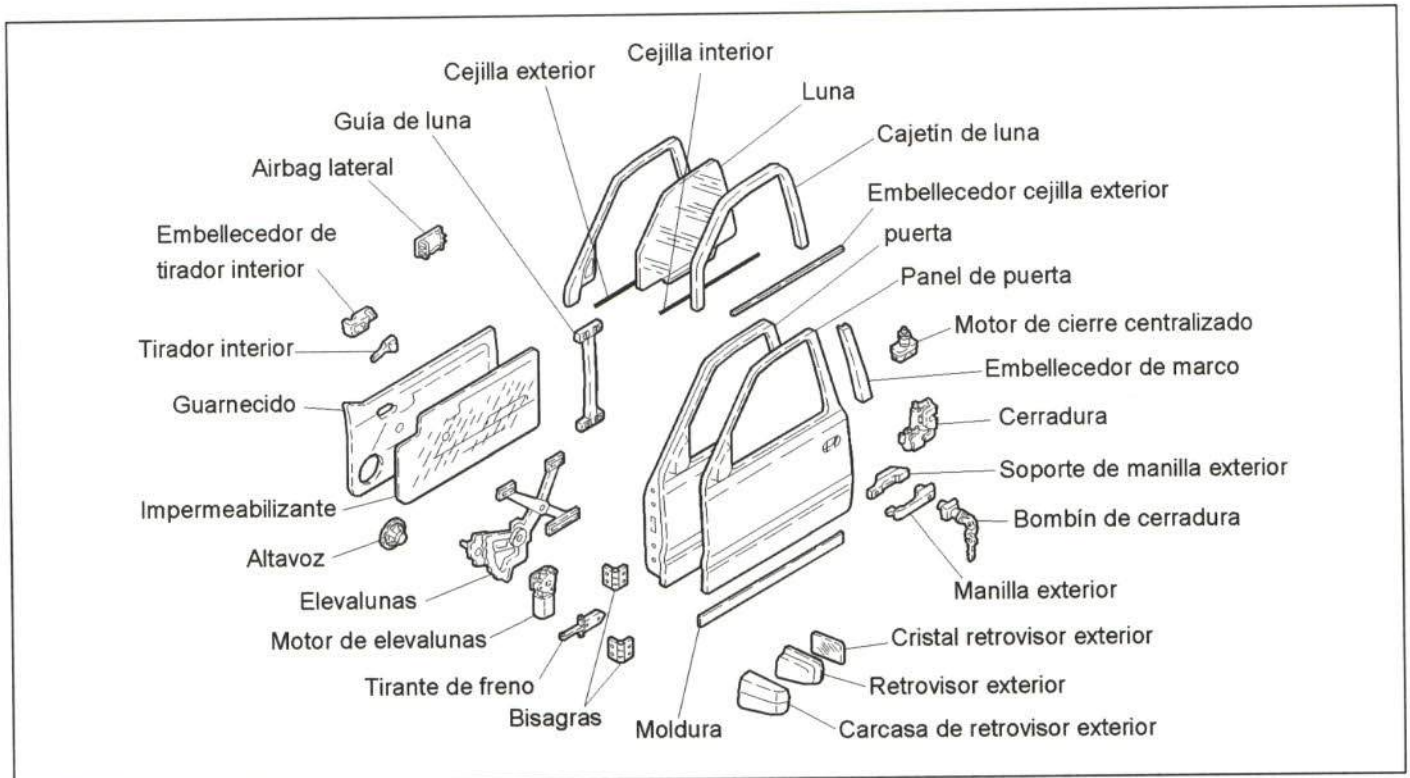
Figura 34.- Comercialización de la puerta delantera

En la figura 34 se muestra el despiece de la puerta delantera.

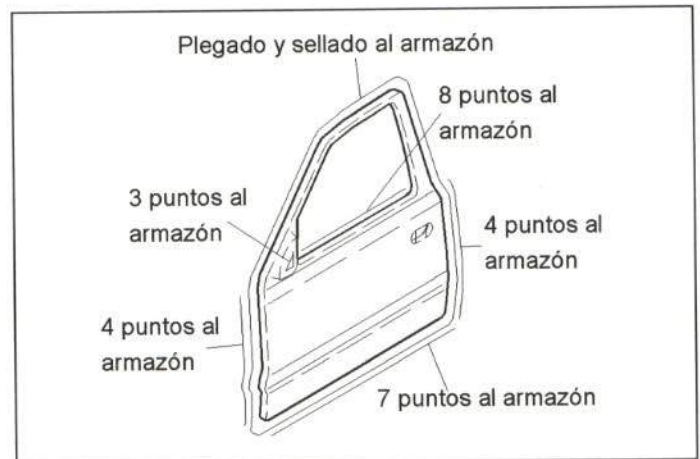
Figura 36.- Unión del panel de puerta delantera

En la figura 36 se muestra la unión del panel de puerta delantera con su armazón.

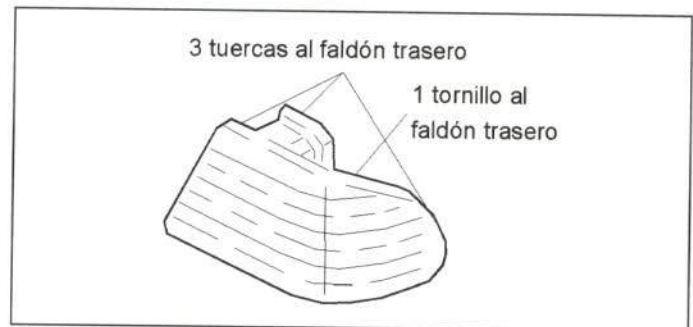
Figura 43.- Unión del piloto trasero

En la figura 43 se muestra la unión del piloto con el resto de la carrocería.

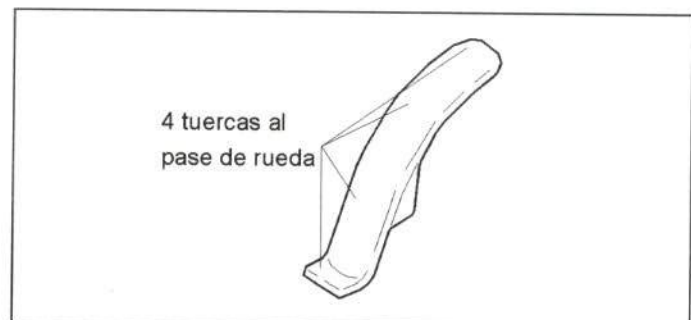
Figura 44.- Unión del guardabarros trasero

En la figura 44 se muestra la unión del guardabarros trasero con el resto de la carrocería.

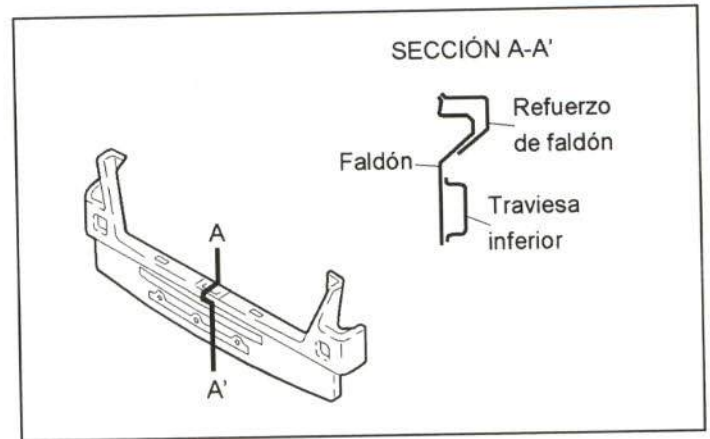
Figura 51.- Accesibilidad del faldón trasero

En la figura 51 se muestra una sección de este elemento.
