Retroquelado del número de bastidor: influencia en la labor pericial

SER O NO SER

UNO DE LOS ASPECTOS MÁS DETERMINANTES EN LA PERITACIÓN DE UN VEHÍCULO ES SU CORRECTA IDENTIFICACIÓN PARA PODER ASEGURAR, DESDE TODOS LOS PUNTOS DE VISTA, LA **VALORACIÓN** DEL SINIESTRO. POR OTRO LADO, LA IDENTIFICACIÓN DE LOS VEHÍCULOS ES UNA DE LAS VERIFICACIONES QUE SE REALIZAN EN LAS ESTACIONES DE LA **INSPECCIÓN TÉCNICA DE VEHÍCULOS (ITV)**, TANTO EN INSPECCIONES PERIÓDICAS COMO EN EXTRAORDINARIAS

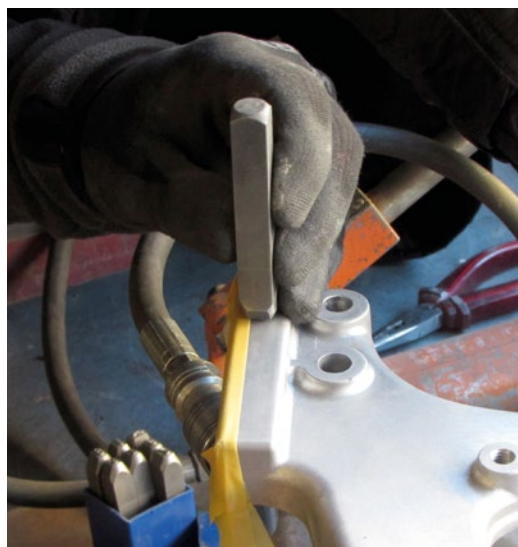
EL MEDIO DE IDENTIFICACIÓN DEL VEHÍCULO ES A TRAVÉS DEL VIN TROQUELADO EN UNA PIEZA DE LA CARROSERÍA

El VIN puede ser localizado en diferentes partes del vehículo; sin embargo, a efectos de identificación, tanto en la ITV como en la peritación, el número de bastidor, ha de estar troquelado en la carrocería del vehículo. Debe ser verificado y fotografiado por el perito tasador.

Por regla general, se encontrará troquelado en piezas de chapa, en el lado derecho de la carrocería. Torretas de suspensión, chapa salpicadero y piso del habitáculo en el lado del acompañante son lugares habituales; sin embargo, en

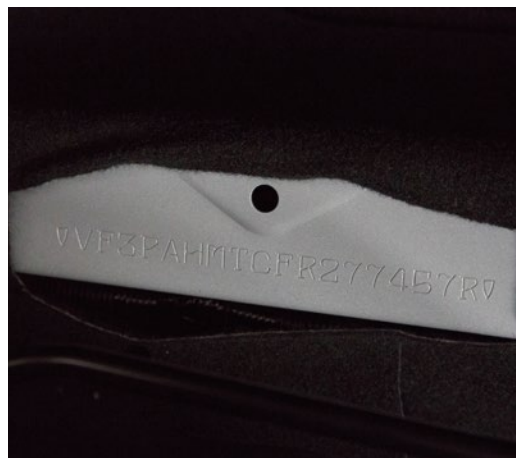
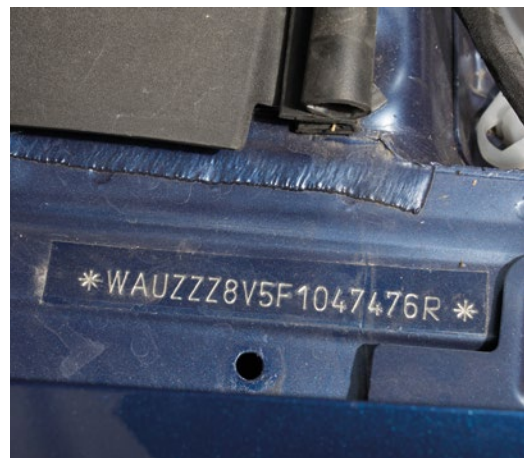
► Número identificativo grabado y troquelado, y retroquelado, derecha

- **Un siniestro donde se producen daños en las piezas que tienen troquelado el VIN**. Su sustitución implica seguir el procedimiento establecido en el manual de reformas de importancia, en el grupo número 1 correspondiente a la identificación. El procedimiento será el mismo cuando se sustituya una pieza o el conjunto de la carrocería. Será necesario presentar la documentación reflejada en la tabla 1. En este caso, cuando el nuevo chasis, la carrocería o la pieza no tengan grabado el número de bastidor se troquela el nuevo número. Esta pieza se retroquela

con el número de bastidor antiguo, seguido de una "R". El retroquelado se realiza siguiendo lo establecido en la directiva 76/114/CEE en materia de caracteres, secuencia y tamaño.
