El Vitara más polivalente

Cuarta generación del icono de Suzuki, con tracción delantera o integral

SUZUKI VITARA, CARROCERÍA DE 2015. ESTE PEQUEÑO SUV ALCANZA SU **CUARTA GENERACIÓN** TOTALMENTE RENOVADO. SE TRATA DE UN VEHÍCULO DE 4,18 METROS CON CINCO PUERTAS Y 375 LITROS DE MALETERO, QUE SE COMERCIALIZA CON **TRACCIÓN DELANTERA O A LAS CUATRO RUEDAS**. UN **VEHÍCULO POLIVALENTE**, TANTO EN ENTORNOS URBANOS COMO EN RURALES

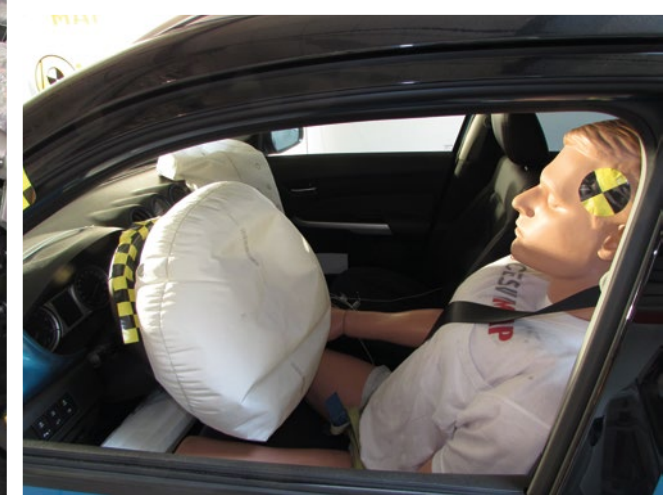
► Desmontaje del salpicadero

el airbag de rodilla del conductor, disparándose el pretensor de todos los cinturones del vehículo. Fue necesaria la sustitución del salpicadero (el coste de este recambio es de 154,08 €) como consecuencia del disparo de airbags frontales; también tuvo que ser sustituida la centralita.

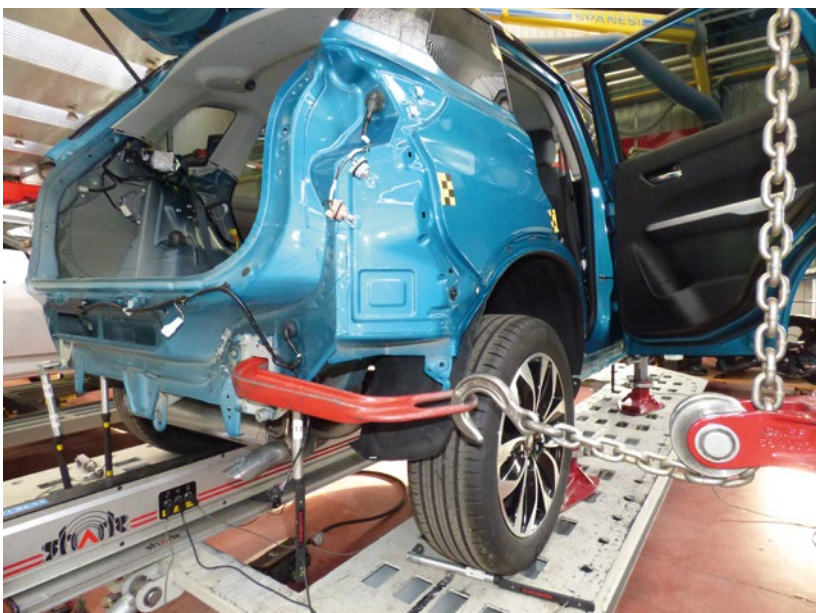
► Estiraje en bancada

las cotas de la estructura y se identifican los elementos afectados; posteriormente, se reparan los daños, describiendo el método de trabajo y las técnicas y herramientas. Aportan una abundante información sobre el coste de la reparación. En el caso del **crash test frontal**, según normas RCAR, la respuesta del vehículo propició que no se transmitieran daños al interior del habitáculo. Elementos como el paragolpes y su travesía, el frente de radiadores, el larguero (reparado en bancada para el restablecimiento de sus cotas), el capó o la aleta se encargaron de absorber la fuerza del impacto. En el interior del vehículo, para la protección de los pasajeros, saltaron los airbags de conductor y acompañante, así como
