#NOLELLAMESPAQUETE... ¡Y CUÍDALE!

Por **Jorge Garrandés Asprón**
ÁREA DE MOTOCICLETAS
✉ motos@cesvimap.com

*Casi todas las motocicletas están diseñadas para desplazar a dos personas, **conductor y acompañante**. Entonces, ¿por qué en muchas ocasiones el pasajero pasa a un segundo plano desde el punto de vista de su **seguridad**?*

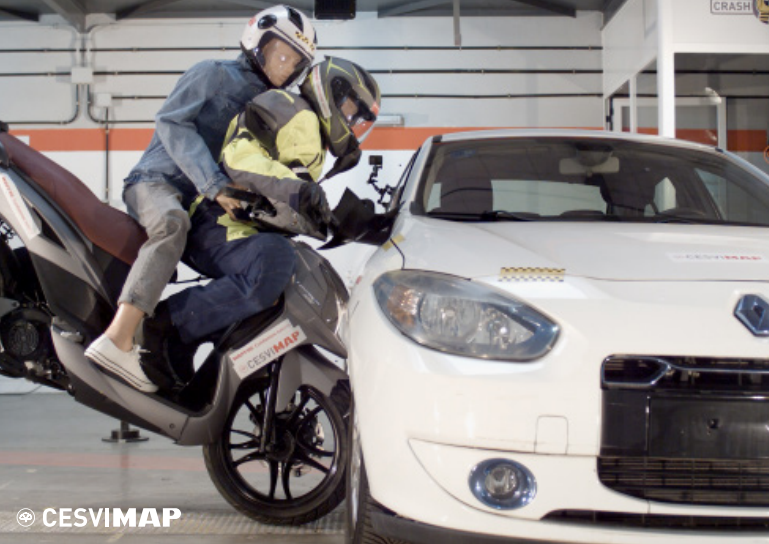
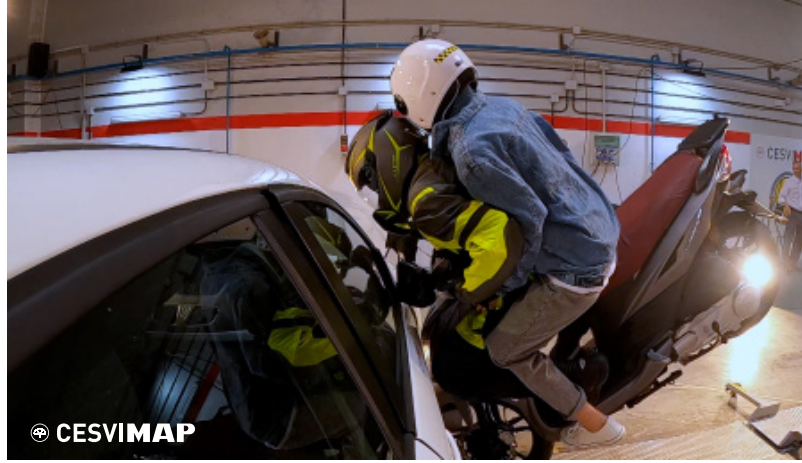
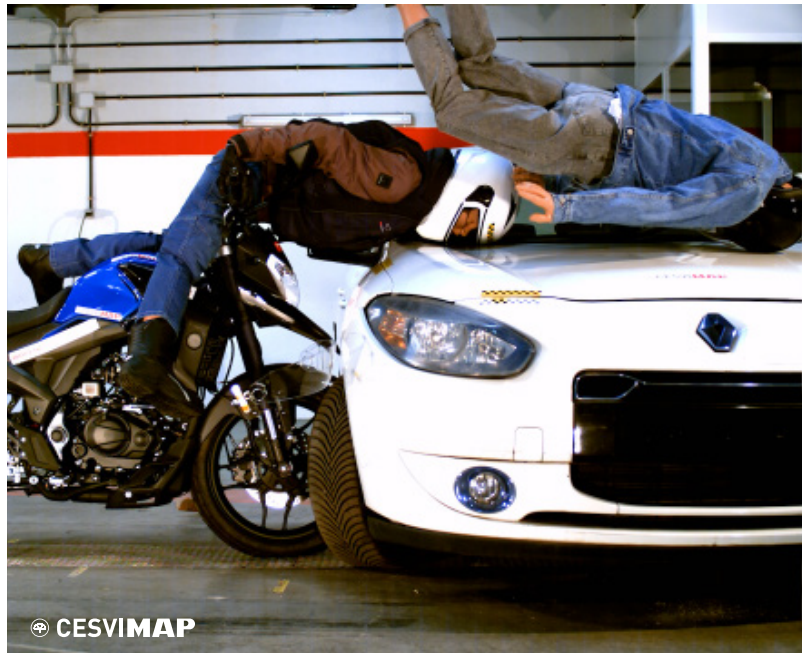
Hemos reproducido un **accidente urbano** en el que un coche se atraviesa, en un cruce, en la trayectoria de un **scooter** de 125 centímetros cúbicos en el que viajan dos personas. No quisimos quedarnos ahí. Reprodujimos un segundo accidente, urbano también, en las mismas circunstancias con una moto tipo **trail**, y comparamos sus resultados.

Al tratarse de circulación en ciudad hemos considerado que la velocidad de ambas motos en el momento en el que impactan contra el coche atravesado es de 30 km/h. Como el objeto de estudio era apreciar la importancia del equipamiento del acompañante y su influencia en la seguridad vestimos al conductor con **equipamiento considerado óptimo** (casco,

guantes, botas, pantalón, chaqueta y airbag de moto). El pasajero, sin embargo, solo vestía ropa casual y únicamente lo que obliga la legislación: un casco. Un casco que, en este caso, era abierto, tipo jet.

En un accidente con un **scooter** habrá de tenerse muy en cuenta la posición del pasajero, más acoplado tanto en extremidades como en el torso con el conductor; además, la posición de la espalda del conductor es muy erguida, prácticamente ángulo recto respecto del asiento.

Las circunstancias geométricas y de posicionamiento de las masas implican que, al impactar la rueda delantera del **scooter** contra el vehículo atravesado perpendicularmente se produce una rotación del conjunto moto-conductor-pasajero respecto del eje delantero de la moto. Debido a la velocidad, se genera una fuerza rotacional de inercia, que levanta el

conjunto, en este caso, a las personas. Sin embargo, no permite el desplazamiento longitudinal del acompañante. No sale disparado por encima del conductor, sino que impacta contra el conductor y, posteriormente, contra el suelo. En el crash test realizado sobre una moto **ti-po trail** las masas de conductor y acompañante van menos acopladas que en un scooter. La posición de la espalda del conductor no es perpendicular al asiento, sino que, normalmente, se dispone con un ángulo agudo.

Estas dos circunstancias geométricas condicionan el accidente. En el momento del impacto de la moto contra el coche las masas se desplazan sin acoplar. La posición de la espalda del conductor posibilita cierto desplazamiento longitudinal de la masa del acompañante. Así, la inercia debida a la velocidad del impacto (30 km/h), ocasiona un **"efecto catapulta"** sobre el pasajero, que provoca que salga despedido. Supera al conductor por encima e impacta, en primera instancia, contra el coche atravesado y, posteriormente, contra el suelo.
