**VELOCIDAD
Y USUARIOS
VULNERABLES**

SÃO PAULO

Noviembre, 2018

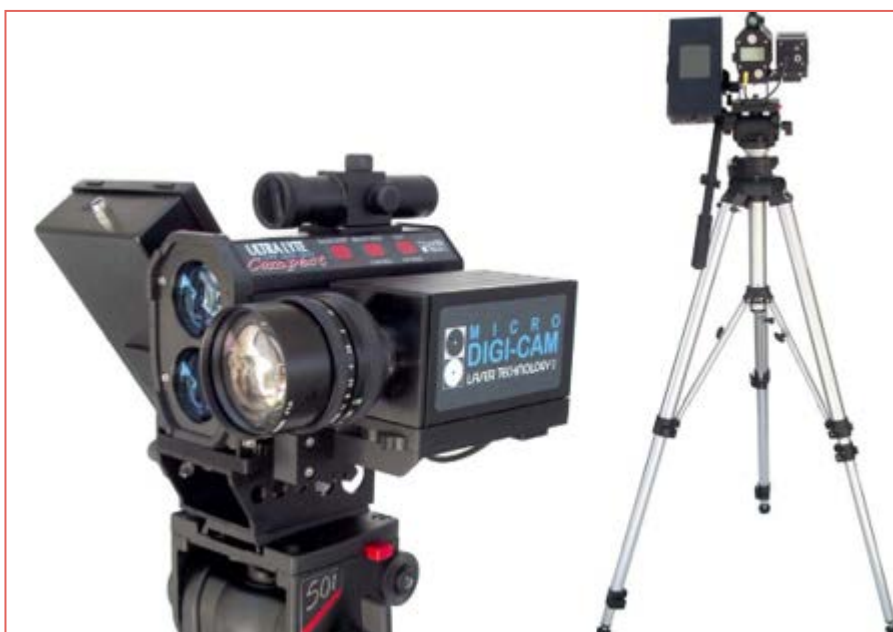
Se utilizó un radar móvil (cinemómetro láser) marca LaserTech, modelo Micro Digi-Cam. El radar se coloca sobre un trípode, en un lugar estático, a un costado de la vía en observación, con el haz del láser apuntando hacia el objetivo (el punto de observación en la calzada), alineado diagonalmente con esta y en un ángulo de un máximo de 45 grados.

Imagen 1: Foto del radar móvil Micro Digi-Cam

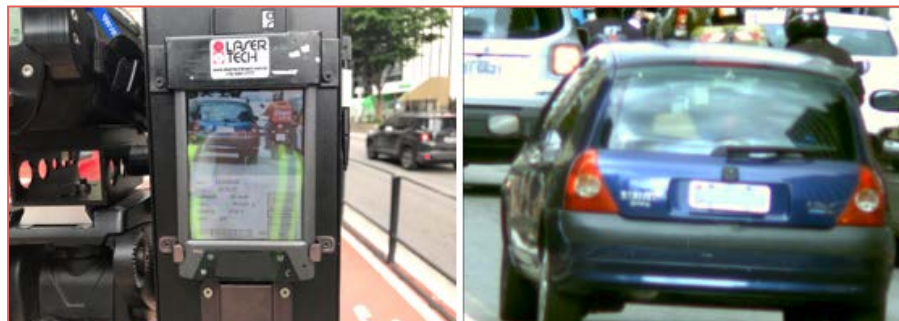
El equipo captura en fotografías todos aquellos vehículos detectados a través de la mira, que intercepten el haz del láser, y que superen una velocidad de 5 km/h. Ese límite se ha predefinido para evitar que el radar fotografíe los vehículos parados en caso de retención por semáforo o por congestión.

Figura 3: Ejemplo de registro fotográfico

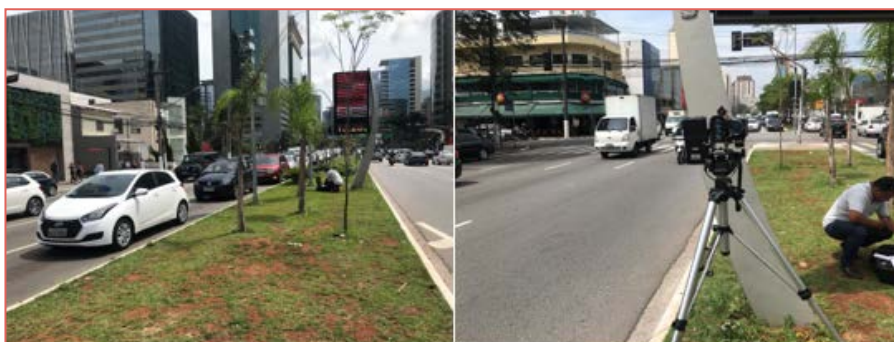
Para captar la situación del tráfico lo más cerca posible de la realidad, la colocación del equipo y del personal se hizo de forma discreta, para que los conductores no alterasen la velocidad al suponer que los estaban observando.

Imagen 5: Ejemplo del ocultamiento de la instalación del radar móvil

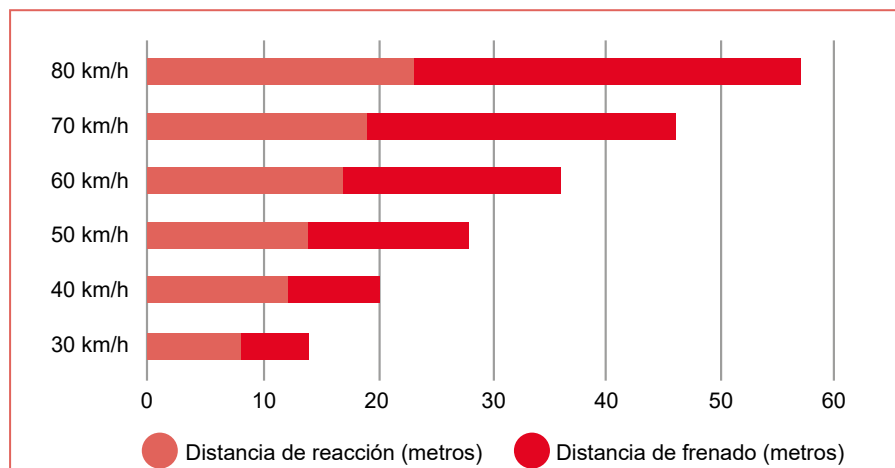
Otro aspecto fundamental es el aumento de la distancia de frenado. Después de accionar el pedal del freno, a una velocidad de 20km/h el vehículo se detiene en 8 metros; a 40km/h, necesita 32m; a 120km/h hacen falta 72 metros. Si se duplica la velocidad, la distancia se multiplica por cuatro; si se triplica la velocidad, el espacio necesario para detener el vehículo se multiplicará por nueve.²

Imagen 8: Distancia de frenado según la velocidad

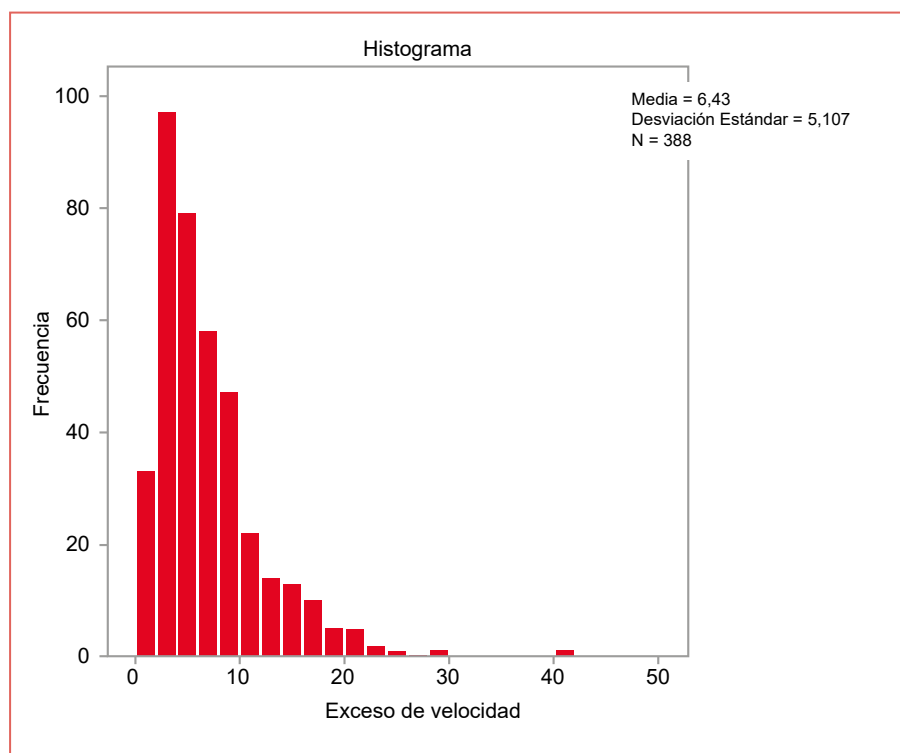
Gráfico 1: Distribución del exceso de velocidad en las vías observadas.

Se realizaron 3.796 mediciones en trece puntos de la Ciudad de São Paulo. Las observaciones, como muestra la Tabla 3, fueron hechas en vías con velocidades de 30, 40, 50, 60, 70 y 90 kilómetros por hora. 10,2% de los vehículos tuvieron velocidades constatadas superiores a la velocidad reglamentaria en la vía, mientras que el otro 89,8%, circularon dentro de los límites de velocidad de la vía. Entre los que estaban por encima de la velocidad, la media de exceso fue de 6,43km/h, con una desviación estándar de 5,10km/h.

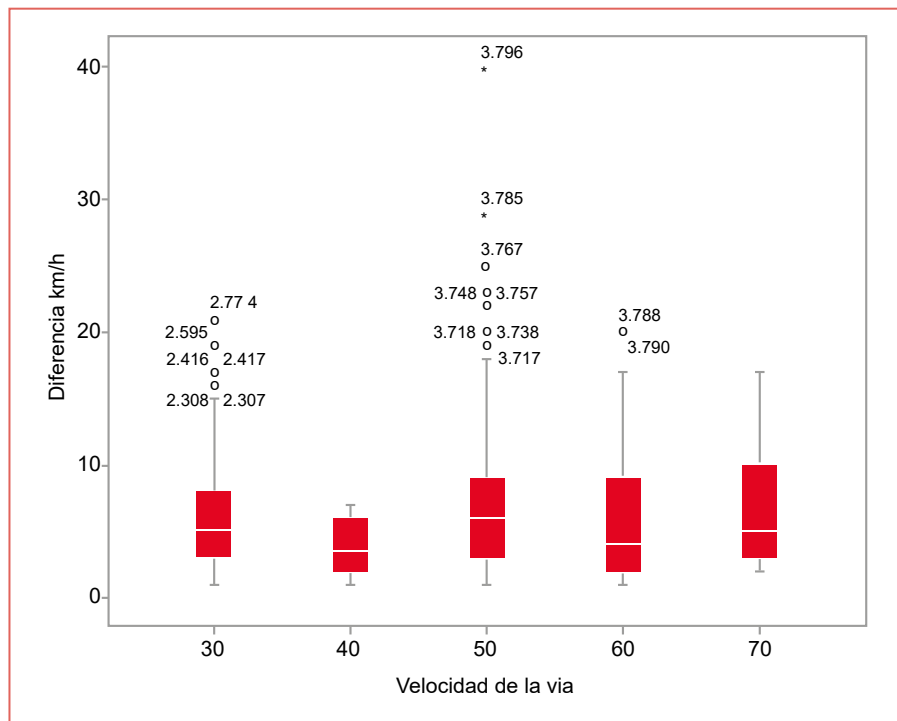
El Gráfico 2 se construyó a partir de los datos recolectados en vías con diferentes límites de velocidad reglamentaria. Se trata de un “diagrama de caja” o, como se le conoce en inglés, *boxplot*.⁸ Cabe señalar que los datos hacen referencia a los conductores que excedían la velocidad, o sea, todos estaban conduciendo por encima de la velocidad límite permitida en la vía. A pesar de que hay un cierto “patrón de infracciones”, algunos conductores dirigían muy por encima de este patrón, mucho más allá de la velocidad límite permitida. Estos vehículos exceden la velocidad de forma “abusiva”, transformándose en *outliers*, o vehículos con velocidades discrepantes del conjunto, constituyéndose en bóldos con una alta probabilidad de causar accidentes graves.

Gráfico 2: Exceso de velocidad por tipo de velocidad en las vías observadas.

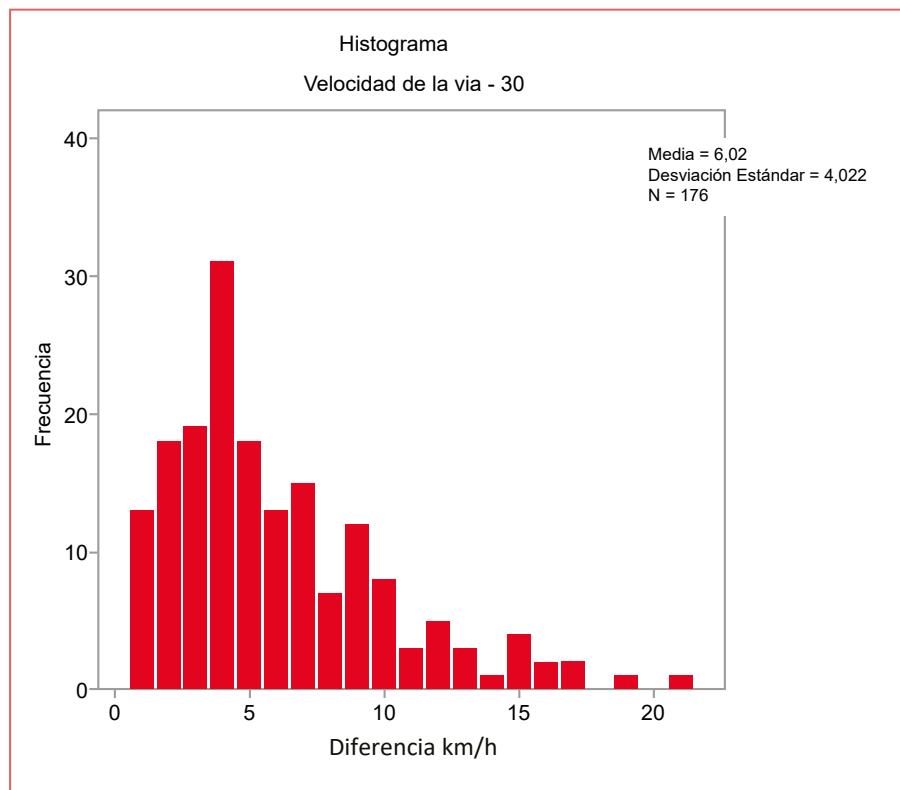
El porcentaje de vehículos que incumplieron la norma de velocidad en las vías de 30 km/h fue mayor que en todas las otras vías (41,5%). Entre los vehículos que circulaban a exceso de velocidad, la media de exceso fue de 6,02 km/h, lo cual representa aproximadamente un 20% por encima (Gráfico 3).

Gráfico 3: Distribución del exceso de velocidad en las vías de 30 km/h.

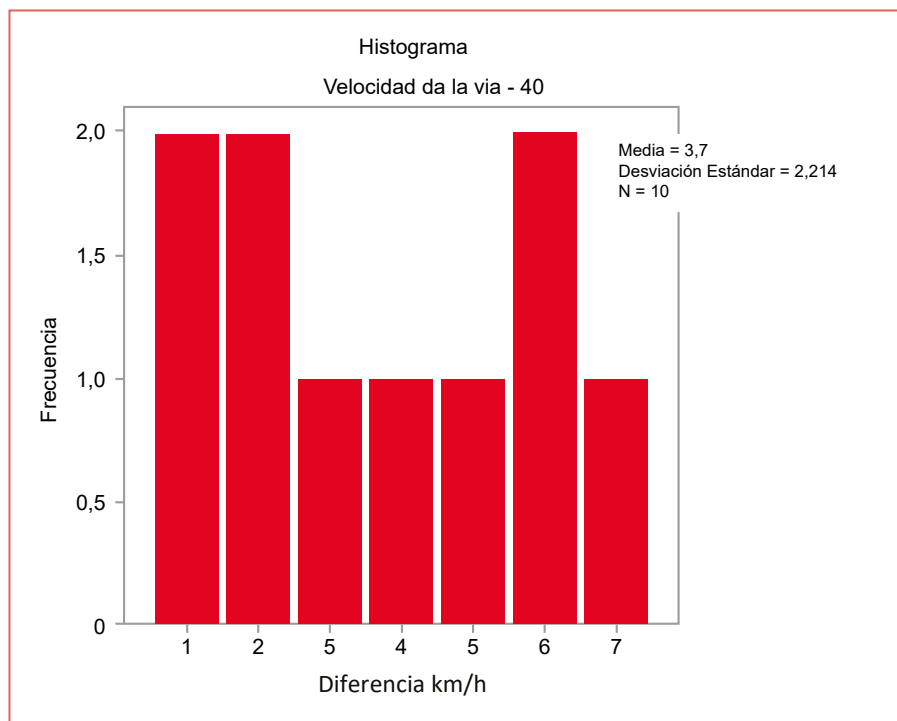
Apenas 3,6% de los vehículos incumplieron la norma de velocidad en las vías de 40 km/h. Entre los vehículos que circulaban a exceso de velocidad, la media de exceso fue de 3,7 km/h (Gráfico 4).

Gráfico 4: Distribución del exceso de velocidad en las vías de 40 km/h.

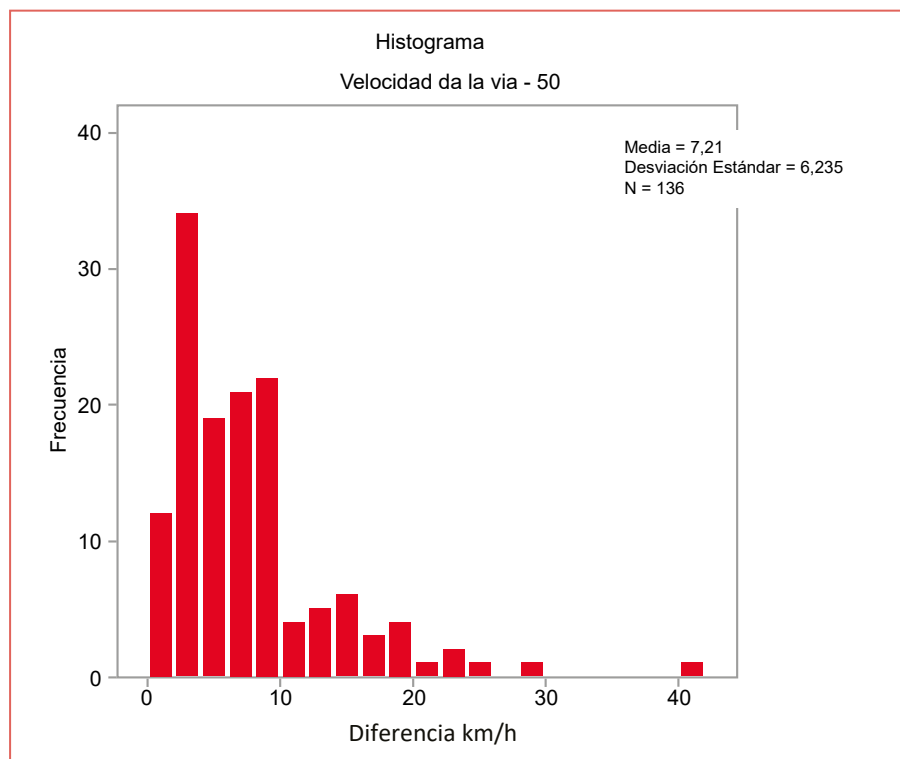
El porcentaje de vehículos que incumplieron la norma de velocidad en las vías de 50km/h fue del 8%. Entre los vehículos que circulaban a exceso de velocidad, la media de exceso fue de 7,21 km/h. (Gráfico 5).

Gráfico 5: Distribución del exceso de velocidad en las vías de 50 km/h.

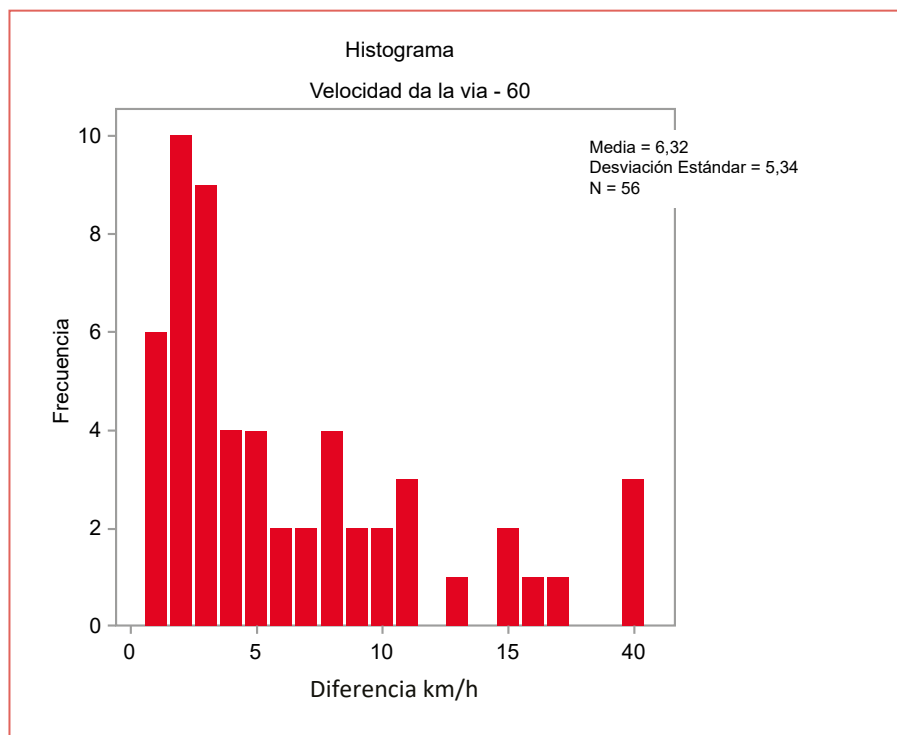
El porcentaje de vehículos que incumplieron la norma de velocidad en las vías de 60 km/h fue del 7,7%. Entre los vehículos que circulaban a exceso de velocidad, la media de exceso fue de 6,32 km/h. (Gráfico 6).

Gráfico 6: Distribución del exceso de velocidad en las vías de 60 km/h.

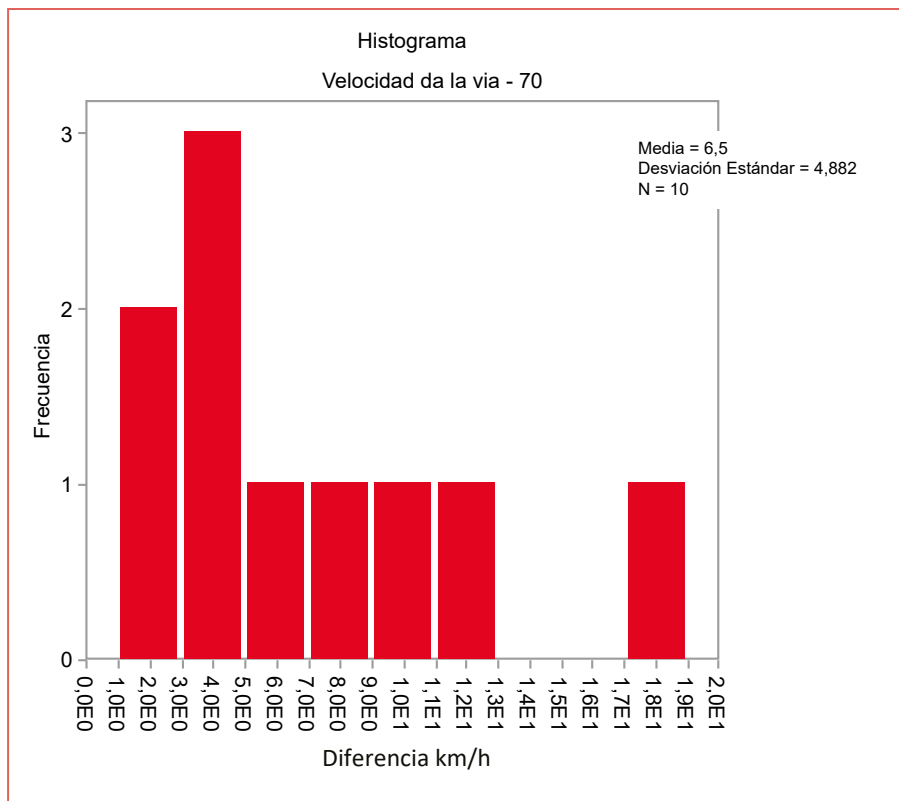
El porcentaje de vehículos que incumplieron la norma de velocidad en las vías de 70 km/h fue del 3%. Entre los vehículos que circulaban a exceso de velocidad, la media de exceso fue de 6,5 km/h. (Gráfico 7).

Gráfico 7: Distribución del exceso de velocidad en las vías de 70 km/h.
