SEÑALIZACIÓN DE SEGURIDAD EN EL SECTOR CONSTRUCCION

Emilio Gallardo Aguilar
CNMP Sevilla. INSHT

ENCUESTA «SEÑALIZACIÓN DE SEGURIDAD EN EL SECTOR CONSTRUCCION»

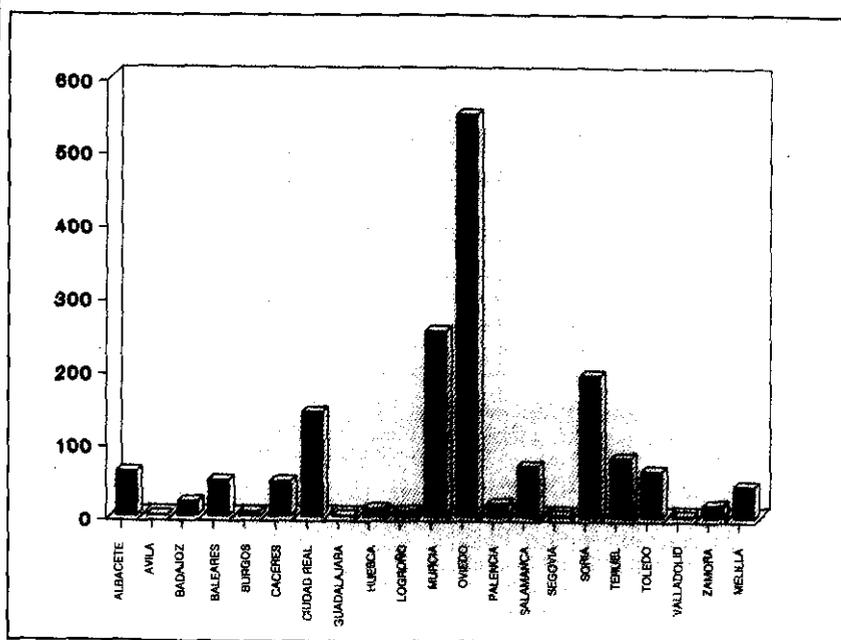
FIGURA 1. Número de encuestas contestadas

El número total de encuestas recibidas, hasta finales de noviembre de 1990 fue de 1.640 y su distribución por GTP queda recogida en el gráfico de la figura 1. En él puede observarse la escasa respuesta dada, hasta ese momento, por algunos GTP viendo que, de los 27 con los que inicialmente se contactó, sólo 21 participaron, y de ellos hay seis (Ávila, Burgos, Guadalajara, Logroño, Segovia y Valladolid) con un número de encuestas inferior a 10, por lo que pueden desvirtuar la visión general de los resultados.

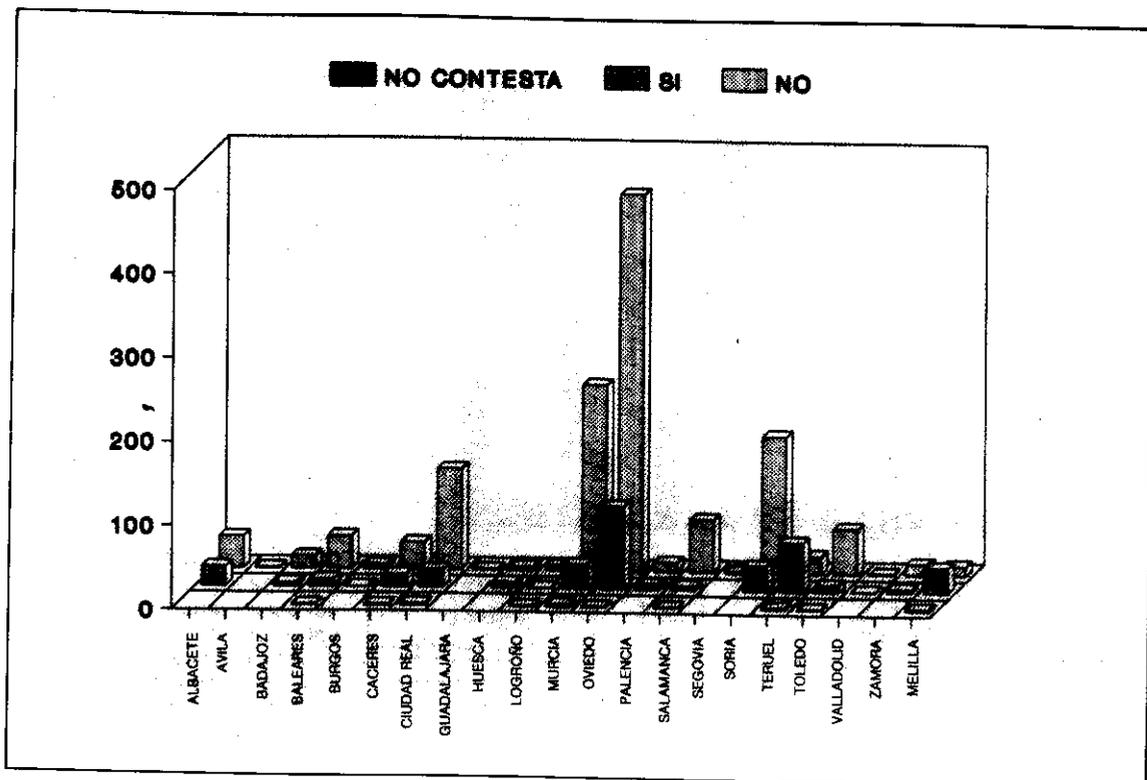
FIGURA 2. Existencia R. D. 1403/86

Sin embargo, el conocimiento que en materia de señalización reconocen poseer en las obras es realmente bajo: tan sólo el 21,5 por 100 de los encuestados sabe que hay un Decreto

En los gráficos de las figuras 2 y 3 se refleja esta situación en cada provincia encuestada.

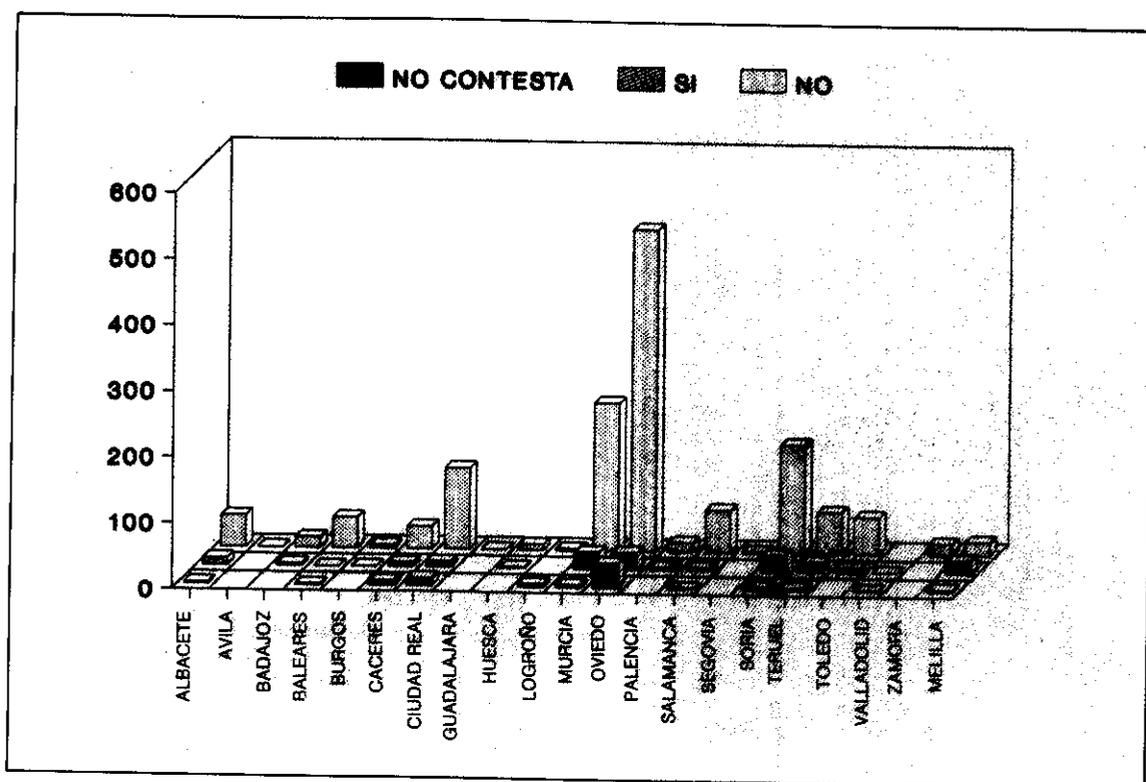
FIGURA 3. Conocimiento R. D. 1403/86

que regula las señales de seguridad. Aún menor (9,9 por 100) es el número de personas que conocen su contenido o pueden disponer del texto para consultarlo.

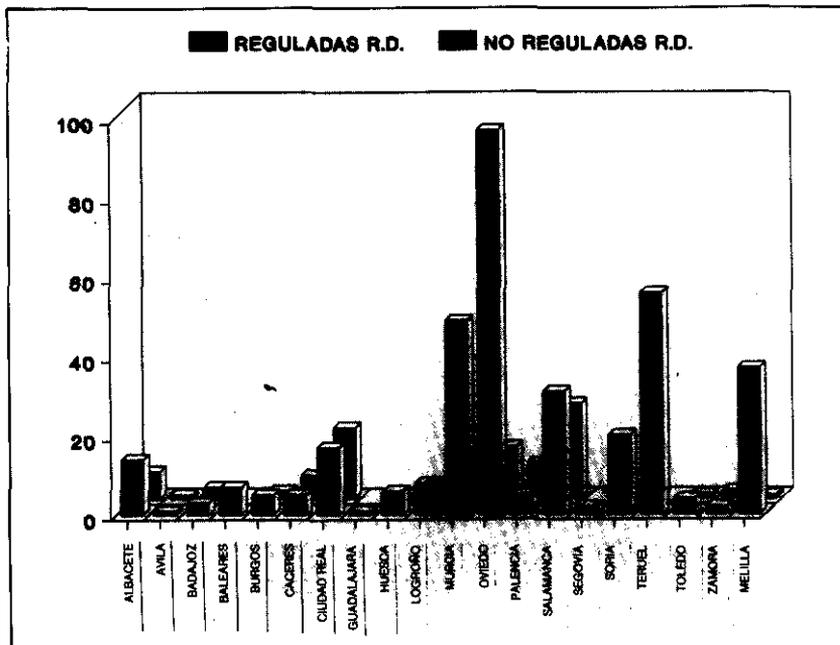
FIGURA 4. Distribución de la implantación de la señalización en el Sector Construcción por GTP's

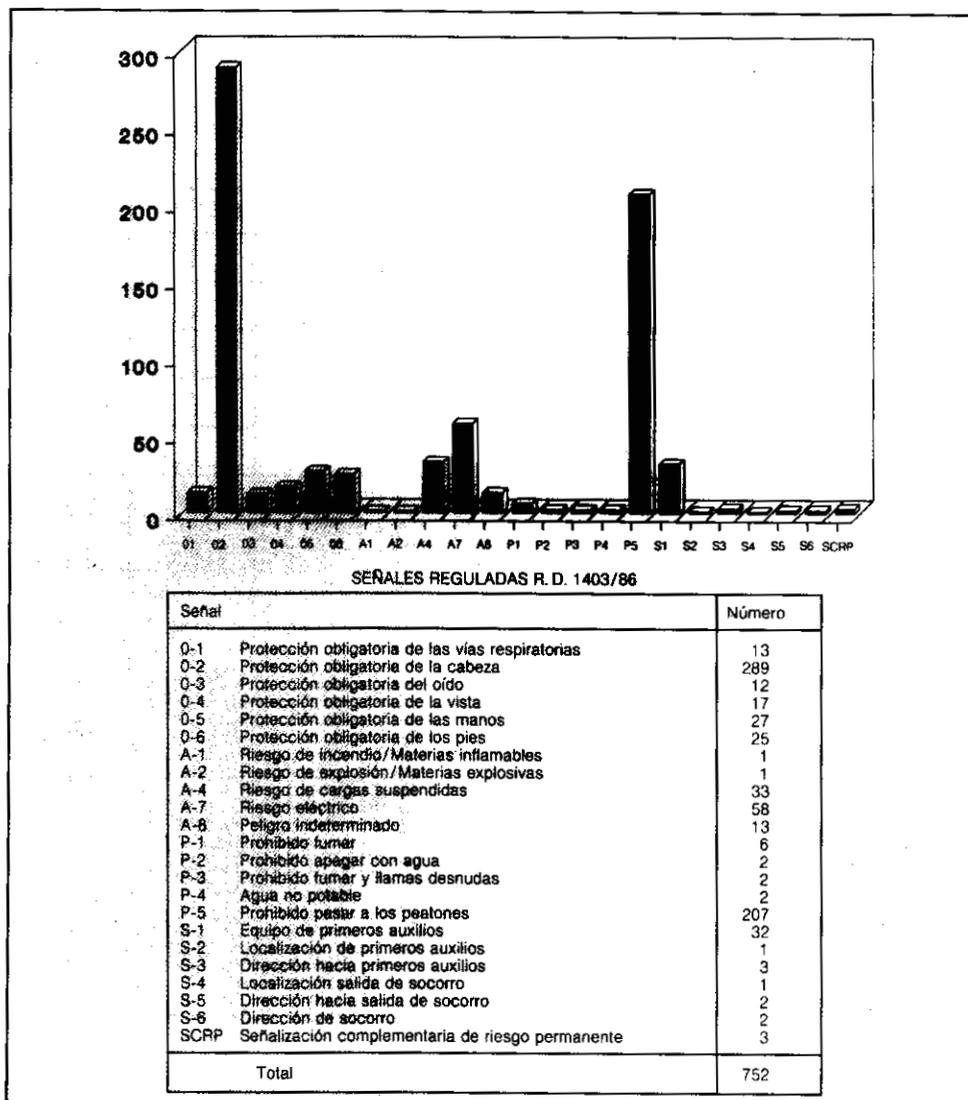
FIGURA 7. Distribución por significados de las señales reguladas por el R. D. 1403/86 encontradas en el Sector Construcción

Del tratamiento de estos datos se ha sacado una consecuencia adicional, y es que, de entre todas las señales recogidas en el Real Decreto, las de mayor utilización son, como vemos en el gráfico de la figura 7, las de:

- Protección obligatoria de la cabeza (en 289 obras).
- Prohibido pasar a los peatones (en 207 obras).

- Advertencia de riesgo eléctrico (en 58 obras).
- Advertencia de cargas suspendidas (en 33 obras).

- Indicación de equipo de primeros auxilios (en 32 obras).
- Protección obligatoria de las manos (en 27 obras).
- Protección obligatoria de los pies (en 25 obras).
