**INFORME
TECNICO**

SEAT IBIZA

- DESCRIPCION BASICA
- ANALISIS DE REPARABILIDAD

Centro de Experimentación
y Seguridad Vial

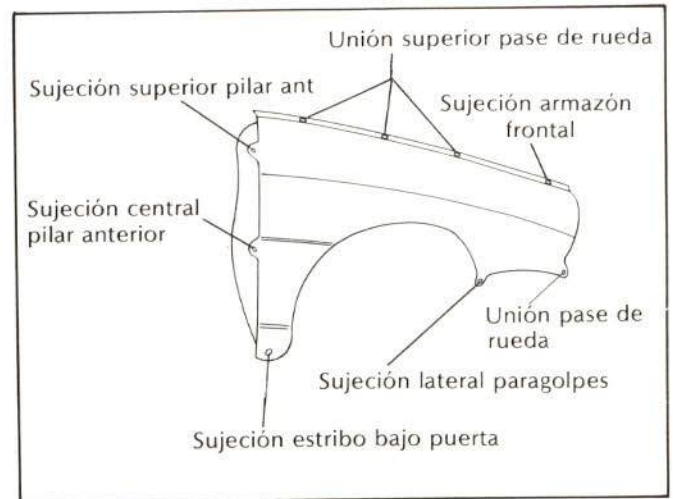
Fig. 6.—Aleta delantera.

Las aletas anteriores van unidas a la carrocería mediante ocho tornillos, además de un cordón sellador en las superficies de contacto (véase figura 6).

Para el montaje de la aleta es imprescindible efectuar una limpieza de sus superficies de contacto, para aplicar a continuación un cordón de sellado y conseguir una perfecta estanquidad entre aleta y carrocería.

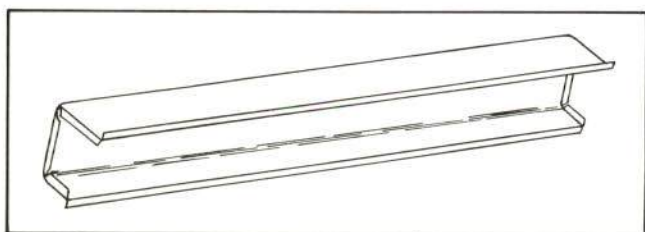
Fig. 8.—Travesía inferior.

● La travesía delantera inferior es una chapa plegada en forma de U, de alas desiguales. Tiene una pestaña superior y otra inferior que servirán de apoyo al refuerzo de la travesía (véase fig. 8).

Esta unida a las puntas de largueros de chasis (5b en fig. 1) mediante 10 puntos de soldadura y a cada pase de rueda con cinco. Estas uniones

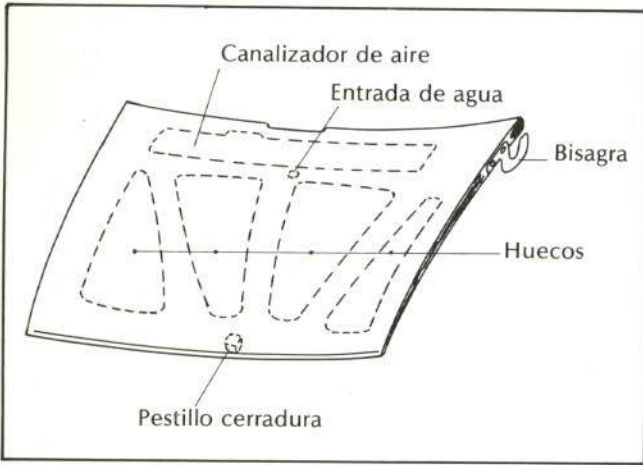
Fig. 11.—Capot anterior.

En cualquier caso en que el capot vaya a ser reparado o sustituido, habrá que extraer los dos tornillos que fijan cada una de las bisagras, desconectando previamente el tubo de alimentación de agua del surtidor del lavaparabrisas y extrayendo éste, así como el canalizador de toma de

aire al calefactor, que está fijado al capot por 12 tornillos. Por último, separar el pestillo de cerradura, fijado por un pasador.

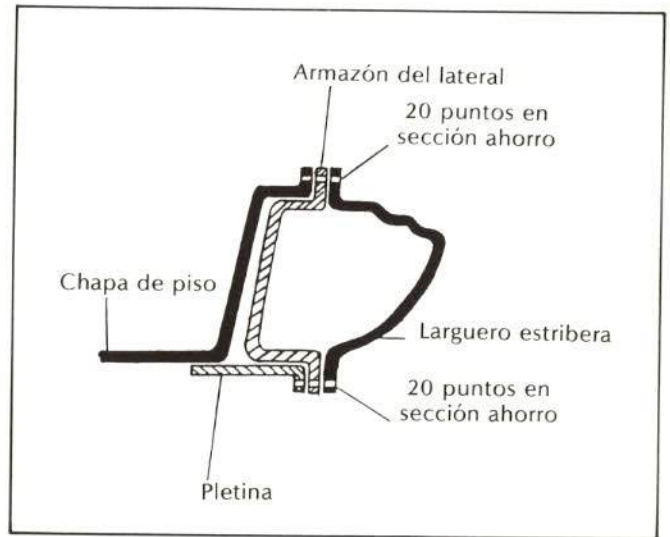
Fig. 15.—Unión larguero estribera a carrocería.

chapa del piso (3b en fig. 12), e inferiormente al armazón del lateral y a la pletina que une el piso al lateral (véase fig. 15).

Su configuración es cerrada como se puede apreciar en la figura 15.

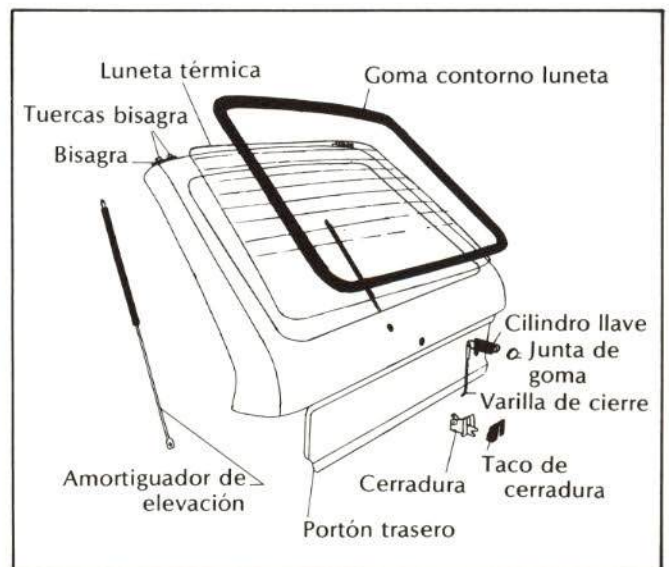
Fig. 26.—Elementos del portón trasero.

o') Por último, extraer las dos tuercas que fijan cada una de las bisagras y separar el portón trasero.

Para el montaje del portón se realizarán las mismas operaciones en orden inverso, teniendo en cuenta que para la colocación del guarnecido del techo habrá que aplicar, en las pestañas que lo fijan, cola de contacto.

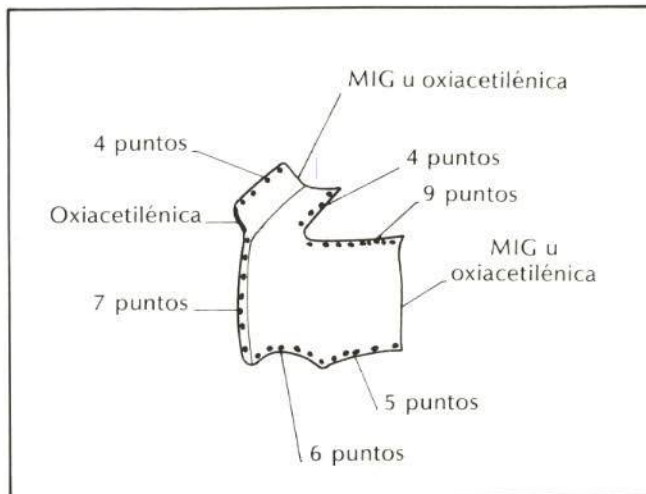
Fig. 36.—Unión media aleta a carrocería.

Habrà que desprender 35 puntos aproximadamente en la sustitución de media aleta posterior.
