Manual Descriptivo y de Reparabilidad 1995

WOLKSWAGEN
POLO III

MANUAL DESCRIPTIVO Y DE REPARABILIDAD

- CARACTERÍSTICAS GENERALES
- ANÁLISIS DE REPARABILIDAD

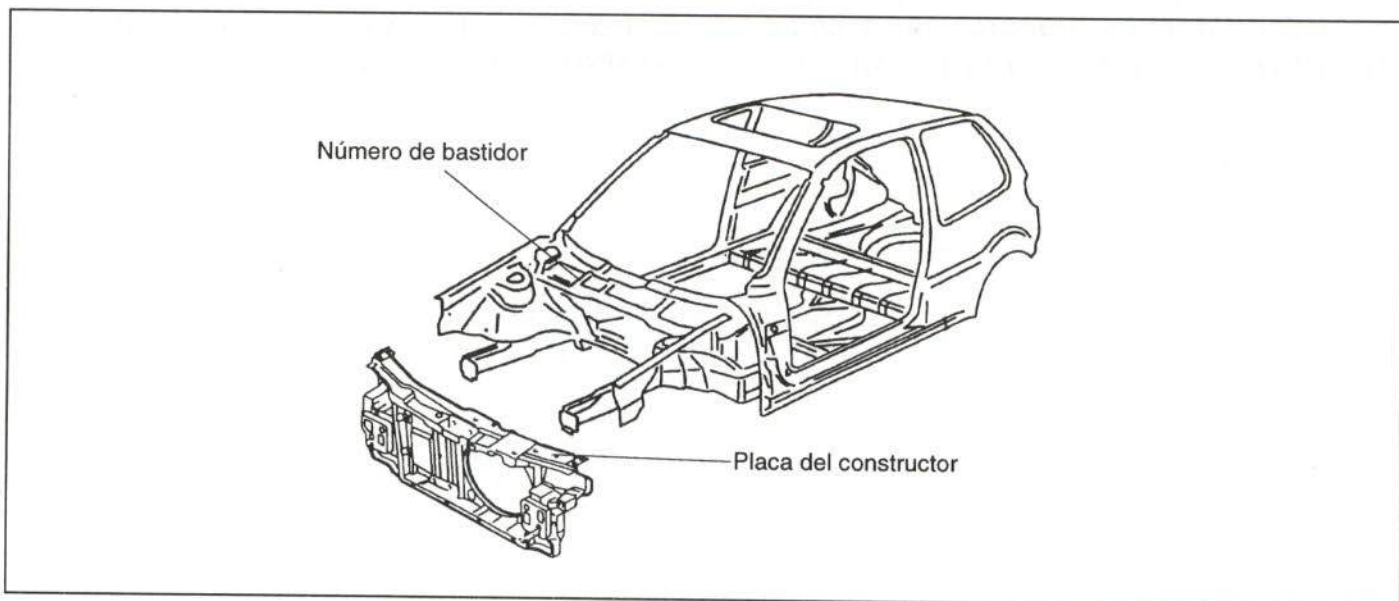
La situación de estas placas se refleja en la figura 1.

Figura 1.- Situación de las placas de identificación del vehículo

- El número de bastidor se encuentra troquelado en la parte superior de la chapa del salpicadero.

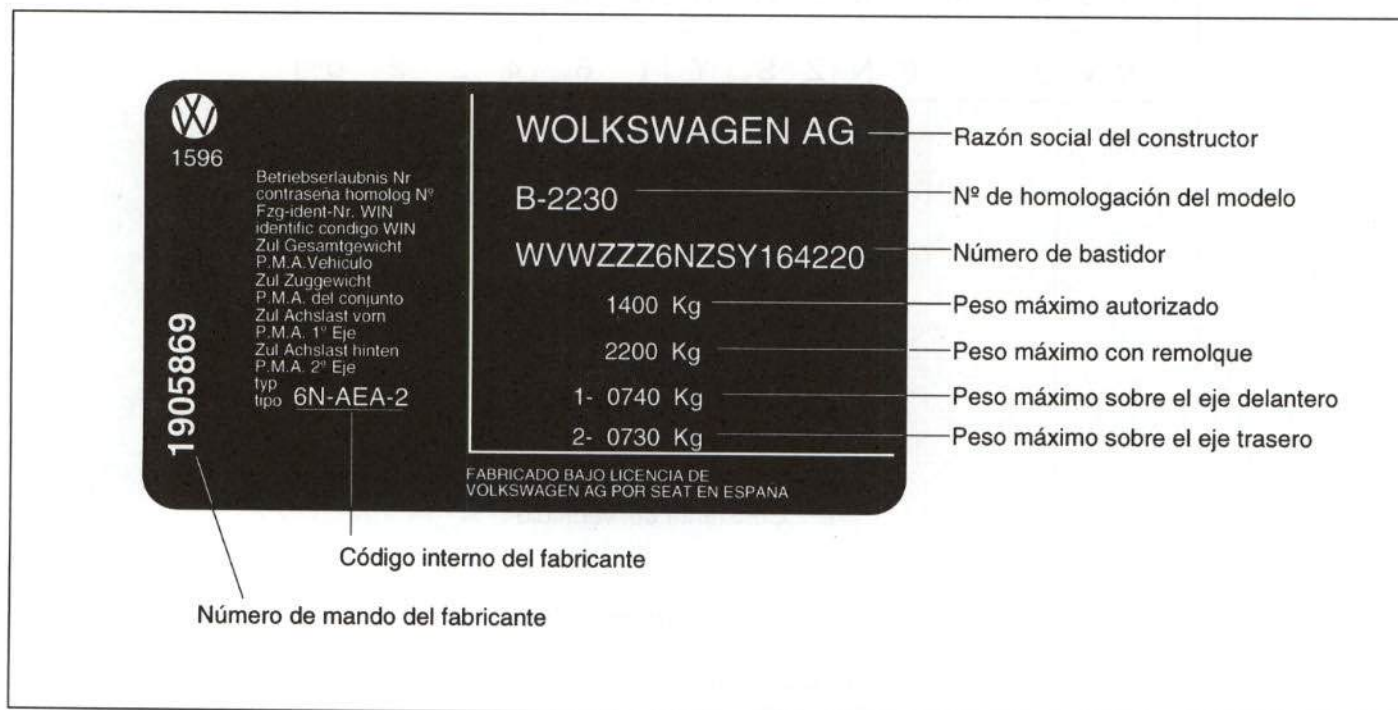
- La placa del constructor se encuentra fijada al frente delantero (figura 2).

Figura 2.- Placa del constructor

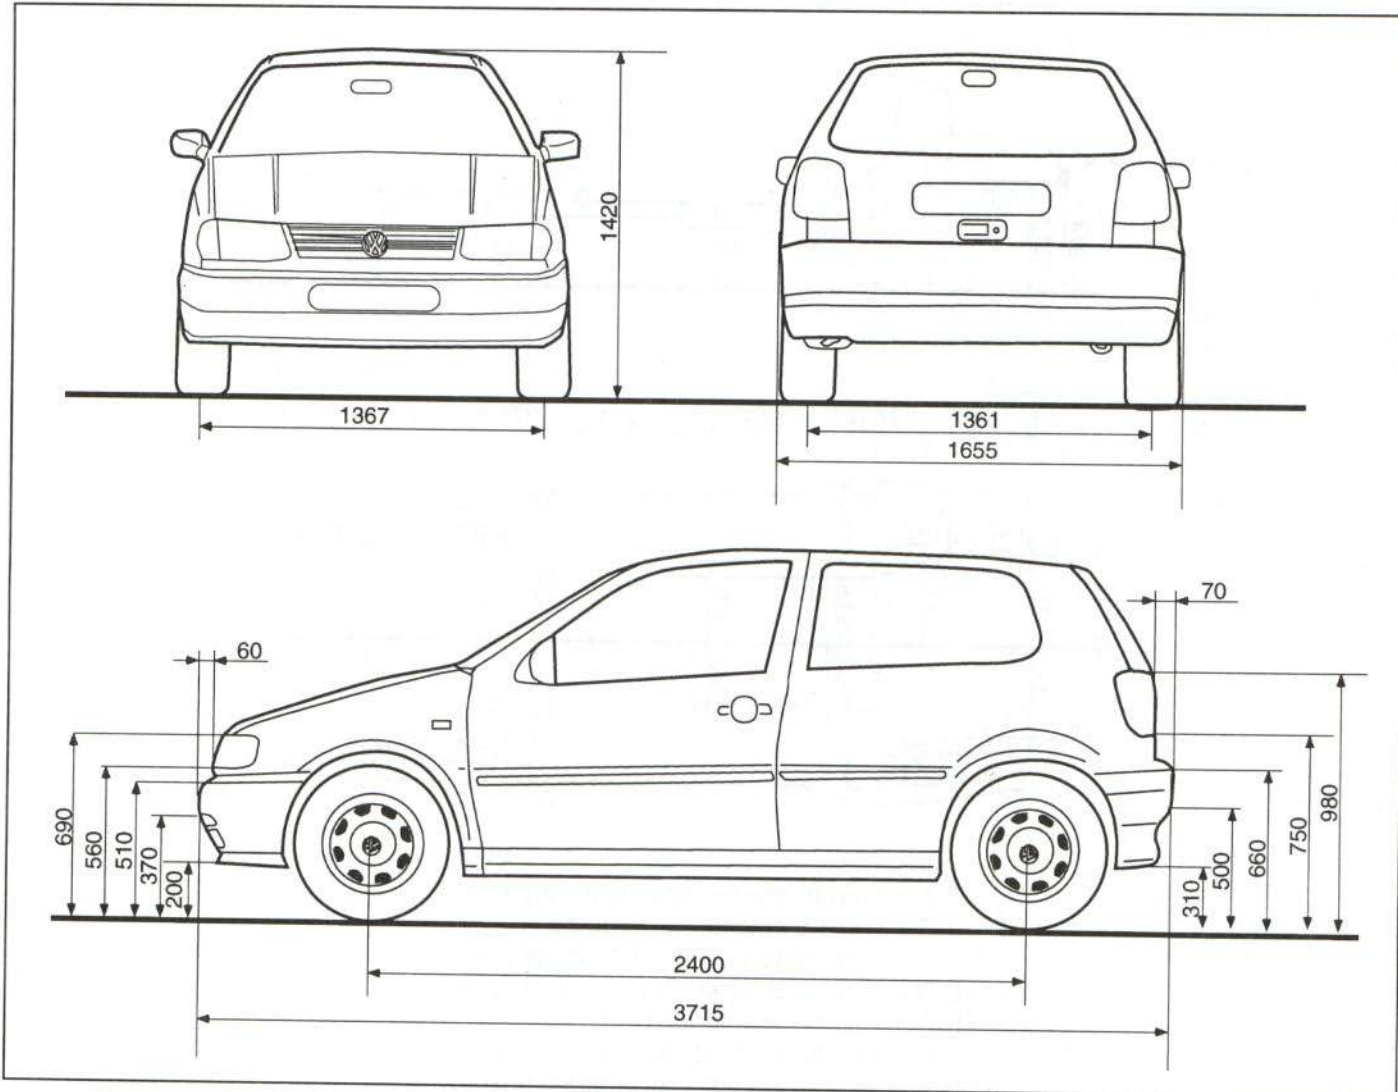
Figura 4.- Dimensiones exteriores del vehículo

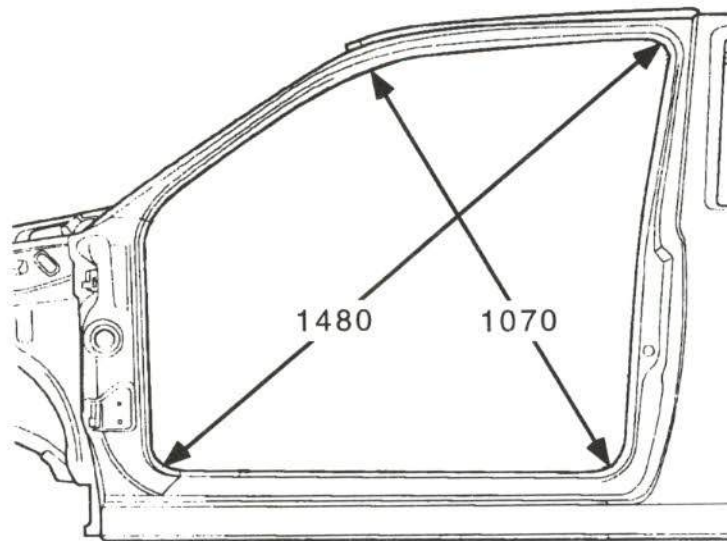
Medidas tomadas con gomas y guarnecidos desmontados

Figura 6.- Medidas de los huecos de puerta

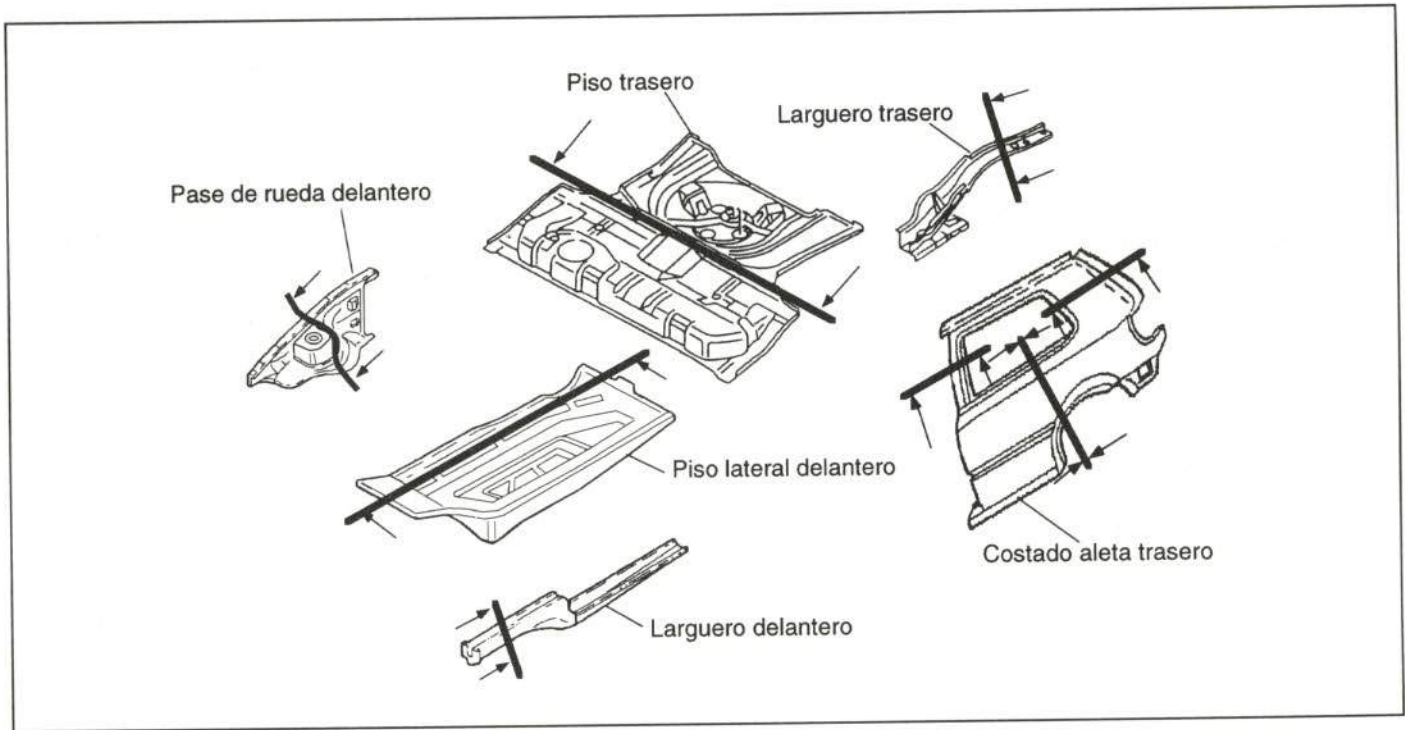
En la figura 10 se detallan las secciones de ahorro que recomienda el fabricante y la zona aproximada por la que han de realizarse dichas secciones.

Figura 10.- Sustituciones parciales contempladas por el fabricante

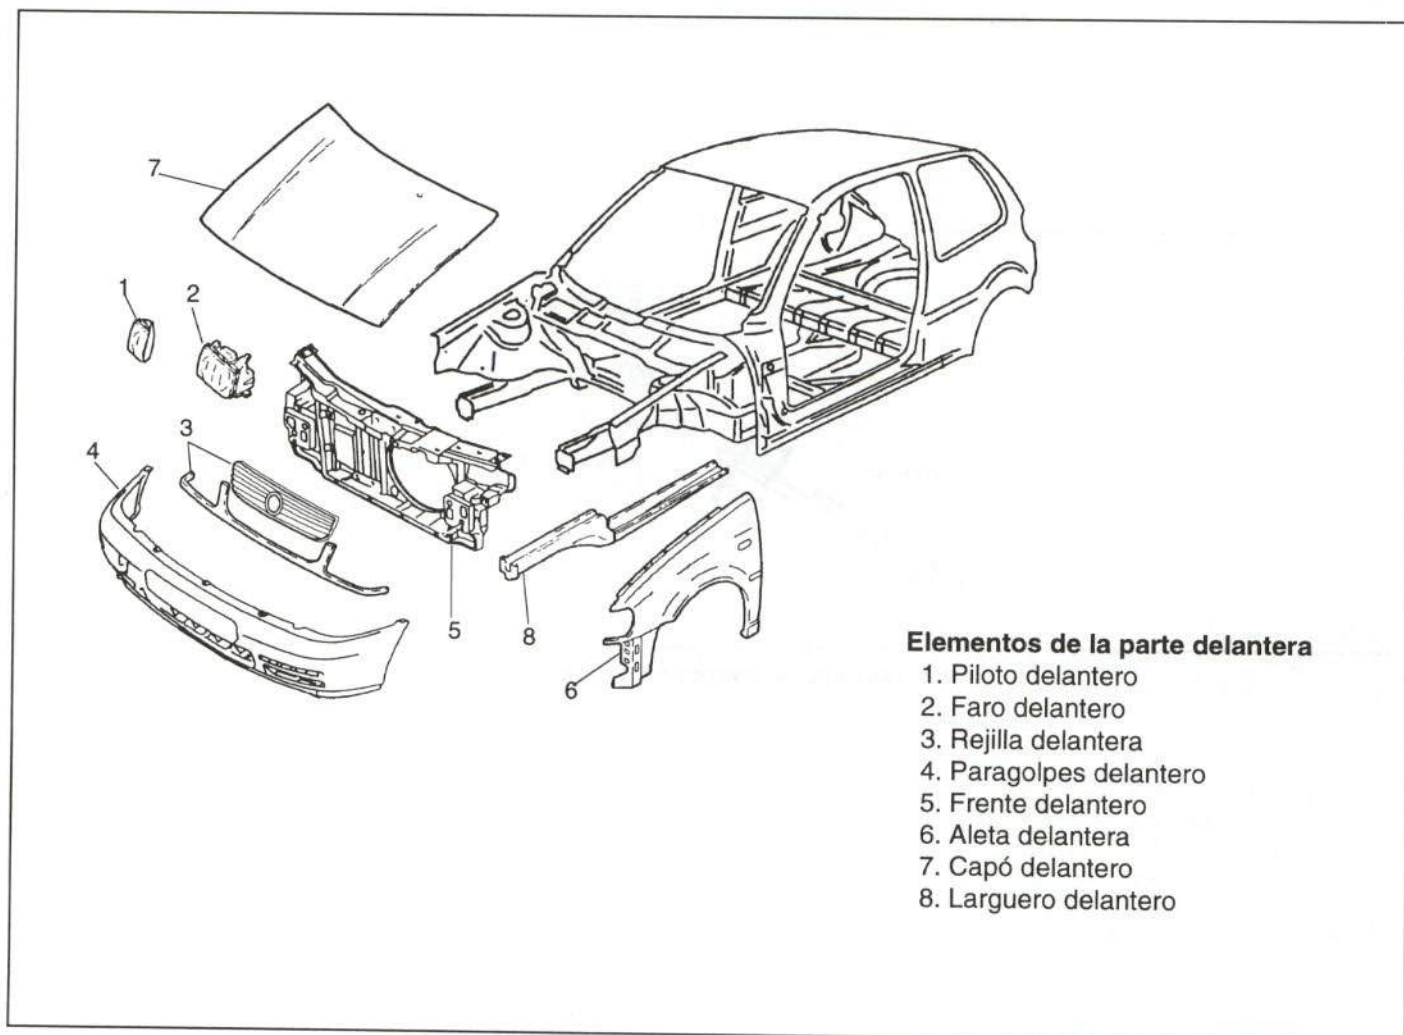
Figura 12.- Elementos de la parte delantera

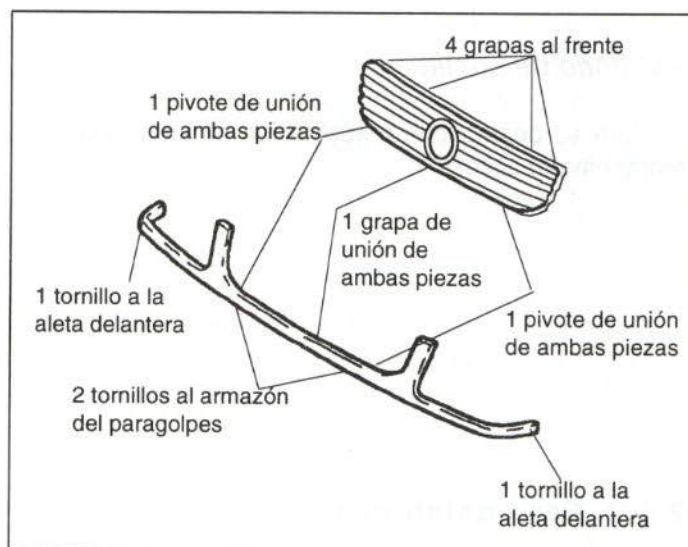
En la figura 15 se representa la unión de la rejilla, de la moldura bajo faros y la fijación entre ambas piezas.

Figura 15.- Unión de la rejilla delantera

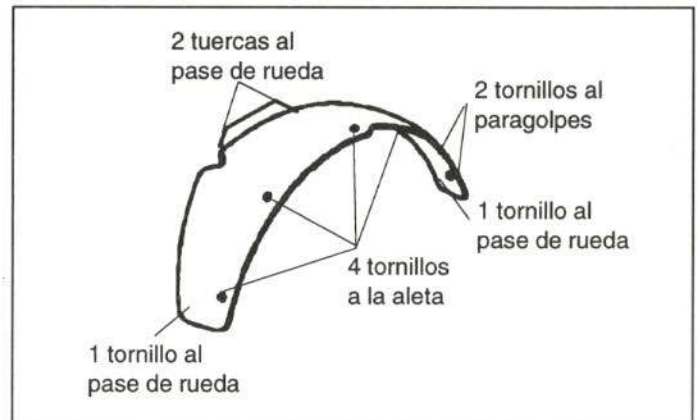
Figura 21.- Unión del guardabarros

- Pilotos delanteros
- Rejilla delantera
- Rejilla de entrada de aire
- Paragolpes
- Soltar tornillo lateral de unión con el spoiler inferior
- Guardabarros (figura 21)
- Piloto lateral
- Taco de apoyo de capó
- Aleta delantera

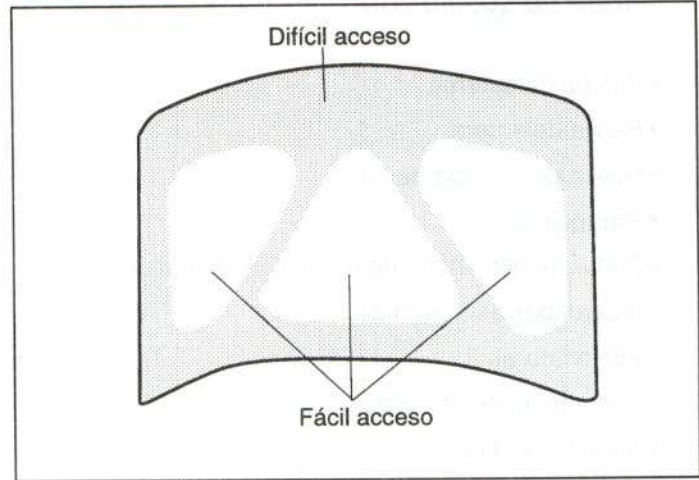
En la figura 22 se representa, mediante tramado, las zonas del capó que no tienen acceso directo para su reparación, las cuáles coinciden con los refuerzos internos del capó.

Figura 22.- Accesibilidad del capó delantero

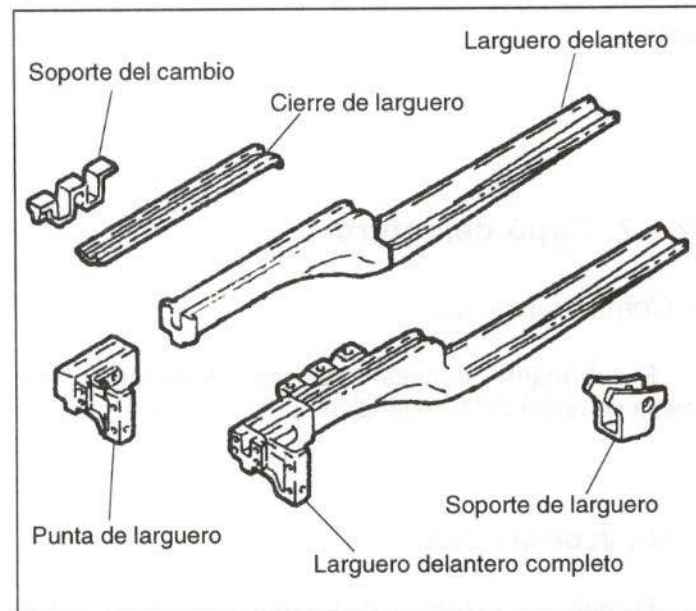
En la figura 23 se detalla la comercialización y despiece del larguero delantero.

Figura 23.- Comercialización del larguero delantero

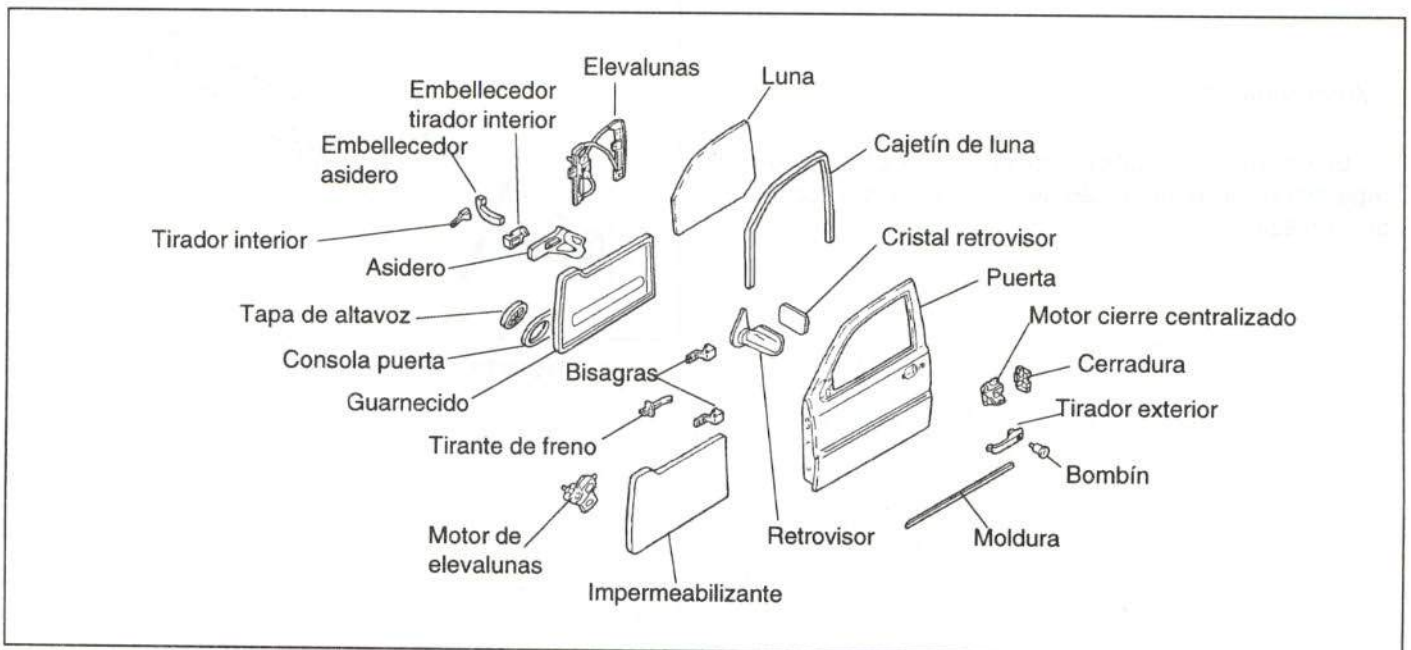
El fabricante suministra la puerta como pieza de recambio independiente. No comercializa el panel de puerta por separado; en la figura 27 se representan los elementos de la puerta.

Figura 27.- Comercialización de la puerta
