**Situaciones de riesgo del adulto
mayor autónomo en viviendas del
estado de Chile, bases para
propuestas de rediseño**

**Marcela Pizzi Kirschbaum
y col.**

Ayudas a la investigación 2009

FUNDACIÓN MAPFRE

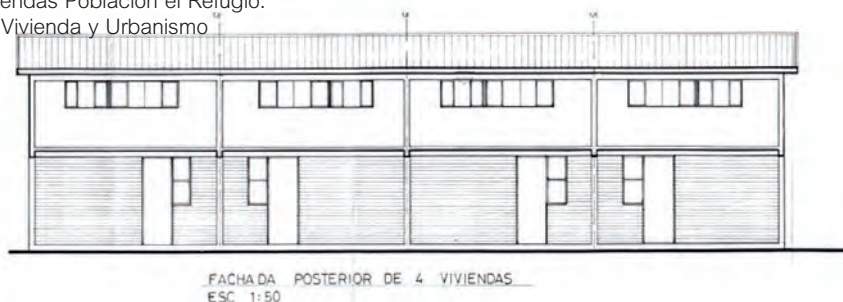
Figura 6. Plano Elevación 4 viviendas, Población El Refugio, Puente Alto.
Fuente: Archivo Servicio de Vivienda y Urbanismo
