O olho no Furacão

O furacão Odile se tornou, junto com o Olívia (1967), o furacão mais devastador dos que ingressaram no estado mexicano de Baja Califórnia do Sul. Seus efeitos se estenderam, também, para outras áreas da costa atlântica mexicana e o sudoeste dos Estados Unidos. O Odile chegou a terra em 14 de setembro de 2014 com a categoria 3 (escala Saffir-Simpson). Houve seis falecidos e os danos materiais foram estimados em 2,5 bilhões de dólares, sendo que contava-se com seguros para aproximadamente a metade (1,2). A infraestrutura hoteleira, principal atividade econômica da região, ficou seriamente afetada. A análise dos danos registrados nestes estabelecimentos nos permite tirar conclusões sobre a importância da prevenção em relação ao fenômeno do furacão no setor hoteleiro.

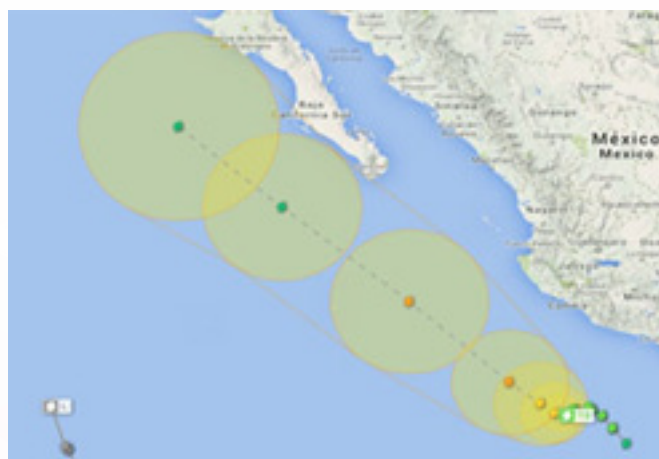
Trajectoria prevista.

A previsão inicial do NHC1 estabelecia uma trajetória para o furacão paralela à península da Baixa Califórnia mas afastada dela, no entanto, repentinamente ocorreu uma mudança de rumo que direcionou o olho do furacão para a ponta da península, a denominada região de Los Cabos. Esta situação propiciou que a implantação dos níveis de alerta na região começasse a funcionar com certo atraso e que muitos dos turistas não pudessem abandonar a região, de maneira que os hotéis se converteram no refúgio necessário para 30 mil turistas (26 mil estrangeiros), o que supôs uma ocupação de 46% da capacidade hoteleira no momento do contato com terra do furacão.

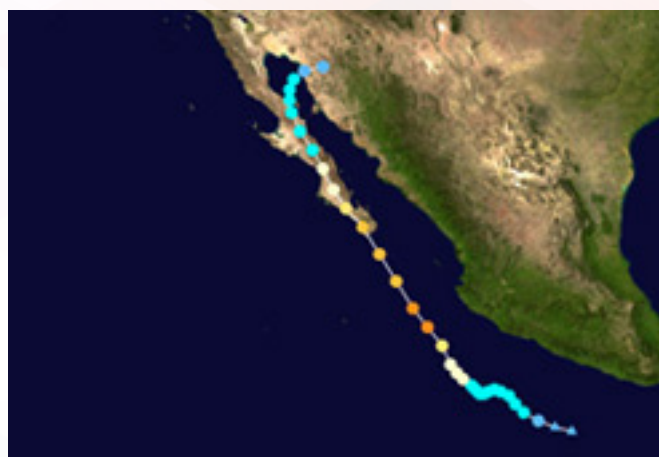
Trajectoria real.

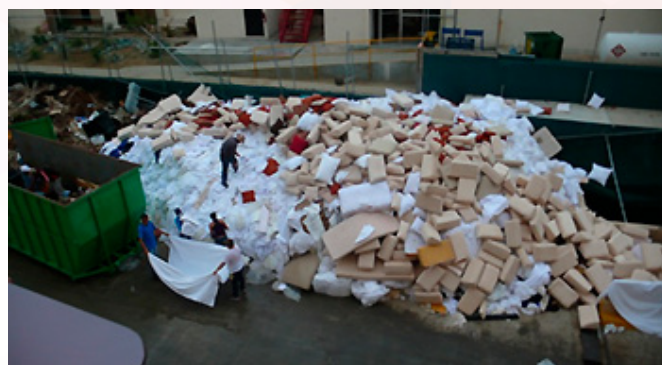
Perdas em roupa de cama, mesa e banho, e mobília.

As perdas materiais na infraestrutura hoteleira estiveram concentradas, como é comum, nos danos provocados pela força do vento: ruptura de aberturas e coberturas, destruição de áreas exteriores, jardins e praia, e danos provocados pela água (inundação,

umidade) em instalações técnicas, mobília e elementos decorativos, roupa de cama, mesa e banho, e muito mais.

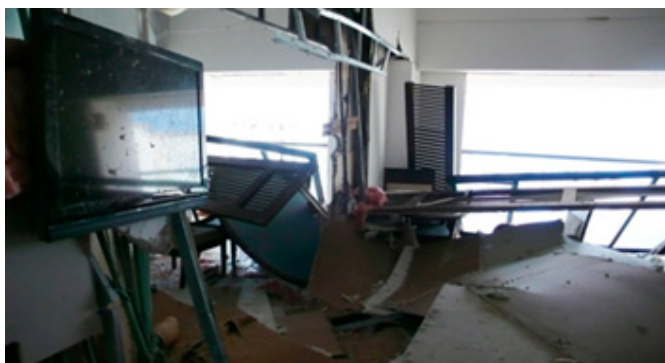
Daños en el interior de una habitación.

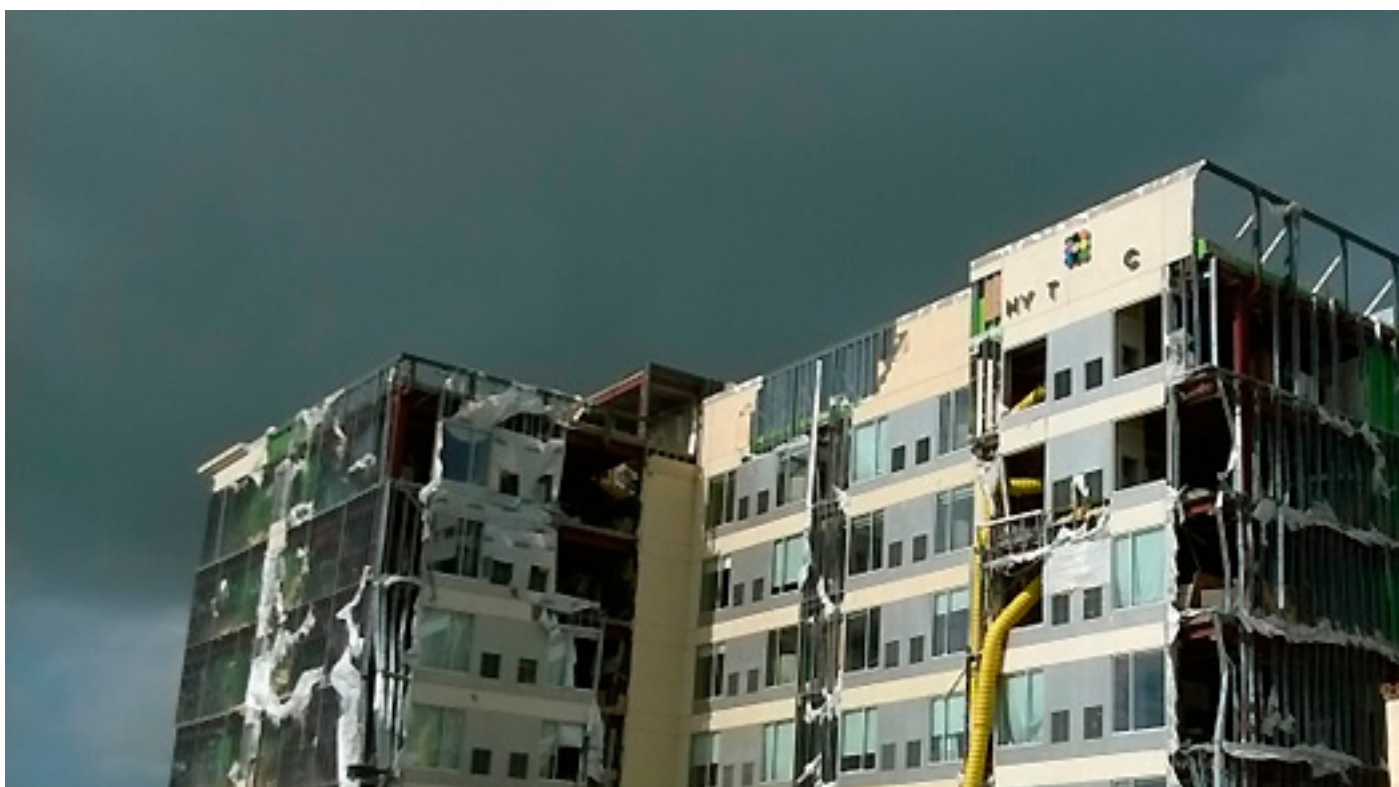
Placas de tablaroca afetadas em fachada.

Salvo exceções, os ciclones tropicais não costumam danificar significativamente a estrutura das edificações, entendida como o esqueleto da construção, no entanto, as aberturas e coberturas podem ser afetadas de maneira importante em função do tipo de material empregado. A passagem do furacão demonstrou que os materiais sólidos (concreto, tijolo) apresentam um comportamento aceitável, muito diferente ao dos materiais leves, tais como as placas de fibra de silicato, material denominado «tablaroca» na terminologia local. Este material é empregado de maneira comum na construção de interiores e em algumas fachadas nos edifícios hoteleiros da região de Los Cabos.

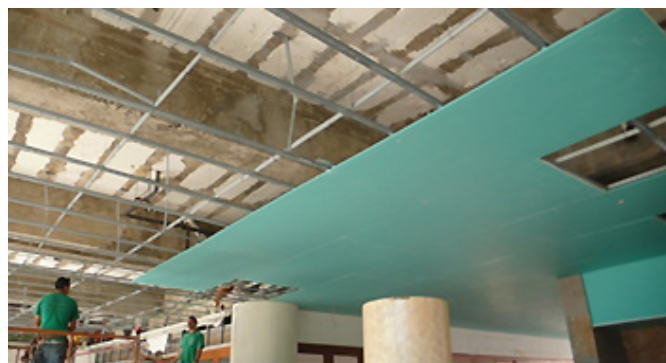
Tetos de áreas abertas.

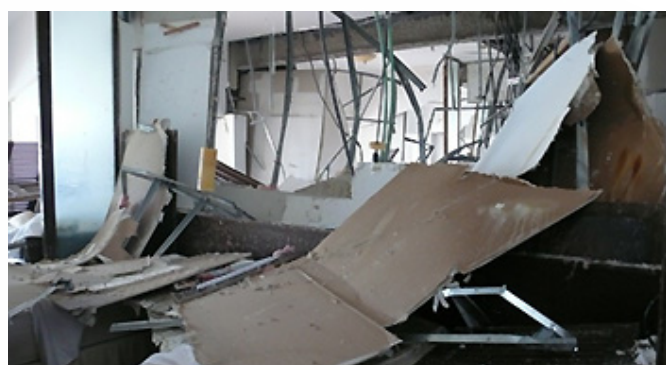
Quarto afetado.

Um dos problemas mais repetidos nos edifícios hoteleiros, foi devido à ruptura das janelas já que, mesmo quando as aberturas exteriores contam com uma adequada solidez, uma vez que é superado o nível de resistência das janelas, a força do vento e da água provocam danos generalizados nos quartos, incluindo paredes interiores quando estas estão realizadas com materiais leves.

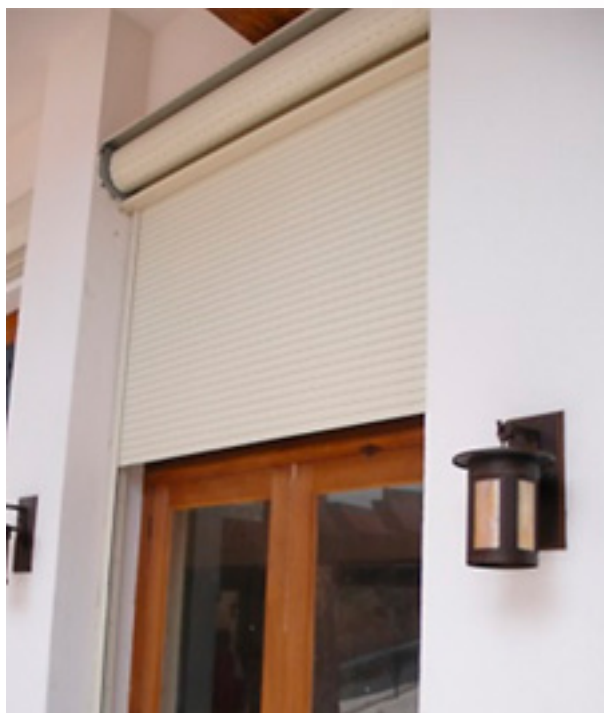
Esta persiana contra ciclones impediu a ruptura da janela do recinto.

As **persianas com proteção contra ciclones** constituem uma barreira eficaz para a limitação de danos em interiores, tal como se demonstrou nos casos analisados e demonstrou a importância de dispor deste tipo de meios. Em outros casos, a proteção de janelas foi realizada com tábuas de madeira, que embora tenha sido efetivas em muitos casos, não garantiram um nível de eficácia elevado nas áreas diretamente mais expostas à força do vento.

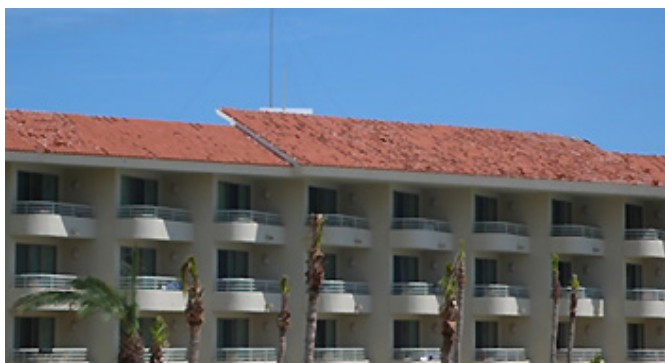
Telhas tradicionais levantadas pela força do vento.

As fortes rajadas de vento (em torno de 200 km/h) conseguiram arrancar em muitos casos as telhas das coberturas e convertê-las em projéteis que impactaram contra as fachadas e outras coberturas próximas, nas quais ocorreram a ruptura da camada impermeabilizante e os posteriores danos por entrada de água. O uso de falsas telhas construídas com placas de concreto limitou significativamente os danos por este motivo nos edifícios analisados, já que seu maior peso e sua maior resistência evitaram que fossem levantadas pelo vento.

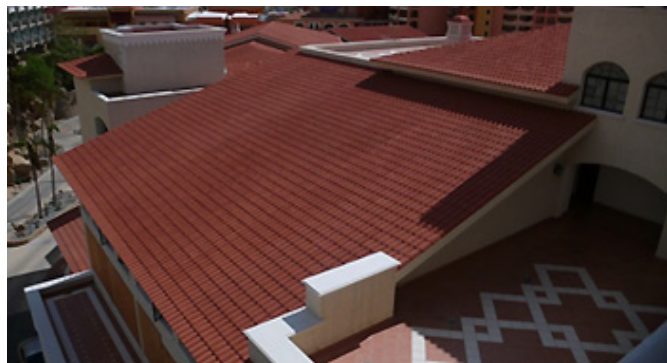
Falsas telhas (de concreto) sem danos.

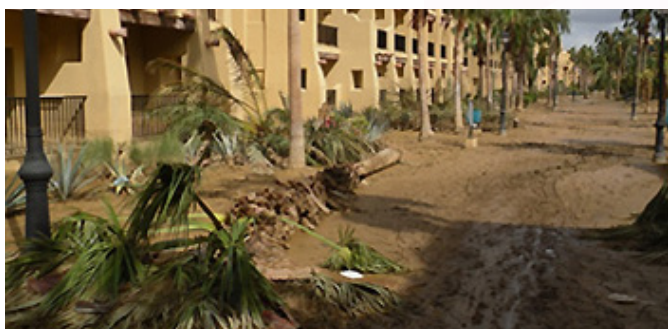
Área inundada.

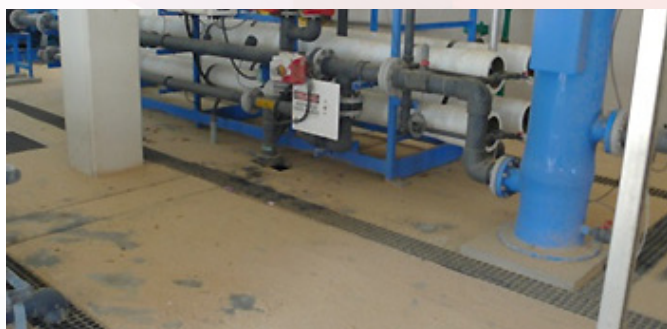
Estação dessalinizadora de hotel afetada pela entrada de água salgada e areia.

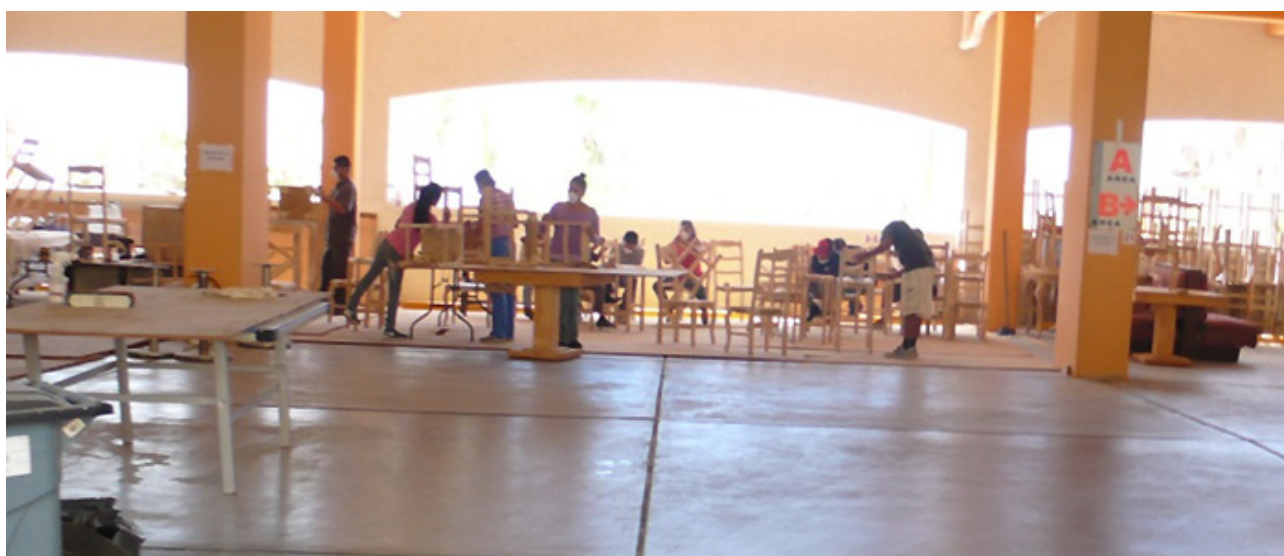
Pessoal de um hotel realizando trabalhos de limpeza de mobília.

Um aspecto importante a ser considerado dentro do plano de contingência, é o relativo à implicação do pessoal próprio do hotel nas tarefas de restituição e limpeza das instalações. Para isso, deve-se levar em conta a possível incompatibilidade de trabalho que a legislação de cada país possa estabelecer para exercer estas tarefas. ■
