# MERCEDES 300 CLASE E

**E**l Mercedes 300 E es un vehículo situado en la gama alta del mercado. Se comercializan dos versiones distintas de la carrocería: berlina, estudiado en este análisis, y familiar, ambas completas, es decir, incluyendo puertas, aletas y capós.

### FICHA PRONTUARIO PARA PERITOS TASADORES Y REPARADORES

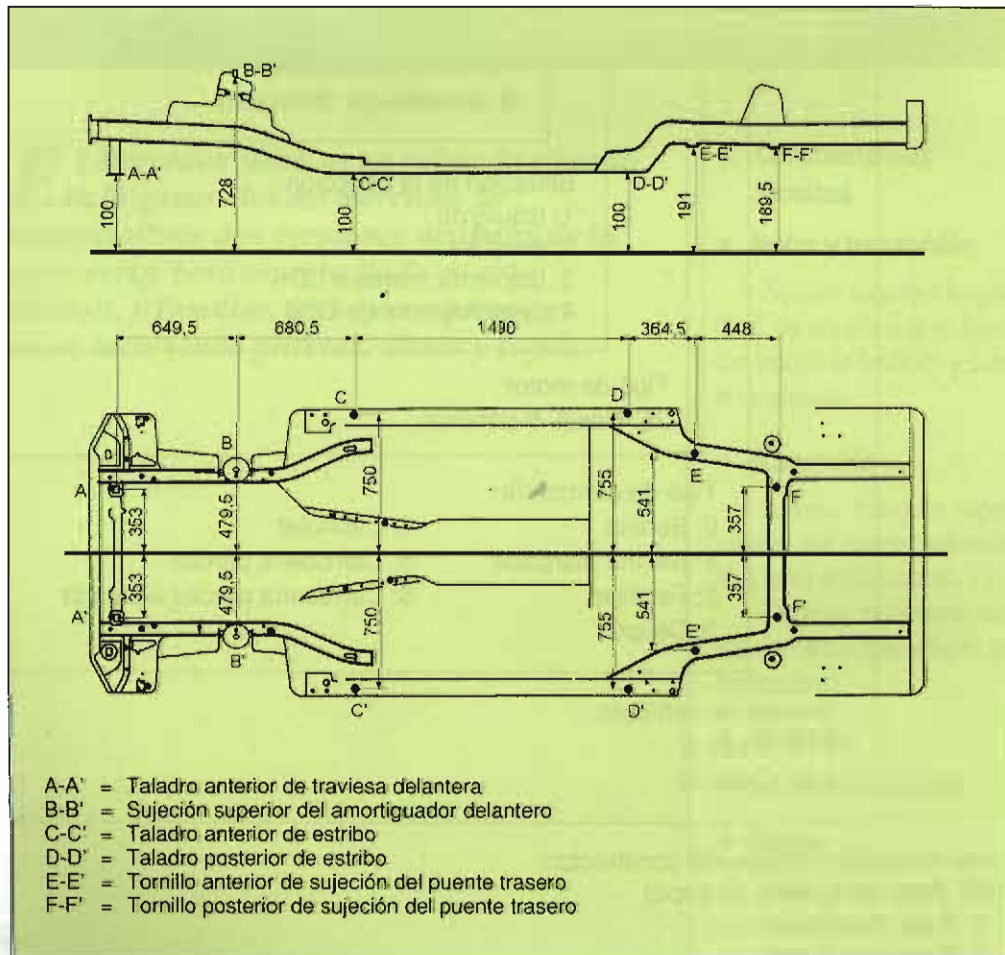
Figura 3. Cotas de la estructura

Las deformaciones que pueda sufrir el vehículo en los elementos portantes sometidos a grandes esfuerzos (largueros, traviesas, pases de rueda, etc.) han de ser verificadas mediante la comprobación de las cotas y dimensiones de una serie de puntos situados en la parte baja del monocasco. De otra forma, el vehículo podría presentar problemas de maniobra.

bilidad, desgaste de ruedas y, en general, disminución de su seguridad activa y pasiva. En la figura 3 se señalan las principales cotas del vehículo en planta y alzado. En las figuras 4, 5 y 6 se dan las medidas exteriores más significativas del vehículo.

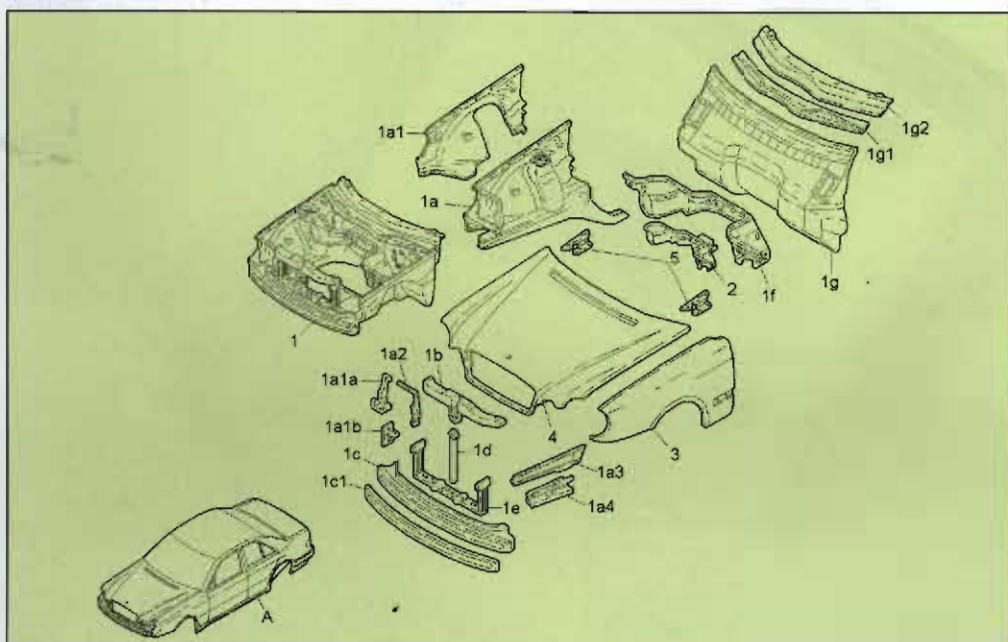
Figura 8. Despiece de la parte delantera de la carrocería

Para la reparación del Mercedes 300 E, el fabricante comercializa las piezas que se indican en las figuras 8, 9 y 10. Cada grupo está marcado con un número y los recambios que forman parte de un grupo se identifican con el mismo número, al que se le añade una letra.

- A. Carrocería.
  - 1. Unit delantero.
    - 1a. Conjunto pase de rueda y larguero delantero.
    - 1a1. Pase de rueda delantero.
    - 1a1a. Chapa portafa-

- 1c. Travesía inferior delantera.
  - 1c1. Cierre de travesía inferior delantera.
- 1d. Soporte central.
- 1e. Soporte de radiadores.
- 1f. Refuerzo inferior de salpicadero.
- 1g. Chapa salpicadero.
  - 1g1. Refuerzo superior de salpicadero.
  - 1g2. Torpedo de luna.
2. Travesía inferior de salpicadero.
3. Aleta delantera.
4. Capó delantero.
5. Bisagras de capó.
